Dossier Technique Immobilier

Numéro de dossier : 19/IMO/2578

Date du repérage : 01/08/2019

Désignation du ou des bâtiments
<p><i>Localisation du ou des bâtiments :</i> Département : ... Haute-Garonne Adresse : 5 route de Boulogne Commune : 31350 CHARLAS</p> <p>Désignation et situation du ou des lot(s) de copropriété : Ce bien ne fait pas partie d'une copropriété</p> <p>Périmètre de repérage : Maison et annexes</p>

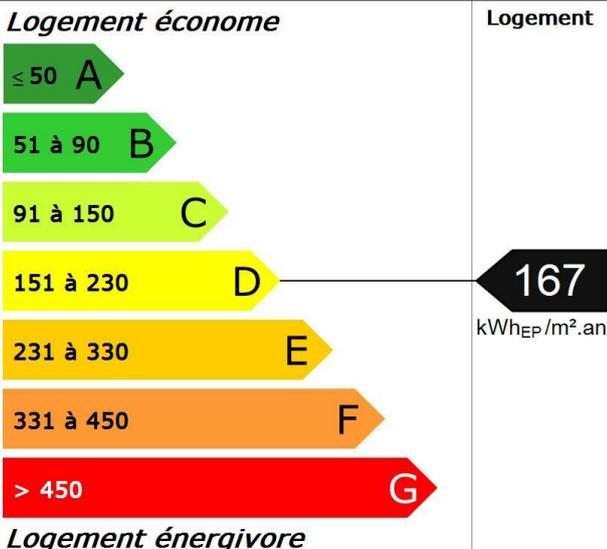
<p>Consommations énergétiques (en énergie primaire) Pour le chauffage, la production d'eau chaude sanitaire et le refroidissement</p> <p>Consommation réelle : 167 kWh_{EP}/m².an</p>	<p>Émissions de gaz à effet de serre (GES) Pour le chauffage, la production d'eau chaude sanitaire et le refroidissement</p> <p>Estimation des émissions : 50 kg_{éqCO₂}/m².an</p>

<p>Logement économe</p> <p>≤ 50 A</p> <p>51 à 90 B</p> <p>91 à 150 C</p> <p>151 à 230 D ← 167 kWh_{EP}/m².an</p> <p>231 à 330 E</p> <p>331 à 450 F</p> <p>> 450 G</p> <p>Logement énergivore</p>

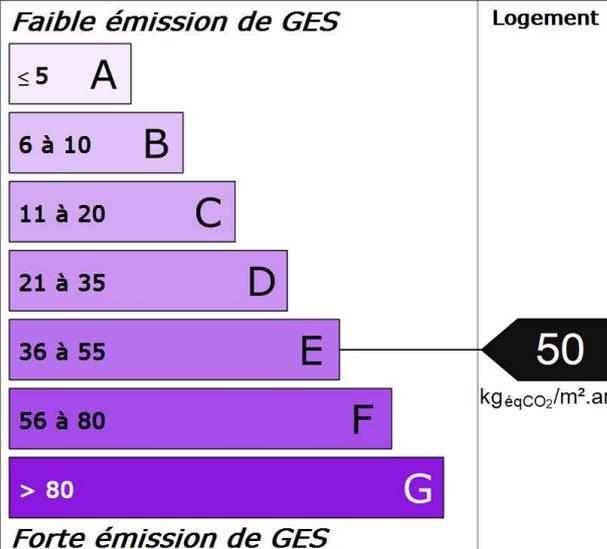
<p>Faible émission de GES</p> <p>≤ 5 A</p> <p>6 à 10 B</p> <p>11 à 20 C</p> <p>21 à 35 D</p> <p>36 à 55 E ← 50 kg_{éqCO₂}/m².an</p> <p>56 à 80 F</p> <p>> 80 G</p> <p>Forte émission de GES</p>
