## Rapport de mission de repérage des matériaux et produits contenant de l'amiante pour l'établissement du constat établi à l'occasion de la vente d'un immeuble bâti (Listes A et B de l'annexe 13-9 du Code de la Santé publique)

Numéro de dossier : 2018/GUERITHAULT0398

Adresse	Rue : ..... <b>1 chemin de la cote de Castera</b> Bât., escalier, niveau, appartement n°, lot n° : <b>Lot numéro Non communiqué,</b> Code postal, ville : <b>65190 LANESPEDE</b> <b>Section cadastrale : NC, Parcelle numéro : NC,</b>
Périmètre de repérage :	.....
Type de logement :	.....
Fonction principale du bâtiment :	..... <b>Habitation (maison individuelle)</b>
Date de construction :	..... <b>&lt; 1949</b>

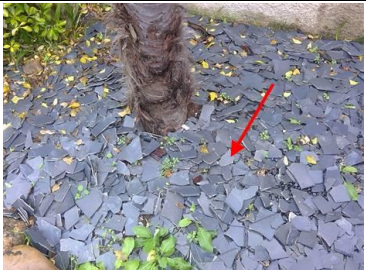
Localisation	Identifiant + Description	Photo
Parties extérieures	Identifiant: M001-P01 Description: Ardoises (fibres-ciment) Liste selon annexe.13-9 du CSP : B

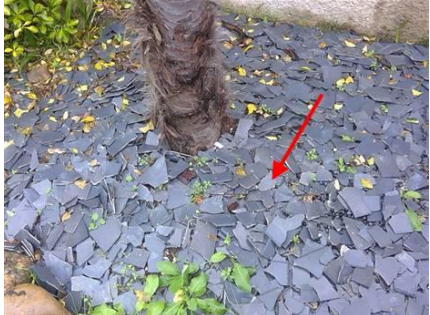
<p>Photo n° PhA001                  Localisation : Parties extérieures                  Ouvrage : Bardages et façades légères                  Partie d'ouvrage : Ardoises (fibres-ciment)                  Description : Ardoises (fibres-ciment)                  Localisation sur croquis : P01</p>
--	--
