Dossier Technique Immobilier

Numéro de dossier : 2018/GUERITHAULT0398
Date du repérage : 09/11/2018

Adresse : **1 chemin de la cote de Castera**

Commune : **65190 LANESPEDE**

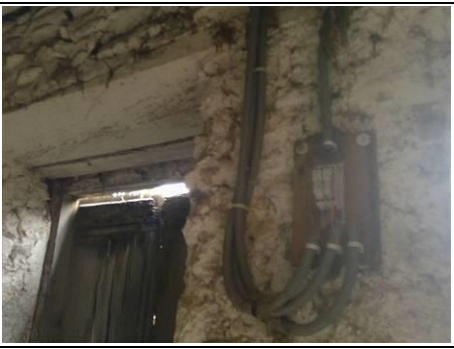
<p>Photo PhEle001 Libellé de l'anomalie : B8.3 a L'installation comporte au moins un matériel électrique vétuste. Remarques : Présence de matériel électrique vétuste (douilles, interrupteurs, socles de prise...) ; Faire intervenir un électricien qualifié afin de remplacer les matériels électriques vétustes</p>

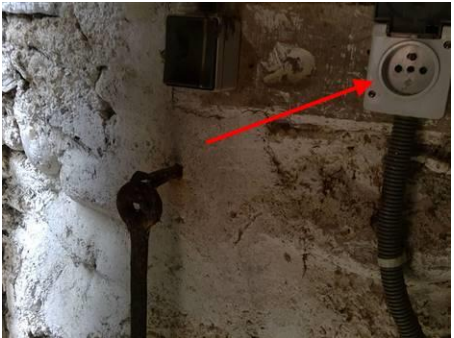
<p>Photo PhEle002 Libellé de l'anomalie : B3.3.6 a2 Au moins un socle de prise de courant comporte une broche de terre non reliée à la terre. Remarques : Absence de conducteurs de protection ; Faire intervenir un électricien qualifié afin d'installer des conducteurs de protection</p>

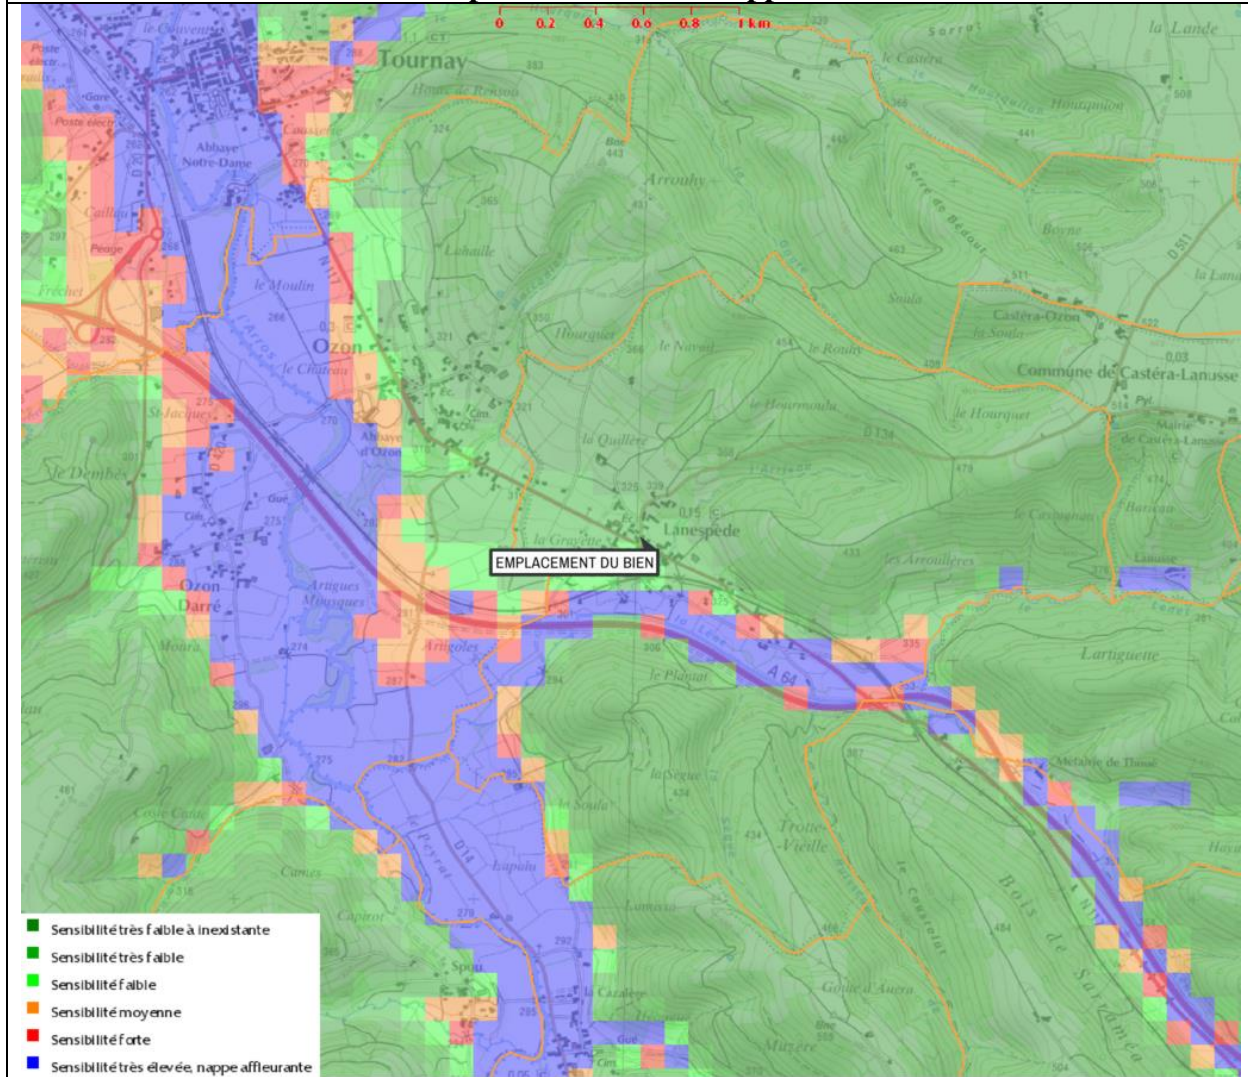
Inondation par remontées de nappes naturelles - Plan de prévention Informatif - Immeuble exposé
