# Dossier Technique Immobilier

Numéro de dossier : 2018/LAPORTE0141  
Date du repérage : 19/07/2018

Adresse : ..... **8 Rue des Pyrénées**

Commune : ..... **65690 BARBAZAN DEBAT**

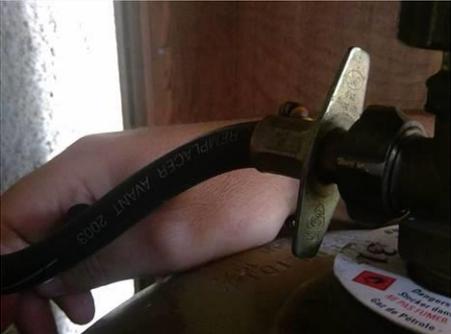
<p>Photo n° PhGaz001 7d4 : La date limite d'utilisation de la lyre GPL en caoutchouc armé n'est pas lisible ou est dépassée. La date limite d'utilisation de la lyre GPL est dépassée; Faire intervenir un installateur gaz qualifié pour remplacer la lyre GPL</p>

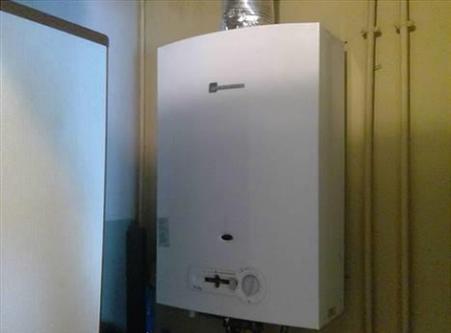
<p>Photo n° PhGaz002 Localisation : Autres Chauffe-eau e.l.m. leblanc (Type : Raccordé)</p>

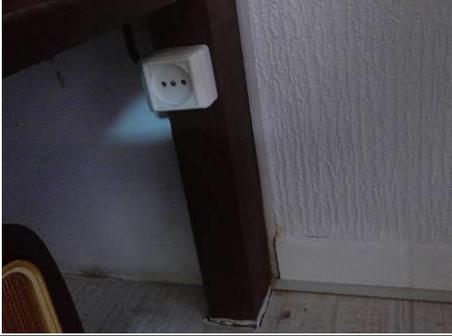
<p>Photo PhEle001                  Libellé de l'anomalie : B3.3.6 a1 Au moins un socle de prise de courant ne comporte pas de broche de terre.                  Remarques : Présence de circuits électriques non équipés de conducteurs de protection ; Faire intervenir un électricien qualifié afin d'installer des conducteurs de protection sur les circuits qui n'en sont pas équipés</p>

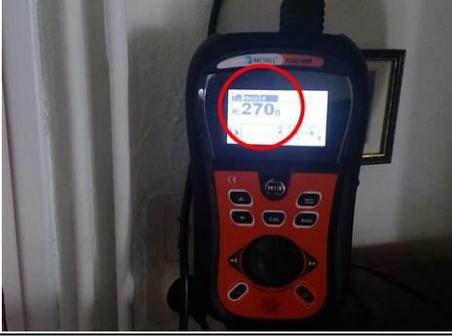
<p>Photo PhEle002                  Libellé de l'anomalie : B3.3.1 d La valeur de la résistance de la prise de terre n'est pas adaptée au courant différentiel résiduel (sensibilité) du ou des dispositifs différentiels protégeant l'ensemble de l'installation électrique.                  Remarques : Valeur de la résistance de la prise de terre inadaptée au(x) dispositif(s) différentiel(s) ; Faire intervenir un électricien qualifié afin d'adapter la prise de terre au(x) dispositif(s) différentiel(s)</p>

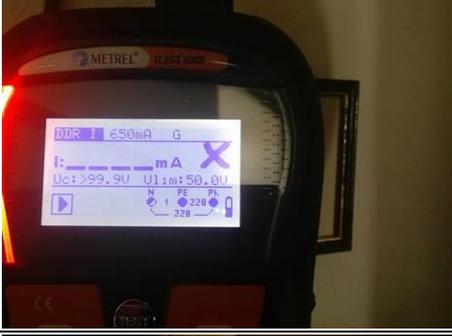
<p>Photo PhEle003                  Libellé de l'anomalie : B2.3.1 h Au moins un dispositif de protection différentielle ne fonctionne pas pour son seuil de déclenchement.                  Remarques : Le seuil de déclenchement du dispositif différentiel de protection (DDR) est supérieur au courant différentiel assigné (sensibilité) de ce dernier ; Faire intervenir un électricien qualifié afin de réparer ou de remplacer le DDR</p>

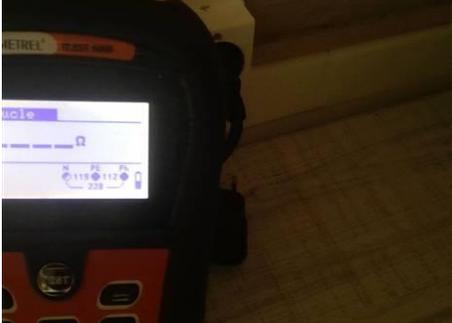
<p>Photo PhEle004                  Libellé de l'anomalie : B3.3.6 a2 Au moins un socle de prise de courant comporte une broche de terre non reliée à la terre.                  Remarques : Absence de conducteurs de protection ; Faire intervenir un électricien qualifié afin d'installer des conducteurs de protection</p>
