Résumé de l'expertise n° 19/TPC/2823

Adresse : **3 RUE DU BEARN**

Rapport de mission de repérage des matériaux et produits contenant de l'amiante pour l'établissement du constat établi à l'occasion de la vente d'un immeuble bâti (Listes A et B de l'annexe 13-9 du Code de la Santé publique)

Numéro de dossier : 19/TPC/2823
Date du repérage : 18/04/2019

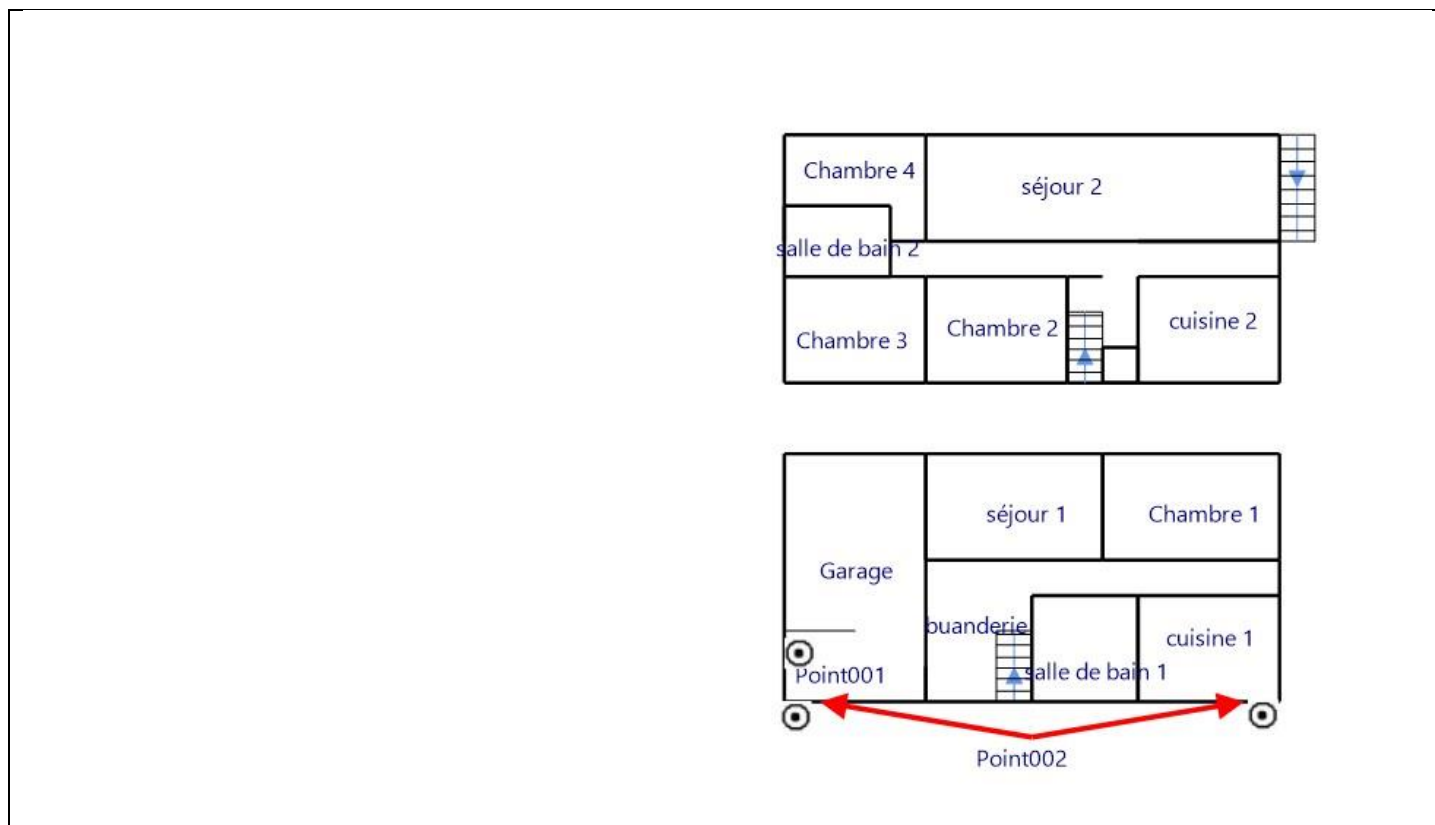
7.1 - Annexe - Schéma de repérage

Localisation	Identifiant + Description	Conclusion (justification)	Etat de conservation** et préconisations*
Garage	Identifiant: ZPSO-001 Description: Conduit en fibres-ciment Liste selon annexe.13-9 du CSP : B	Présence d'amiante (sur jugement de l'opérateur)	Matériau dégradé (étendue ponctuelle) Résultat EP** Préconisation : Il est recommandé de réaliser une évaluation périodique. Recommandation : surveillance

Localisation	Identifiant + Description	Conclusion (justification)	Etat de conservation** et préconisations*
abords immédiats	<u>Identifiant:</u> ZPSO-002 <u>Description:</u> Conduit en fibres-ciment <u>Liste selon annexe.13-9 du CSP :</u> B	Présence d'amiante (sur jugement de l'opérateur)	Matériau non dégradé Résultat EP** Préconisation : Il est recommandé de réaliser une évaluation périodique. Recommandation : surveillance
