Rapport de mission de repérage des matériaux et produits contenant de l'amiante

A INFORMATIONS GENERALES	
A.1 DESIGNATION DU BATIMENT	
Nature du bâtiment : Maison individuelle	Escalier :
Cat. du bâtiment : Habitation (Maisons individuelles)	Bâtiment :
Nombre de Locaux :	Porte :
Etage :	Propriété de: Monsieur et Madame LEMOS DE ABREU Frédéric et Sabine 28 Chemin du Bourguet 64420 HOURS
Numéro de Lot :	
Référence Cadastre : NC	
Date du Permis de Construire : 1900	
Adresse : 28 chemin du Bourguet 64420 HOURS	
A.2 DESIGNATION DU DONNEUR D'ORDRE	
Nom : Monsieur et Madame LEMOS DE ABREU Frédéric et Sabine	Documents fournis : Néant
Adresse : 28 Chemin du Bourguet 64420 HOURS	Moyens mis à disposition : Néant
Qualité : Propriétaire	
A.3 EXECUTION DE LA MISSION	
Rapport N° : LEMOS DE ABREU 52609 31.10.18 A	Date d'émission du rapport : 31/10/2018
Le repérage a été réalisé le : 31/10/2018	Accompagnateur : Le propriétaire
Par : MASOUNABE Guillaume	Laboratoire d'Analyses : Eurofins Analyse pour le Bâtiment Sud-Ouest

Date d'établissement du rapport : Fait à SOUMOULOU le 31/10/2018 Cabinet : CABINET BARRERE Nom du responsable : Gérald et Jean-Pierre BARRERE Nom du diagnostiqueur : MASOUNABE Guil

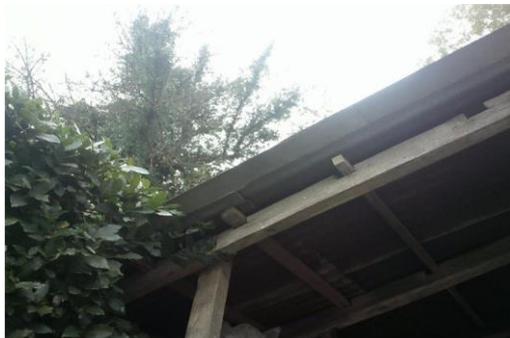
ELEMENT : Couverture n°1

N° Local	Local	Etage	Elément	Zone	Matériau / Produit	Liste	Méthode	Etat de dégradation	Photo
25	Abri de jardin n°1	RDJ	Couverture n°1 - plaques ondulées	Plafond	Amiante ciment	B	Jugement personnel	MND

Nom du client	Numéro de dossier	Pièce ou local
LEMOS DE ABREU	LEMOS DE ABREU 52609 31.10.18	RDJ - Abri de jardin n°1
Matériau	Date de prélèvement	Nom de l'opérateur
Amiante ciment		MASOUNABE Guillaume
Localisation		
Couverture n°1 - Plafond plaques ondulées		
Résultat amiante		
Présence d'amiante ()		
Résultat de la grille d'évaluation		
Evaluation périodique

Eléments d'information généraux	
N° de dossier	LEMOS DE ABREU 52609 31.10.18 A
Date de l'évaluation	31/10/2018
Bâtiment	Maison individuelle 28 chemin du Bourguet 64420 HOURS
Etage	RDJ
Pièce ou zone homogène	Abri de jardin n°1
Elément	Couverture n°1
Matériau / Produit	Amiante ciment
Repérage	Plafond
Destination déclarée du local	Abri de jardin n°1
Recommandation	Evaluation périodique

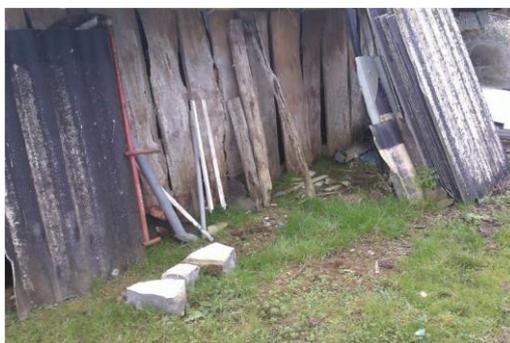
ELEMENT : Murs

28	Atelier	RDJ	Murs - plaques ondulées	Murs	Amiante ciment	B	Jugement personnel	MND

Nom du client	Numéro de dossier	Pièce ou local
LEMOS DE ABREU	LEMOS DE ABREU 52609 31.10.18	RDJ - Atelier
Matériau	Date de prélèvement	Nom de l'opérateur
Amiante ciment		MASOUNABE Guillaume
Localisation		
Murs - Murs plaques ondulées		
Résultat amiante		
Présence d'amiante ()		
Résultat de la grille d'évaluation		
Evaluation périodique

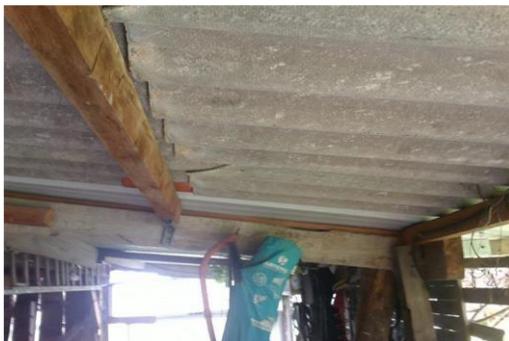
ELEMENT : Couverture n°1

Couverture n°1 - plaques ondulées	Plafond	Amiante ciment	B	Jugement personnel	MND

Nom du client	Numéro de dossier	Pièce ou local
LEMOS DE ABREU	LEMOS DE ABREU 52609 31.10.18	RDJ - Atelier
Matériau	Date de prélèvement	Nom de l'opérateur
Amiante ciment		MASOUNABE Guillaume
Localisation		
Couverture n°1 - Plafond plaques ondulées		
Résultat amiante		
Présence d'amiante ()		
Résultat de la grille d'évaluation		
Evaluation périodique

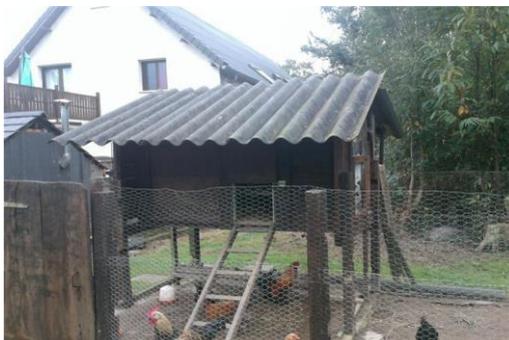
ELEMENT : Couverture n°1

30	Poulailler	RDJ	Couverture n°1 - plaques ondulées	Plafond	Amiante ciment	B	Jugement personnel	MND

Nom du client	Numéro de dossier	Pièce ou local
LEMOS DE ABREU	LEMOS DE ABREU 52609 31.10.18	RDJ - Poulailier
Matériau	Date de prélèvement	Nom de l'opérateur
Amiante ciment		MASOUNABE Guillaume
Localisation		
Couverture n°1 - Plafond plaques ondulées		
Résultat amiante		
Présence d'amiante ()		
Résultat de la grille d'évaluation		
Evaluation périodique

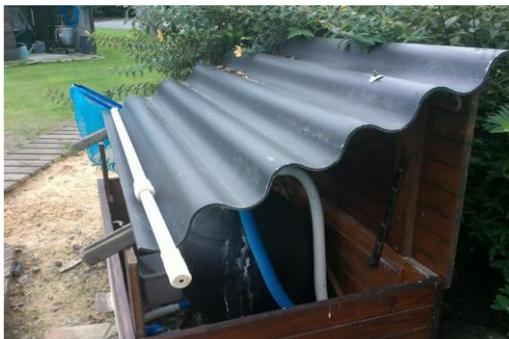
ELEMENT : Couverture n°1

27	Abris pompe	RDJ	Couverture n°1 - plaques ondulées	Plafond	Amiante ciment	B	Jugement personnel	MND

Nom du client	Numéro de dossier	Pièce ou local
LEMOS DE ABREU	LEMOS DE ABREU 52609 31.10.18	RDJ - Abris pompe
Matériau	Date de prélèvement	Nom de l'opérateur
Amiante ciment		MASOUNABE Guillaume
Localisation		
Couverture n°1 - Plafond plaques ondulées		
Résultat amiante		
Présence d'amiante ()		
Résultat de la grille d'évaluation		
Evaluation périodique

Eléments d'information généraux	
N° de dossier	LEMOS DE ABREU 52609 31.10.18 A
Date de l'évaluation	31/10/2018
Bâtiment	Maison individuelle 28 chemin du Bourguet 64420 HOURS
Etage	RDJ
Pièce ou zone homogène	Abris pompe
Elément	Couverture n°1
Matériau / Produit	Amiante ciment
Repérage	Plafond
Destination déclarée du local	Abris pompe
Recommandation	Evaluation périodique

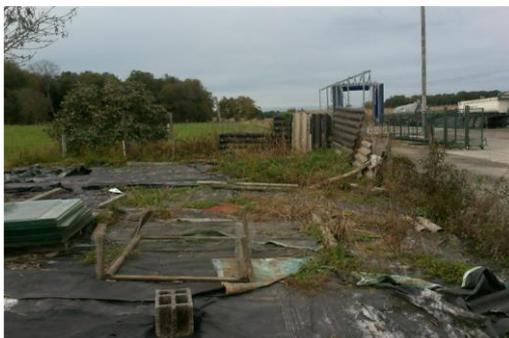
ELEMENT : Plancher

29	Extérieur	RDJ	Plancher - plaques ondulées	Sol	Amiante ciment	B	Jugement personnel	MND

Nom du client	Numéro de dossier	Pièce ou local
LEMOS DE ABREU	LEMOS DE ABREU 52609 31.10.18	RDJ - Extérieur
Matériau	Date de prélèvement	Nom de l'opérateur
Amiante ciment		MASOUNABE Guillaume
Localisation		
Plancher - Sol plaques ondulées		
Résultat amiante		
Présence d'amiante ()		
Résultat de la grille d'évaluation		
Evaluation périodique
