Résumé de l'expertise n° 19/TPC/3059

Adresse : **6 VENELLE DU YEOUS**

Commune : **65000 TARBES**

Rapport de mission de repérage des matériaux et produits contenant de l'amiante pour l'établissement du constat établi à l'occasion de la vente d'un immeuble bâti (Listes A et B de l'annexe 13-9 du Code de la Santé publique)

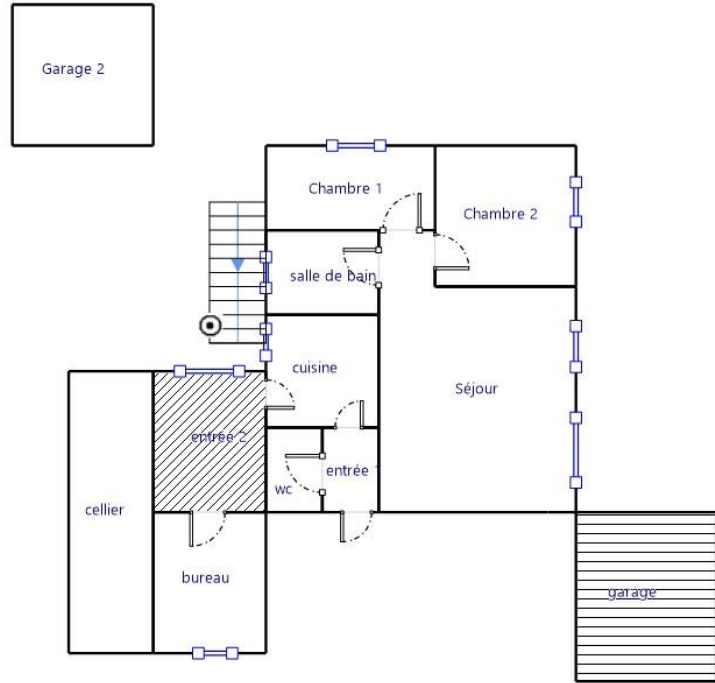
7.1 - Annexe - Schéma de repérage

| | Conduit en fibro-ciment | | Dalles de sol | <p>Nom du propriétaire : Mr et Mme CAPES Adresse du bien : 6 VENELLE DU YEOUS 65000 TARBES</p> |

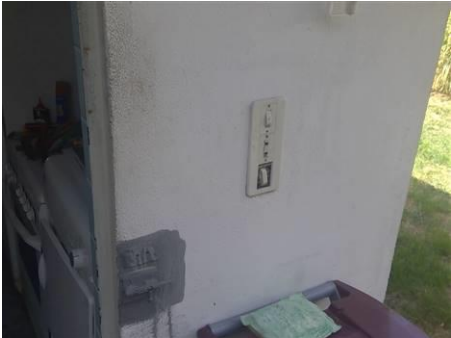
| | <p>Photo PhEle001 Libellé de l'anomalie : B8.3 b L'installation comporte au moins un matériel électrique inadapté à l'usage. Remarques : Présence de matériel électrique inadapté à l'usage ; des appareillage anciens et non alimentés (ne pas réutiliser)</p> |
