Prestations	Conclusion
A Amiante	Dans le cadre de la mission, il a été repéré des matériaux et produits contenant de l'amiante.
T Etat Terme /Parasitaire	Il n'a pas été repéré d'indice d'infestation de termites. Rapport valable jusqu'au 06/05/2020
ER ESRIS	Le bien n'est pas situé dans le périmètre d'un plan de prévention des risques naturels Le bien n'est pas situé dans le périmètre d'un plan de prévention des risques miniers Le bien n'est pas situé dans le périmètre d'un plan de prévention des risques technologiques Zone sismique définie en zone 4 selon la réglementation parasismique 2011
D DPE	DPE – attestation de non DPE
C Mesurage	Superficie Loi Carrez totale : 439,68 m ²

Dossier technique amiante

Adresse :14 AVENUE HOCHÉ
Code Postal :65000
Ville :TARBES
Précision :

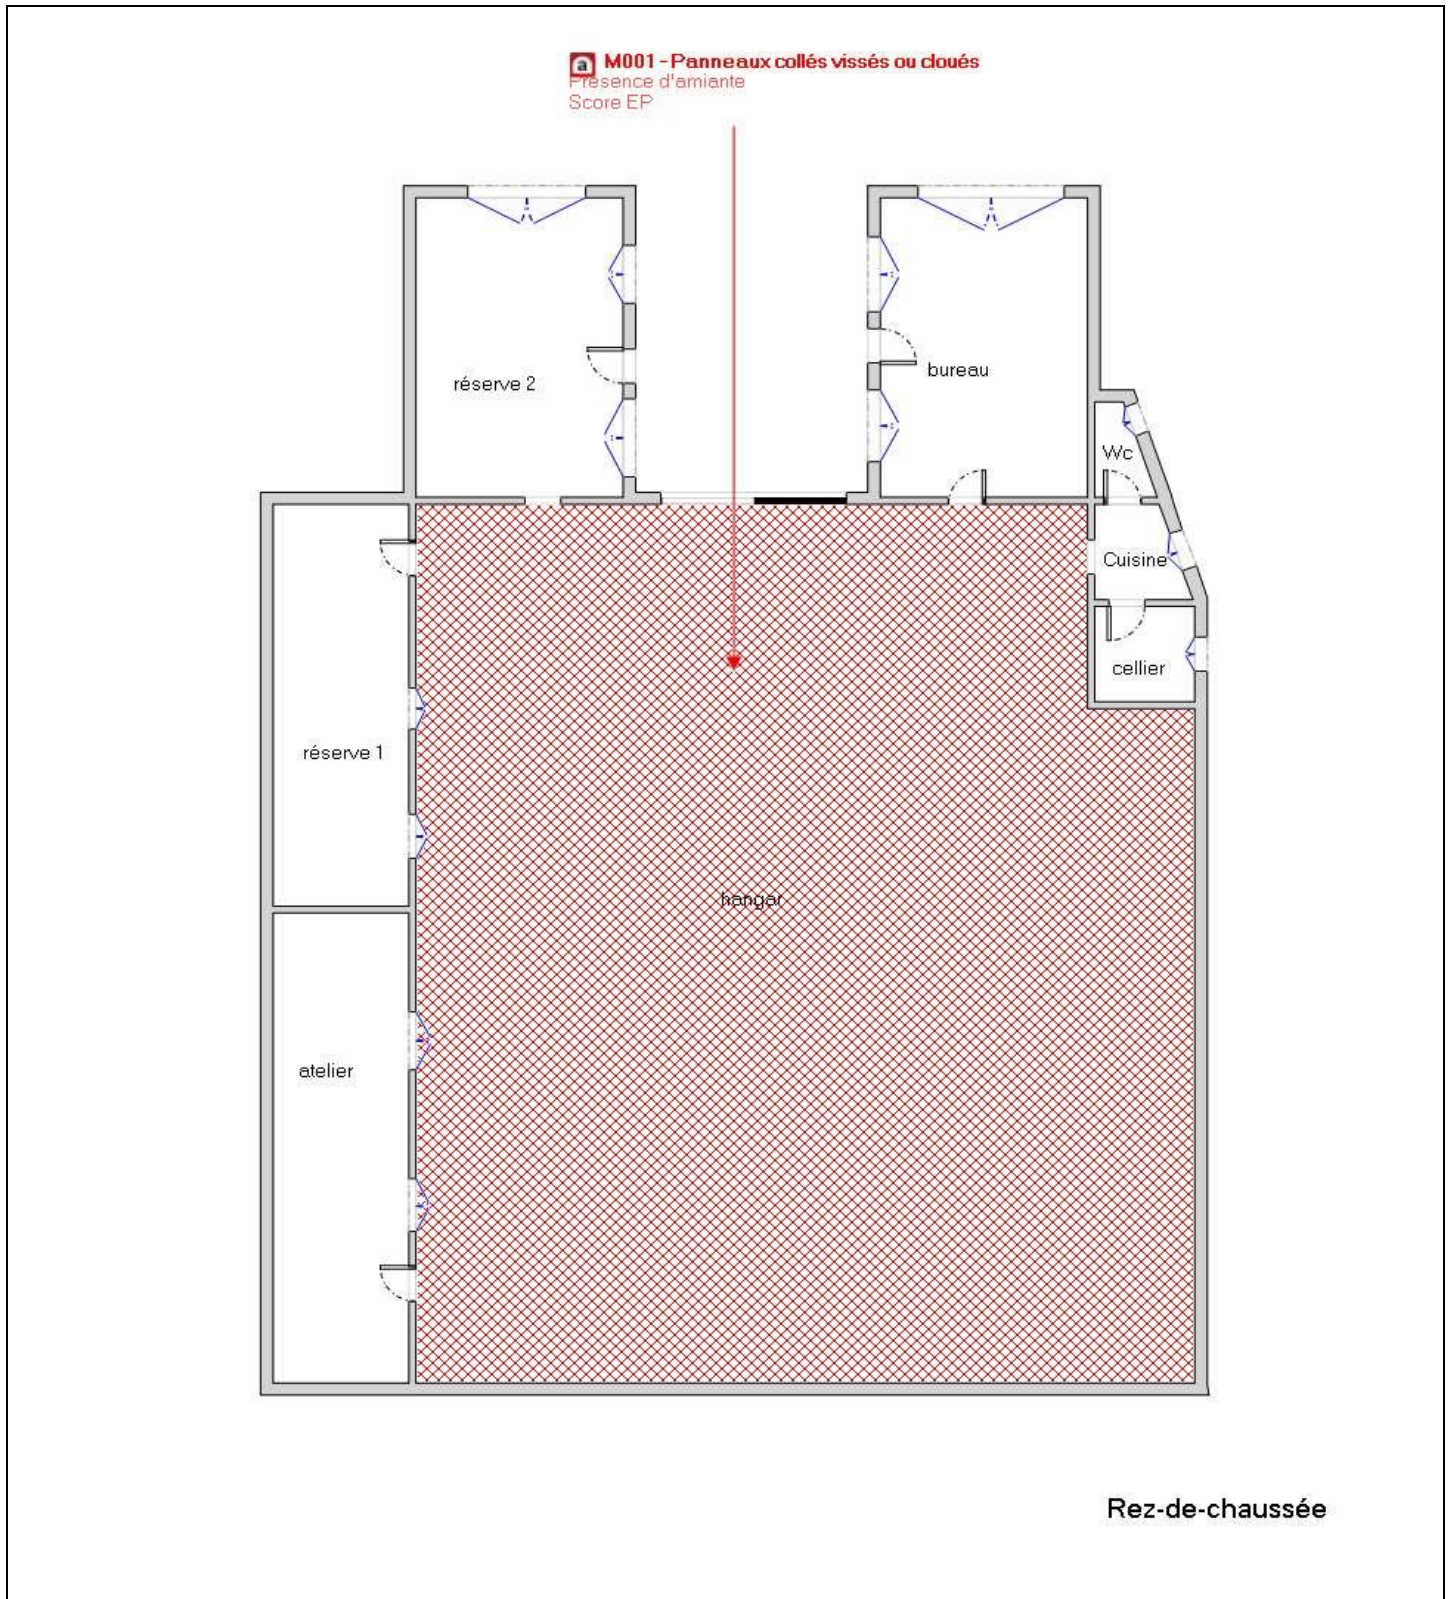
7.1 - Annexe - Schéma de repérage

M004 - Plaques en fibres-ciment (y compris plaques « sous tuiles »)
Présence d'amiante
Score EP

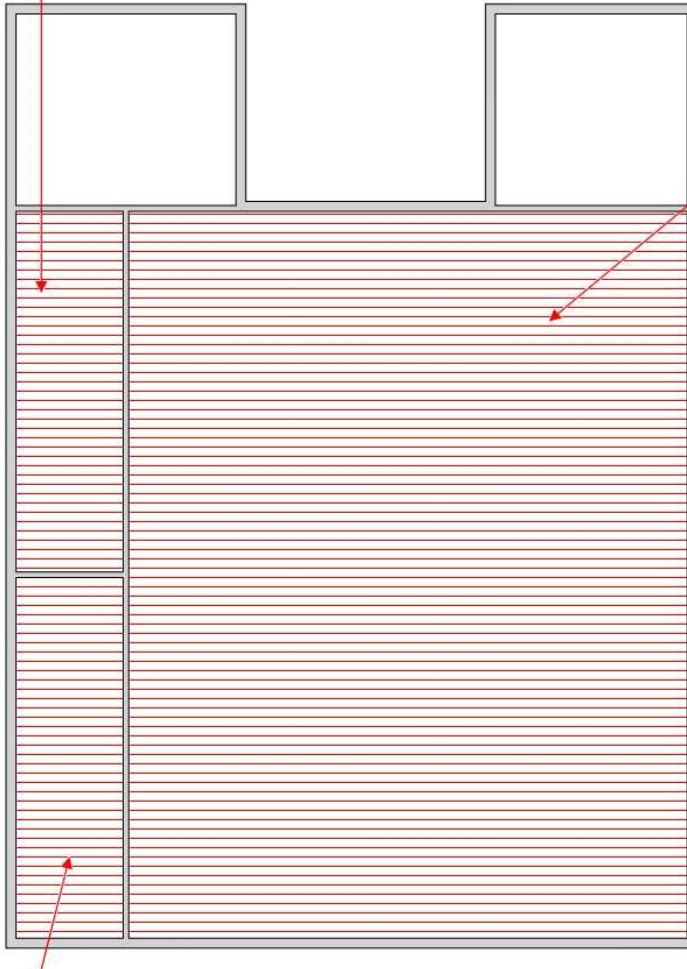
M002 - Plaques en fibres-ciment (y compris plaques « sous tuiles »)
Présence d'amiante
Score EP

M003 - Plaques en fibres-ciment (y compris plaques « sous tuiles »)
Présence d'amiante
Score EP

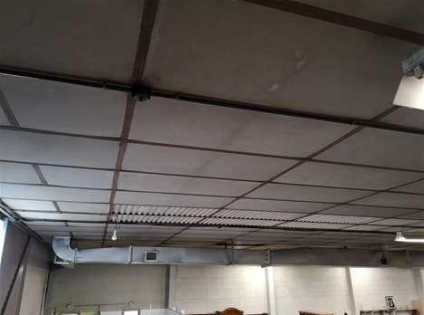
Localisation	Identifiant + Description	Conclusion (justification)	Etat de conservation** et préconisations*	Photo
Rez de chaussée - hangar	<p>Identifiant: M001 Description: Panneaux collés vissés ou cloués Liste selon annexe.13-9 du CSP : B</p>	Présence d'amiante (Sur décision de l'opérateur)	<p>Matériau non dégradé</p> <p>Résultat EP**</p> <p>Préconisation : Il est recommandé de réaliser une évaluation périodique.</p>

<p>Photo n° PhA001 Localisation : Rez de chaussée - hangar Ouvrage : 4 - Plafonds et faux plafonds - Plafonds Partie d'ouvrage : Panneaux collés vissés ou cloués Description : Panneaux collés vissés ou cloués Localisation sur croquis : M001</p>

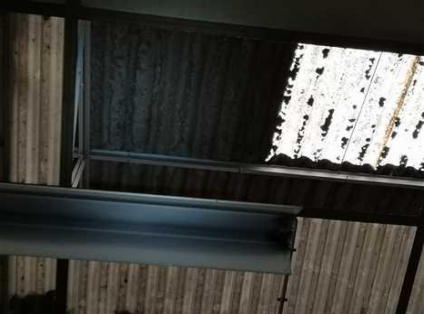
<p>Identifiant: M002 Description: Plaques en fibres-ciment (y compris plaques « sous tuiles ») Liste selon annexe.13-9 du CSP : B</p>	Présence d'amiante (Sur décision de l'opérateur)	<p>Matériau dégradé (étendue ponctuelle)</p> <p>Résultat EP**</p> <p>Préconisation : Il est recommandé de réaliser une évaluation périodique.</p>

<p>Photo n° PhA002 Localisation : Rez de chaussée - hangar Ouvrage : 1 - Couvertures, Toitures, Terrasses et étanchéités - Plaques ondulées et planes Partie d'ouvrage : Plaques en fibres-ciment (y compris plaques « sous tuiles ») Description : Plaques en fibres-ciment (y compris plaques « sous tuiles ») Localisation sur croquis : M002</p>

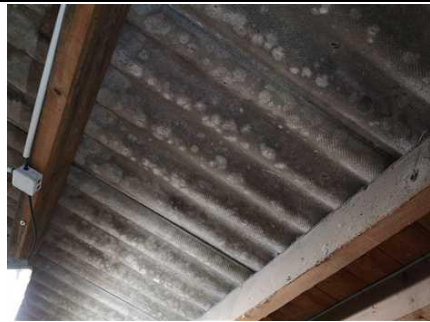
Rez de chaussée - atelier	<p>Identifiant: M003 Description: Plaques en fibres-ciment (y compris plaques « sous tuiles ») Liste selon annexe.13-9 du CSP : B</p>	Présence d'amiante (Sur décision de l'opérateur)	<p>Matériau non dégradé</p> <p>Résultat EP**</p> <p>Préconisation : Il est recommandé de réaliser une évaluation périodique.</p>

Photo n° PhA003
 Localisation : Rez de chaussée - atelier
 Ouvrage : 1 - Couvertures, Toitures, Terrasses et étanchéités - Plaques ondulées et planes
 Partie d'ouvrage : Plaques en fibres-ciment (y compris plaques « sous tuiles »)
 Description : Plaques en fibres-ciment (y compris plaques « sous tuiles »)
 Localisation sur croquis : M003

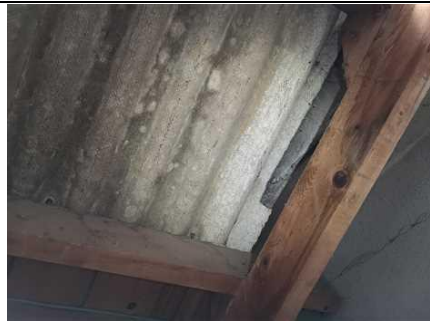
Rez de chaussée - réserve 1	<p>Identifiant: M004 Description: Plaques en fibres-ciment (y compris plaques « sous tuiles ») Liste selon annexe.13-9 du CSP : B</p>	Présence d'amiante (Sur décision de l'opérateur)	<p>Matériau non dégradé</p> <p>Résultat EP**</p> <p>Préconisation : Il est recommandé de réaliser une évaluation périodique.</p>

Photo n° PhA004
 Localisation : Rez de chaussée - réserve 1
 Ouvrage : 1 - Couvertures, Toitures, Terrasses et étanchéités - Plaques ondulées et planes
 Partie d'ouvrage : Plaques en fibres-ciment (y compris plaques « sous tuiles »)
 Description : Plaques en fibres-ciment (y compris plaques « sous tuiles »)
 Localisation sur croquis : M004

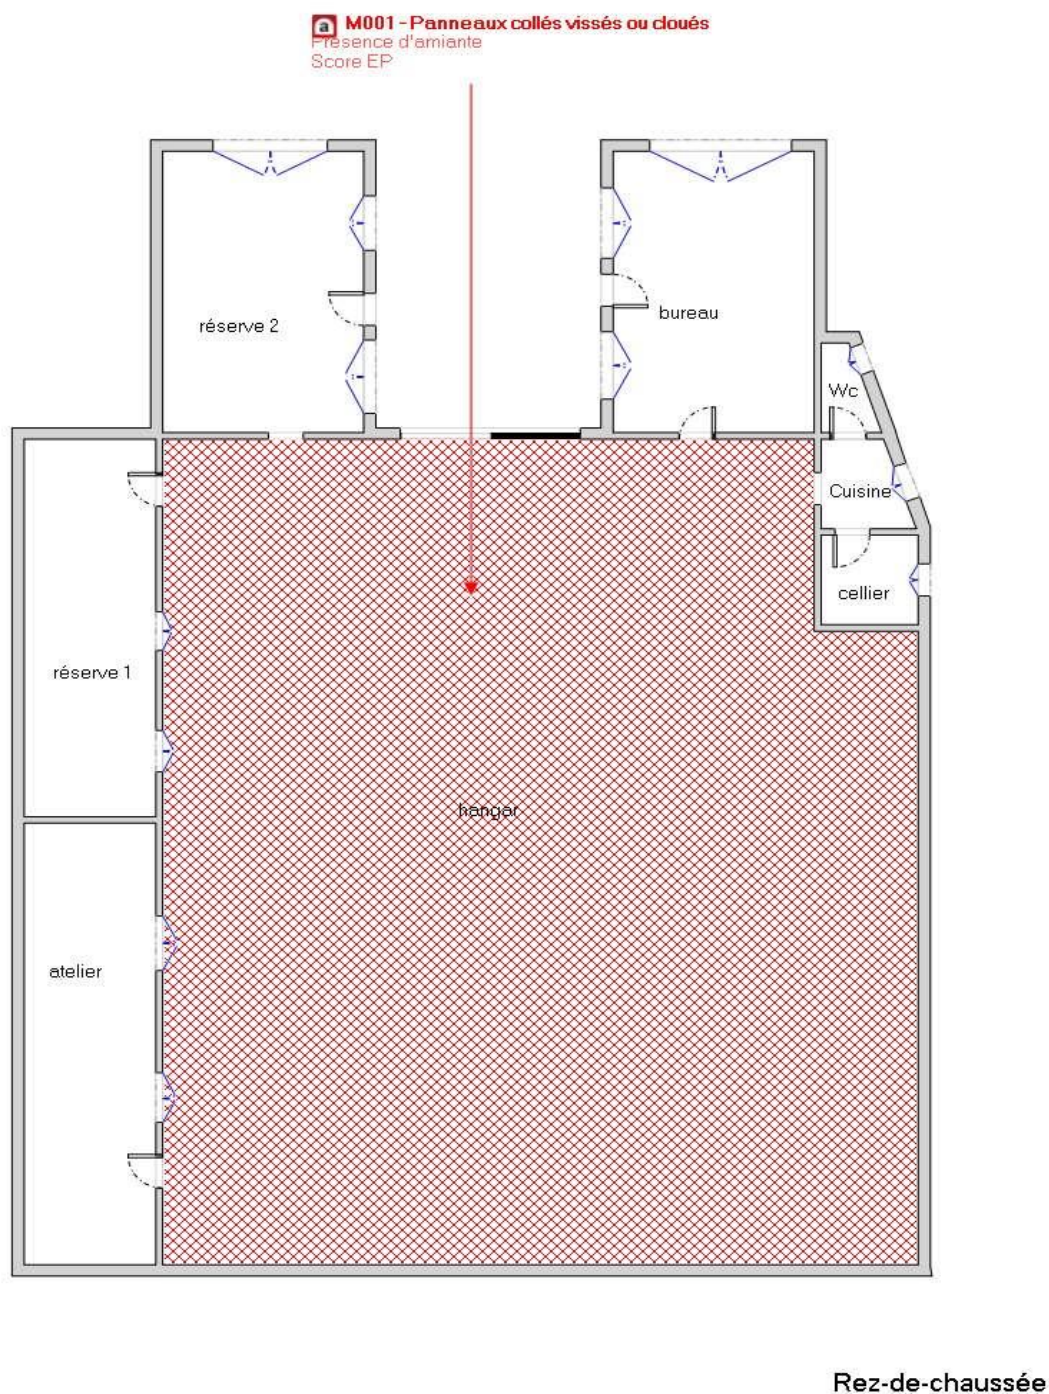
7. - Croquis et Photos

M004 - Plaques en fibres-ciment (y compris plaques « sous tuiles »)
Présence d'amiante
Score EP

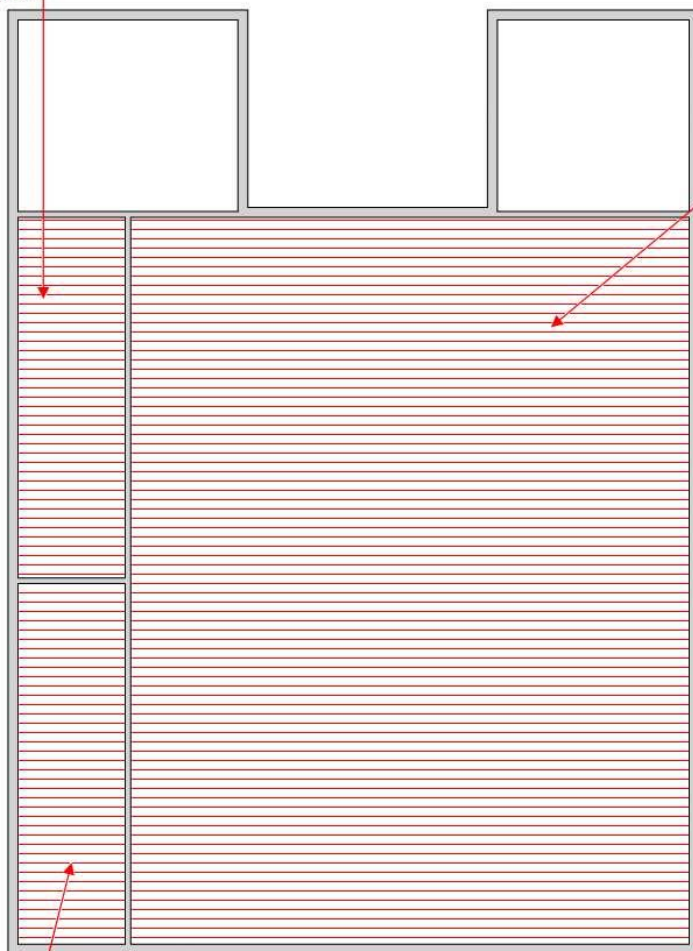
M002 - Plaques en fibres-ciment (y compris plaques « sous tuiles »)
Présence d'amiante
Score EP

M003 - Plaques en fibres-ciment (y compris plaques « sous tuiles »)
Présence d'amiante
Score EP

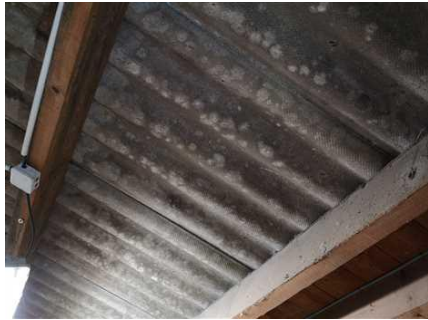
Photo n° PhA003

Localisation : Rez de chaussée - atelier

Description : Plaques en fibres-ciment (y compris plaques « sous tuiles »)

Localisation sur croquis : M003

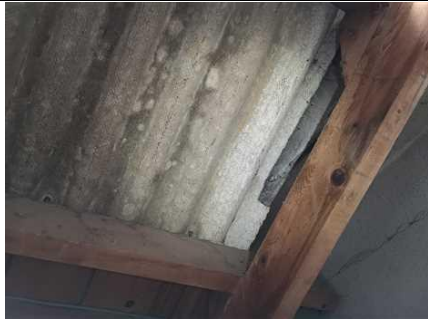
Photo n° PhA004

Localisation : Rez de chaussée - réserve 1
