Rapport de mission de repérage des matériaux et produits contenant de l'amiante pour l'établissement du constat établi à l'occasion de la vente d'un immeuble bâti

Nature du bâtiment : Bâtiment	Escalier :
Cat. du bâtiment : Autres	Bâtiment :
Nombre de Locaux :	Porte :
Etage :	
Numéro de Lot :	Propriété de: Monsieur TRAPAGNAN Georges
Référence Cadastre : NC	991 route de Clermont
Date du Permis de Construire : Non Communiquée	40400 BÉGAAR
Adresse : 32 avenue georges phesans	
64330 GARLIN

Rapport N° : TRAPAGNAN 59053 14.02.20 A	Date d'émission du rapport : 14/02/2020
Le repérage a été réalisé le : 14/02/2020	Accompagnateur : Aucun
Par : GUESTEREGUY Florian	Laboratoire d'Analyses : EUROFINS
N° certificat de qualification : B2C-0727	Adresse laboratoire : Route de Noyelles P.A. du Pommier 62110 HÉNIN-BEAUMONT
Date d'obtention : 24/01/2019	Numéro d'accréditation :
Le présent rapport est établi par une personne dont les compétences sont certifiées par : B2C	Organisme d'assurance professionnelle : AXA France IARD SA
16 rue Eugène DELACROIX	Adresse assurance :
67000 STRASBOURG	N° de contrat d'assurance : 6992074704
Date de commande : 07/02/2020	Date de validité : 01/10/2020

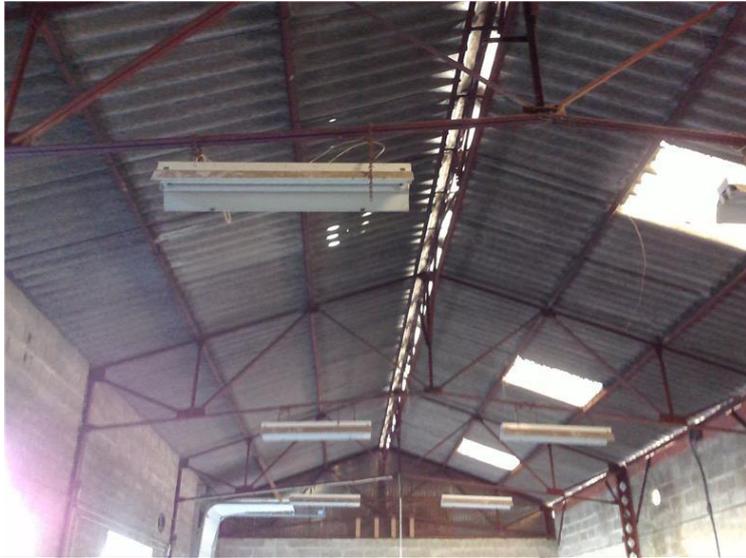
ELEMENT : Plafond

Nom du client	Numéro de dossier	Pièce ou local
TRAPAGNAN	TRAPAGNAN 59053 14.02.20	RDC - Hangar n°3
Matériau	Date de prélèvement	Nom de l'opérateur
Plaques ondulées en amiante-ciment		GUESTEREGUY Florian
Localisation		
Plafond - Plafond		
Résultat amiante		
Présence d'Amiante ()		
Résultat de la grille d'évaluation		
Evaluation périodique

Eléments d'information généraux	
N° de dossier	TRAPAGNAN 59053 14.02.20 A
Date de l'évaluation	14/02/2020
Bâtiment	Bâtiment 32 avenue georges phesans 64330 GARLIN
Etage	RDC
Pièce ou zone homogène	Hangar n°3
Elément	Plafond
Matériau / Produit	Plaques ondulées en amiante-ciment
Repérage	Plafond
Destination déclarée du local	Hangar n°3
Recommandation	Evaluation périodique

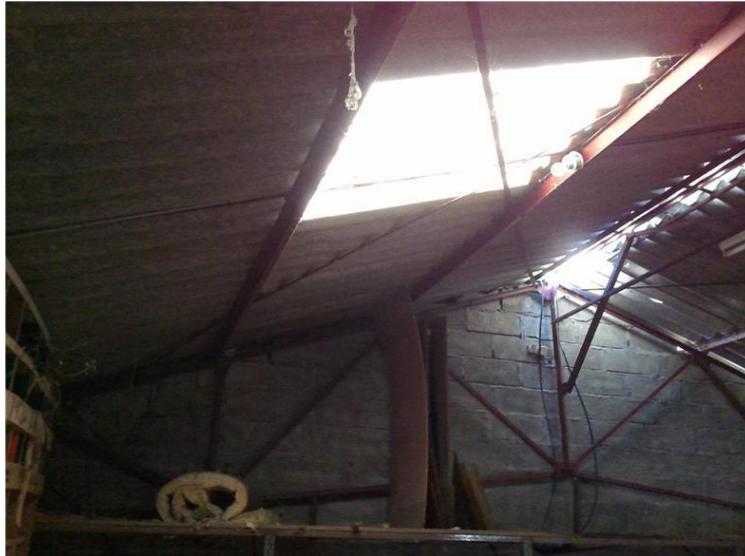
ELEMENT : Couverture

Nom du client	Numéro de dossier	Pièce ou local
TRAPAGNAN	TRAPAGNAN 59053 14.02.20	1er - Mezzanine n°2
Matériau	Date de prélèvement	Nom de l'opérateur
Plaques ondulées en amiante-ciment		GUESTEREGUY Florian
Localisation		
Couverture - Plafond		
Résultat amiante		
Présence d'Amiante ()		
Résultat de la grille d'évaluation		
Evaluation périodique

Eléments d'information généraux	
N° de dossier	TRAPAGNAN 59053 14.02.20 A
Date de l'évaluation	14/02/2020
Bâtiment	Bâtiment 32 avenue georges phesans 64330 GARLIN
Etage	1er
Pièce ou zone homogène	Mezzanine n°2
Elément	Couverture
Matériau / Produit	Plaques ondulées en amiante-ciment
Repérage	Plafond
Destination déclarée du local	Mezzanine n°2
Recommandation	Evaluation périodique

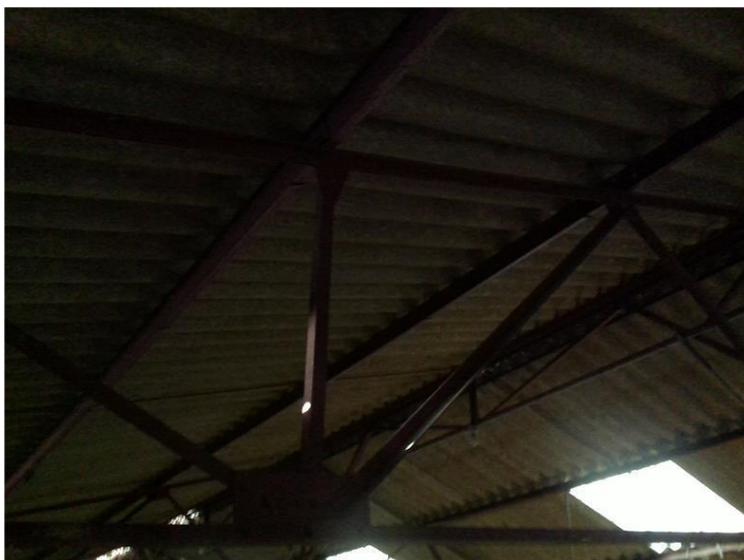
ELEMENT : Couverture

Nom du client	Numéro de dossier	Pièce ou local
TRAPAGNAN	TRAPAGNAN 59053 14.02.20	Extérieur - Bâtiment
Matériau	Date de prélèvement	Nom de l'opérateur
Plaques ondulées en amiante-ciment		GUESTEREGUY Florian
Localisation		
Couverture - Toutes zones		
Résultat amiante		
Présence d'Amiante ()		
Résultat de la grille d'évaluation		
Evaluation périodique

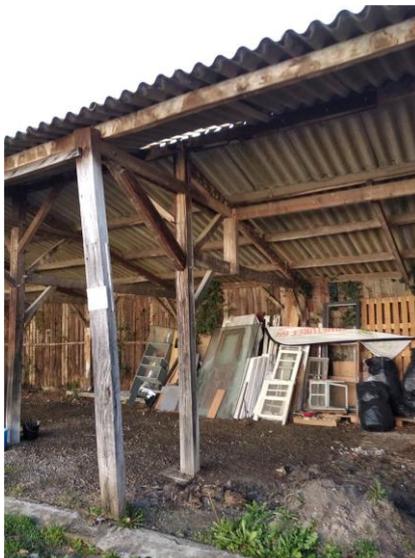
ELEMENT : Plafond

Nom du client	Numéro de dossier	Pièce ou local
TRAPAGNAN	TRAPAGNAN 59053 14.02.20	1er - Abri voiture
Matériau	Date de prélèvement	Nom de l'opérateur
Plaques ondulées en amiante-ciment		GUESTEREGUY Florian
Localisation		
Plafond - Plafond		
Résultat amiante		
Présence d'Amiante ()		
Résultat de la grille d'évaluation		
Evaluation périodique

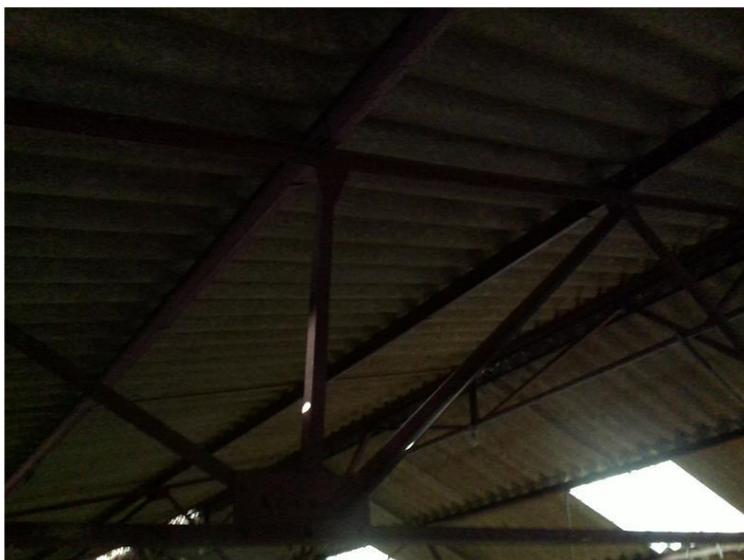
ELEMENT : Couverture

Nom du client	Numéro de dossier	Pièce ou local
TRAPAGNAN	TRAPAGNAN 59053 14.02.20	1er - Mezzanine n°1
Matériau	Date de prélèvement	Nom de l'opérateur
Plaques ondulées en amiante-ciment		GUESTEREGUY Florian
Localisation		
Couverture - Plafond		
Résultat amiante		
Présence d'Amiante ()		
Résultat de la grille d'évaluation		
Evaluation périodique

Eléments d'information généraux	
N° de dossier	TRAPAGNAN 59053 14.02.20 A
Date de l'évaluation	14/02/2020
Bâtiment	Bâtiment 32 avenue georges phesans 64330 GARLIN
Etage	1er
Pièce ou zone homogène	Mezzanine n°1
Elément	Couverture
Matériau / Produit	Plaques ondulées en amiante-ciment
Repérage	Plafond
Destination déclarée du local	Mezzanine n°1
Recommandation	Evaluation périodique

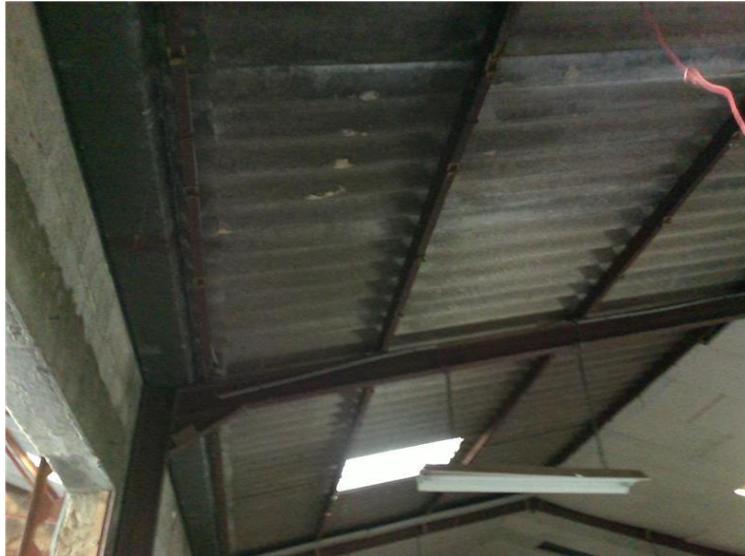
ELEMENT : Plafond

Nom du client	Numéro de dossier	Pièce ou local
TRAPAGNAN	TRAPAGNAN 59053 14.02.20	RDC - Hangar n°4
Matériau	Date de prélèvement	Nom de l'opérateur
Plaques ondulées en amiante-ciment		GUESTEREGUY Florian
Localisation		
Plafond - Plafond		
Résultat amiante		
Présence d'Amiante ()		
Résultat de la grille d'évaluation		
Evaluation périodique

Eléments d'information généraux	
N° de dossier	TRAPAGNAN 59053 14.02.20 A
Date de l'évaluation	14/02/2020
Bâtiment	Bâtiment 32 avenue georges phesans 64330 GARLIN
Etage	RDC
Pièce ou zone homogène	Hangar n°4
Elément	Plafond
Matériau / Produit	Plaques ondulées en amiante-ciment
Repérage	Plafond
Destination déclarée du local	Hangar n°4
Recommandation	Evaluation périodique

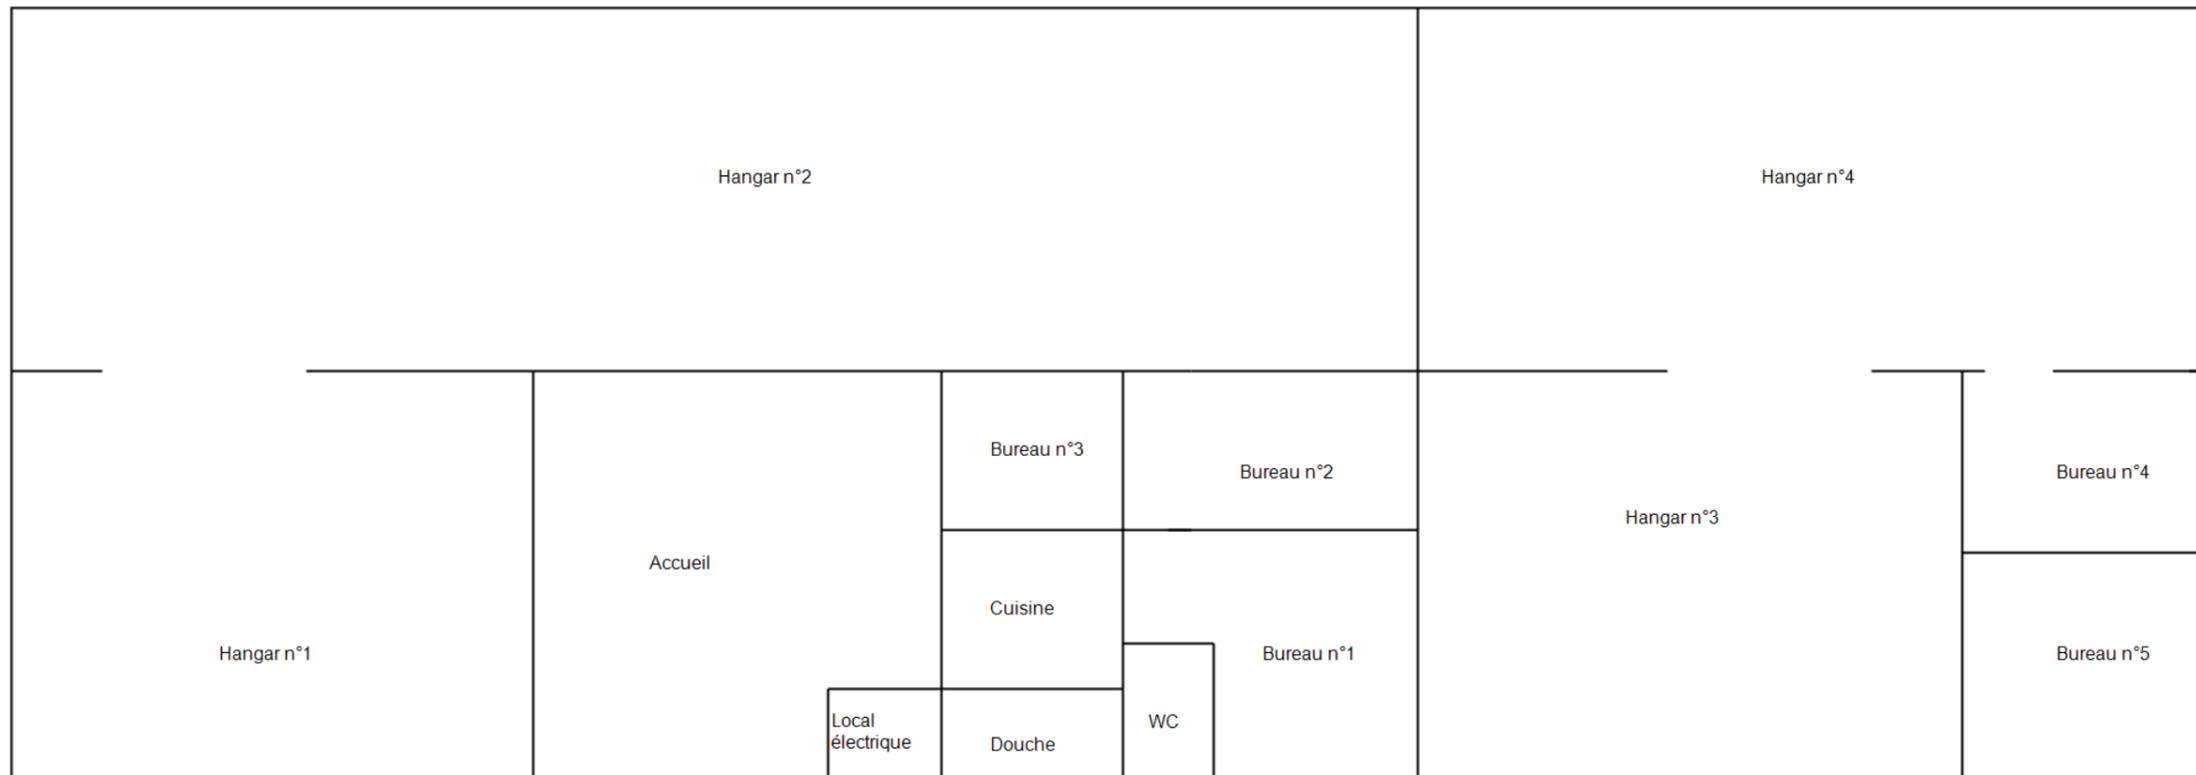
Planche de repérage des matériaux et produits contenant de l'amiante	
Client :	TRAPAGNAN Georges
N° dossier :	TRAPAGNAN 59053
N° planche :	1/3 Version : 0
Type :	Croquis
Date :	19/02/2020
Intervenant :	GUESTEREGUY Florian
Origine du plan :	Cabinet de diagnostics
Titre :	Croquis N°1
Adresse :	32 avenue georges phesans 64330 GARLIN
Bât.- Niveau - Lot :	
Commentaire :

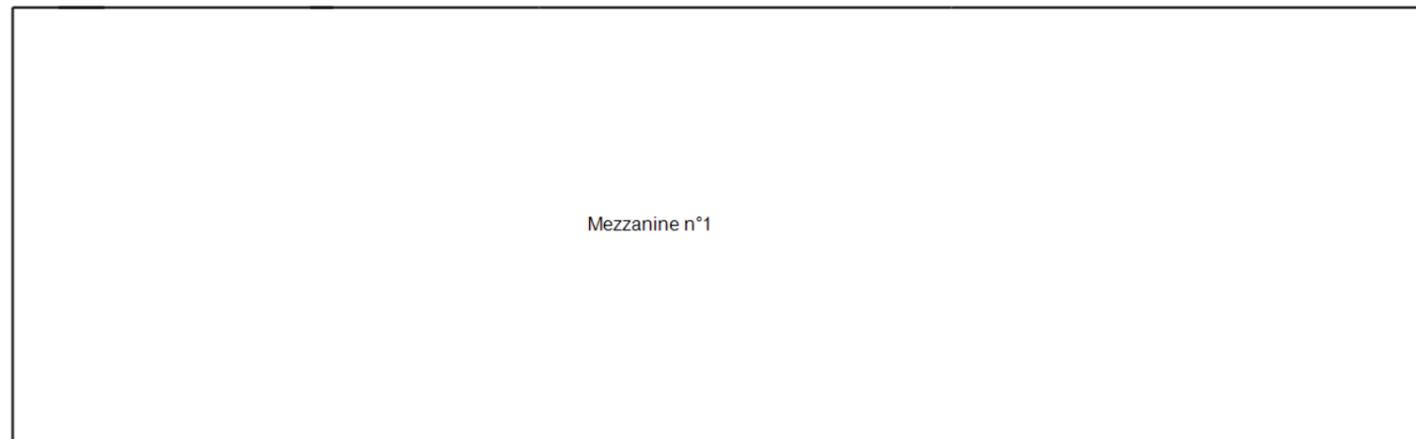
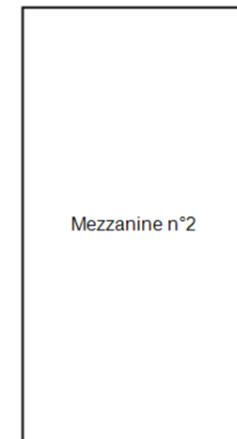
Planche de repérage des matériaux et produits contenant de l'amiante
Client :	TRAPAGNAN Georges
N° dossier :	TRAPAGNAN 59053
N° planche :	2/3 Version : 0
Type :	Croquis
Date :	19/02/2020
Intervenant :	GUESTEREGUY Florian
Origine du plan :	Cabinet de diagnostics
Titre :	Croquis N°2
Adresse :	32 avenue georges phesans 64330 GARLIN
Bât.- Niveau - Lot :	
Commentaire :

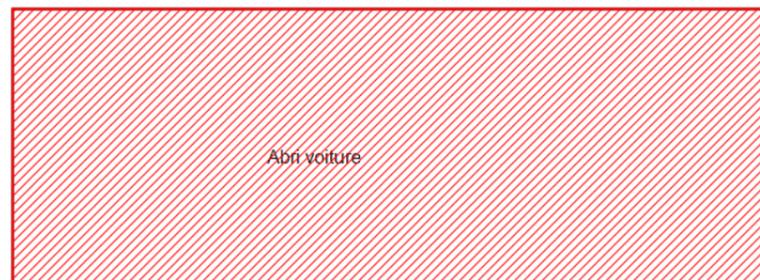
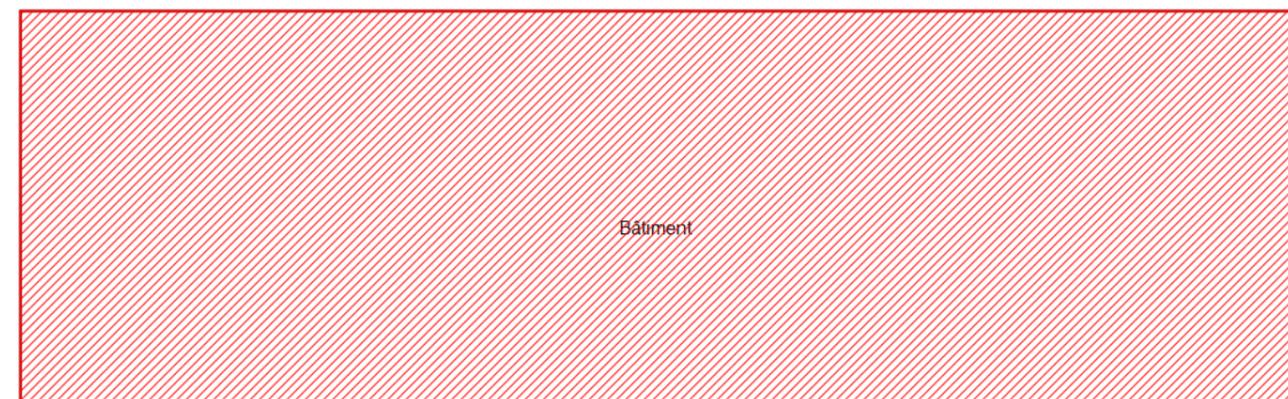
Planche de repérage des matériaux et produits contenant de l'amiante	
Client :	TRAPAGNAN Georges
N° dossier :	TRAPAGNAN 59053
N° planche :	3/3 Version : 0
Type :	Croquis
Date :	19/02/2020
Intervenant :	GUESTEREGUY Florian
Origine du plan :	Cabinet de diagnostics
Titre :	Croquis N°3
Adresse :	32 avenue georges phesans 64330 GARLIN
Bât.- Niveau - Lot :	
Commentaire :

*Plaques ondulées en amiante ciment*
