Propriétaire et adresse du bien immobilier :

Monsieur et Madame ASTOUX Jean-Marc
2 CHEMIN DE TOULET
64350 CROUSEILLES

Diagnostic réalisé par:

Constat de risque d'exposition au plomb CREP

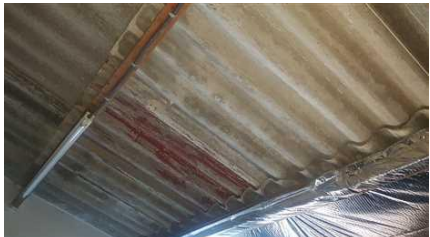
<p>Photo n° PhA001 Localisation : annexe - Garage Ouvrage : 1 - Couvertures, Toitures, Terrasses et étanchéités - Plaques ondulées et planes Partie d'ouvrage : Plaques en fibres-ciment (y compris plaques « sous tuiles ») Description : Plaques ondulées fibro-ciment</p>
--	--

Localisation	Identifiant + Description	Conclusion (justification)	Etat de conservation** et préconisations*	Photo
annexe - Garage	Identifiant: M001 Description: Plaques ondulées fibro-ciment Liste selon annexe.13-9 du CSP : B	Présence d'amiante (Sur décision de l'opérateur)	Matériau dégradé (étendue ponctuelle) Résultat EP** Préconisation : Il est recommandé de réaliser une évaluation périodique.

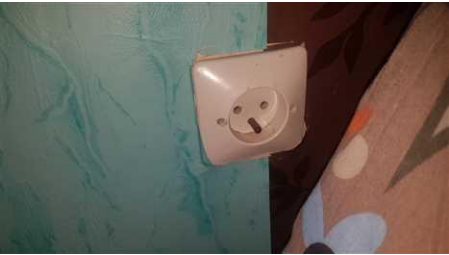
<p>Photo PhEle001 Libellé de l'anomalie : B3.3.6 a2 Au moins un socle de prise de courant comporte une broche de terre non reliée à la terre.</p>

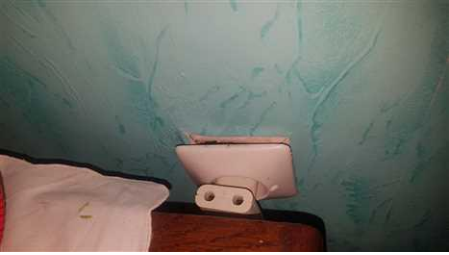
<p>Photo PhEle002 Libellé de l'anomalie : B7.3 a L'Enveloppe d'au moins un matériel est manquante ou détériorée. Remarques : Présence de matériel électrique en place dont l'enveloppe présente des détériorations ; Faire intervenir un électricien qualifié afin de remplacer les matériels présentant des détériorations</p>

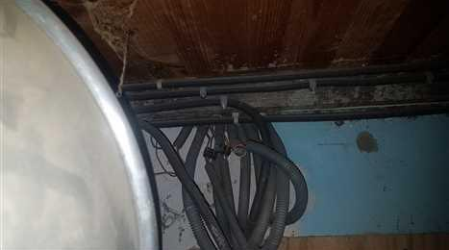
<p>Photo PhEle003 Libellé de l'anomalie : B8.3 e Au moins un conducteur isolé n'est pas placé sur toute sa longueur dans un conduit, une goulotte ou une plinthe ou une huisserie, en matière isolante ou métallique, jusqu'à sa pénétration dans le matériel électrique qu'il alimente. Remarques : Présence de conducteurs électriques non protégés mécaniquement ; Faire intervenir un électricien qualifié afin d'installer des protections mécanique sur les conducteurs non protégés</p>
