**Propriétaire et adresse du bien immobilier :**

Monsieur et Madame REQUENA  
L'EGLISE  
64330 AYDIE

**Diagnostic réalisé par:**

CHOUQUET Vincent  
Tél : 07.61.63.64.85

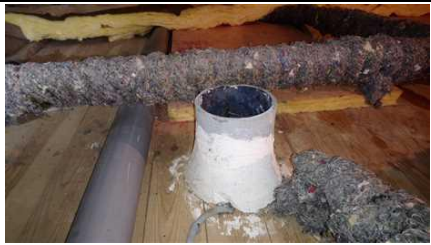
| Localisation | Identifiant + Description | Conclusion (justification) | Etat de conservation** et préconisations* | Photo |
|---|---|--|---|---|
| 1er étage - Grenier | Identifiant: M001<br>Description: Conduits<br><a href="#">Liste selon annexe.13-9 du CSP: B</a> | Présence d'amiante (sur jugement de l'opérateur) | Matériau non dégradé<br><br><b>Résultat</b> EP**<br><br><b>Préconisation :</b> Il est recommandé de réaliser une évaluation périodique. | |

| | <p>Photo n° PhA001<br/> Localisation : 1er étage - Grenier<br/> Ouvrage : Conduits de fluides (air, eau, autres fluides)<br/> Partie d'ouvrage : Conduits<br/> Description : Conduits<br/> Localisation sur croquis : M001</p> |

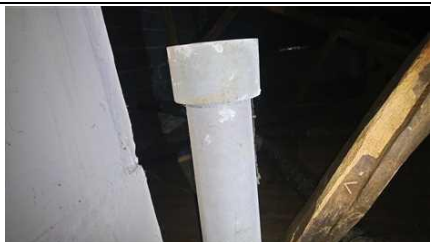
| Localisation | Identifiant + Description | Conclusion (justification) | Etat de conservation** et préconisations* | Photo |
|---|---|--|---|---|
| | Identifiant: M002<br>Description: Conduits<br><a href="#">Liste selon annexe.13-9 du CSP: B</a> | Présence d'amiante (sur jugement de l'opérateur) | Matériau non dégradé<br><br><b>Résultat</b> EP**<br><br><b>Préconisation :</b> Il est recommandé de réaliser une évaluation périodique. | |

| | <p>Photo n° PhA002<br/> Localisation : 1er étage - Grenier<br/> Ouvrage : Conduits de fluides (air, eau, autres fluides)<br/> Partie d'ouvrage : Conduits<br/> Description : Conduits<br/> Localisation sur croquis : M002</p> |

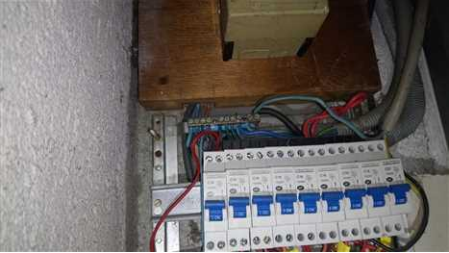
| | <p>Photo Neutre commun</p> |

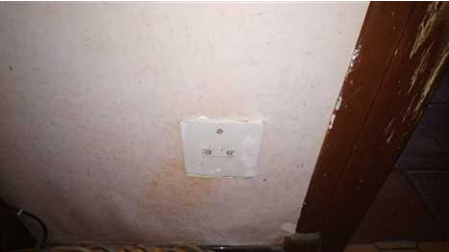
| | <p>Photo Prise 2 pôles sans terre</p> |
