# Résumé de l'expertise n° 19/M/13729/RCA

Adresse : ..... **705 route de Castillon**

Commune : ..... **65130 BONNEMAZON**

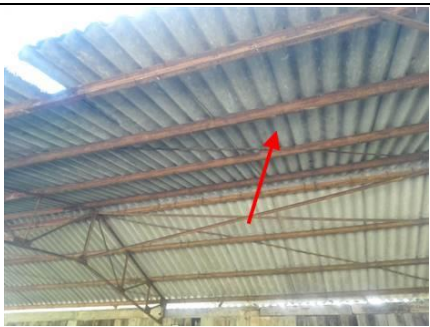
Localisation	Identifiant + Description	Conclusion (justification)	Etat de conservation** et préconisations*	Photo
1er dépendance - Garage	<p><u>Identifiant:</u> 001  <u>Description:</u> Plaques en fibres-ciment  <u>Liste selon annexe.13-9 du CSP :</u> B</p>	Présence d'amiante (sur connaissance de l'opérateur)	<p>Matériau dégradé (étendue ponctuelle)</p> <p><b>Résultat EP**</b></p> <p><b>Préconisation :</b> Il est recommandé de réaliser une évaluation périodique.</p> <p><b>Recommandation :</b> Voir les Mesures d'ordre général – Obligations réglementaires</p>

<p>Photo n° 006                  Localisation : 1er dépendance - Garage                  Ouvrage : Toiture, terrasse et étanchéité - Plaques ondulées et planes                  Partie d'ouvrage : Plaques en fibres-ciment                  Description : Plaques en fibres-ciment                  Localisation sur croquis : 001</p>

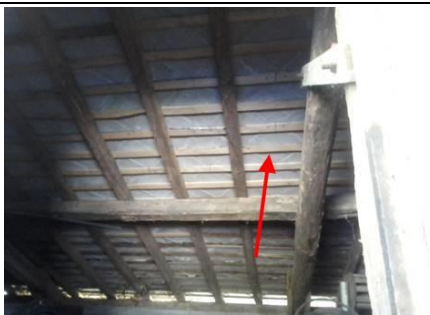
1ère dépendance - Grenier	<p><u>Identifiant:</u> 002  <u>Description:</u> Ardoises en fibres-ciment  <u>Liste selon annexe.13-9 du CSP :</u> B</p>	Présence d'amiante (sur connaissance de l'opérateur)	<p>Matériau dégradé (étendue ponctuelle)</p> <p><b>Résultat EP**</b></p> <p><b>Préconisation :</b> Il est recommandé de réaliser une évaluation périodique.</p> <p><b>Recommandation :</b> Voir les Mesures d'ordre général – Obligations réglementaires</p>

<p>Photo n° 007                  Localisation : 1ère dépendance - Grenier                  Ouvrage : Toiture, terrasse et étanchéité - Ardoises                  Partie d'ouvrage : Ardoises en fibres-ciment                  Description : Ardoises en fibres-ciment                  Localisation sur croquis : 002</p>

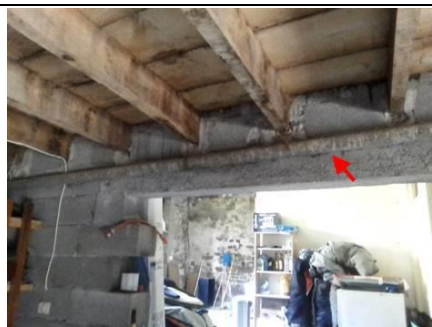
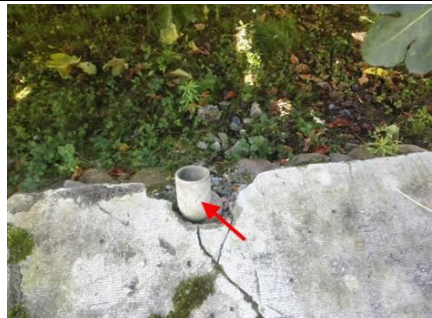
Localisation	Identifiant + Description	Conclusion (justification)	Etat de conservation** et préconisations*	Photo
2ème dépendance - Réserve; Parties extérieures	Identifiant: 004 Description: Conduit <a href="#">Liste selon annexe.13-9 du CSP</a> : B	Présence d'amiante (sur connaissance de l'opérateur)	Matériau dégradé (étendue ponctuelle)  <b>Résultat</b> EP**  <b>Préconisation</b> : Il est recommandé de réaliser une évaluation périodique.  <b>Recommandation</b> : Voir les Mesures d'ordre général – Obligations réglementaires

Photo n° 008  
Localisation : 2ème dépendance - Réserve; Parties extérieures  
Ouvrage : Conduits, canalisations et accessoires intérieurs et extérieurs - Conduits de fluides (air, eau, vapeur, fumée, autres fluides)  
Partie d'ouvrage : Conduit  
Description : Conduit  
Localisation sur croquis : 004

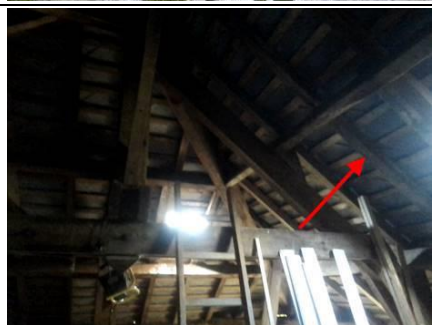
2ème dépendance - Grenier 1	<p><u>Identifiant:</u> 003  <u>Description:</u> Ardoises en fibres-ciment  <u>Liste selon annexe.13-9 du CSP :</u> B</p>	Présence d'amiante (sur connaissance de l'opérateur)	<p>Matériau dégradé (étendue ponctuelle)</p> <p><b>Résultat EP**</b></p> <p><b>Préconisation :</b> Il est recommandé de réaliser une évaluation périodique.</p> <p><b>Recommandation :</b> Voir les Mesures d'ordre général – Obligations réglementaires</p>

Photo n° 009  
Localisation : 2ème dépendance - Grenier 1  
Ouvrage : Toiture, terrasse et étanchéité - Ardoises  
Partie d'ouvrage : Ardoises en fibres-ciment  
Description : Ardoises en fibres-ciment  
Localisation sur croquis : 003

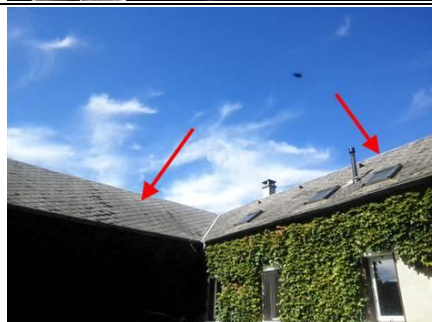
Général	Identifiant: 006 Description: Ardoises en fibres-ciment <a href="#">Liste selon annexe.13-9 du CSP</a> : B	Présence d'amiante (sur connaissance de l'opérateur)	Matériau dégradé (étendue ponctuelle)  <b>Résultat</b> EP**  <b>Préconisation</b> : Il est recommandé de réaliser une évaluation périodique.  <b>Recommandation</b> : Voir les Mesures d'ordre général – Obligations réglementaires

Photo n° 011  
Localisation : Général  
Ouvrage : Toiture, terrasse et étanchéité - Ardoises  
Partie d'ouvrage : Ardoises en fibres-ciment  
Description : Ardoises en fibres-ciment  
Localisation sur croquis : 006

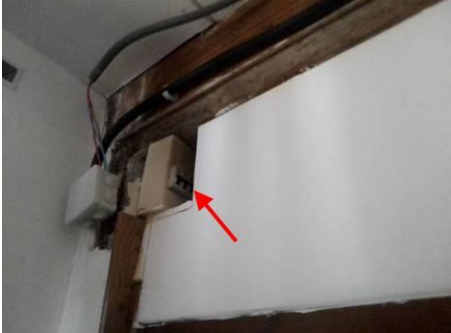
<p>Photo du Compteur électrique</p>
 	<p>Photo PhEle001                  Libellé de l'anomalie : B3.3.1 d La valeur de la résistance de la prise de terre n'est pas adaptée au courant différentiel résiduel (sensibilité) du ou des dispositifs différentiels protégeant l'ensemble de l'installation électrique.                  Remarques : Valeur de la résistance de la prise de terre inadaptée au(x) dispositif(s) différentiel(s) ; Faire intervenir un électricien qualifié afin d'adapter la prise de terre au(x) dispositif(s) différentiel(s)</p>

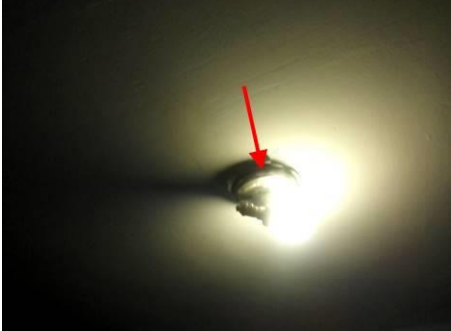
<p>Photo n° PhEle002 B11 a2 Une partie seulement de l'installation électrique est protégé par au moins un dispositif différentiel à haute sensibilité inf. ou égal à 30 mA.</p>

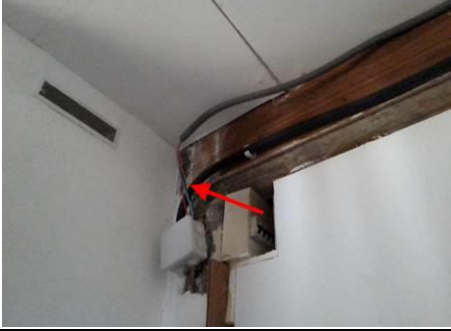
<p>Photo PhEle003 Libellé de l'anomalie : B7.3 a L'Enveloppe d'au moins un matériel est manquante ou détériorée. Remarques : Présence de matériel électrique en place dont l'enveloppe présente des détériorations ; Faire intervenir un électricien qualifié afin de remplacer les matériels présentant des détériorations</p>

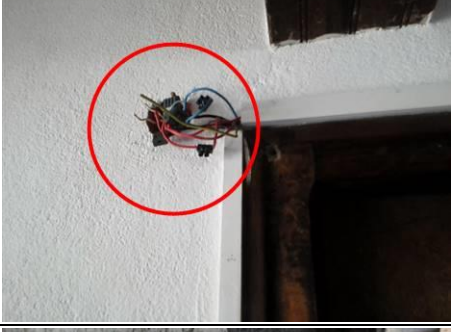
<p>Photo PhEle004 Libellé de l'anomalie : B8.3 e Au moins un conducteur isolé n'est pas placé sur toute sa longueur dans un conduit, une goulotte ou une plinthe ou une huisserie, en matière isolante ou métallique, jusqu'à sa pénétration dans le matériel électrique qu'il alimente. Remarques : Présence de conducteurs électriques non protégés mécaniquement ; Faire intervenir un électricien qualifié afin d'installer des protections mécaniques sur les conducteurs non protégés</p>

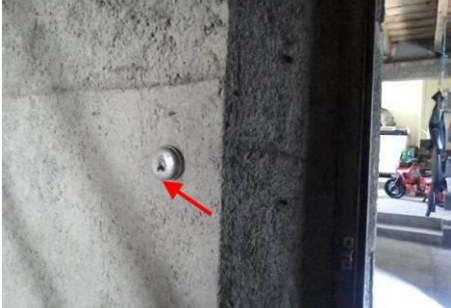
<p>Photo PhEle005 Libellé de l'anomalie : B7.3 d L'installation électrique comporte au moins une connexion avec une partie active nue sous tension accessible. Remarques : Présence de connexion de matériel électrique présentant des parties actives nues sous tension ; Faire intervenir un électricien qualifié afin de remplacer les matériels présentant des parties actives nues sous tension</p>
