- RAPPORT DE VISITE -

Vérification périodique de fonctionnement et d'entretien d'une installation d'assainissement non collectif dont la charge brute de pollution organique est inférieure ou égale à 1,2kg/j de DBO₅ ou supérieure à 1,2kg/j de DBO₅

VENT 096 2019 730B

Lieu-dit **SARRATS**
Adresse **705 rue de Castillon**

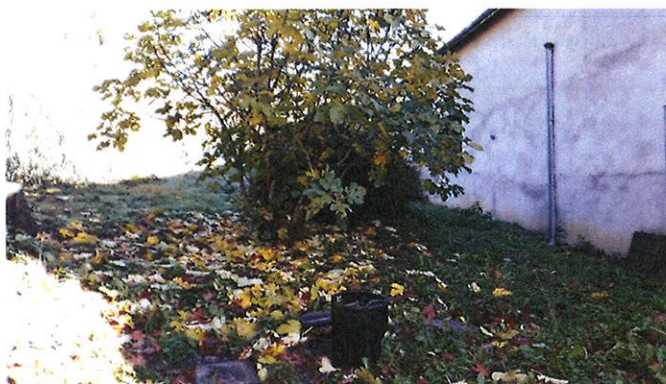
Fosse septique / toutes eaux	Fosse toutes eaux pour les eaux vannes et ménagères		
Accessible (Regard affleurant) Oui	Matériaux Béton	Volume utile 3000 litres	Sous-dimensionné Non
Hauteur de boues / Décantation < 1/2	Sécurité du dispositif Tampon 2^{ème} regard non adapté	Signes d'altération Non	Présences d'odeur Non
➤ Ventilation primaire <i>Situé en amont du dispositif</i>	Bon état / Ø 100 Oui / Oui	Sortie au-dessus du toit Non	Tête de ventilation / Odeurs Coiffe simple / Aucune
➤ Ventilation secondaire <i>Situé en aval du dispositif</i>	Bon état / Ø 100 Absente	Sortie au-dessus du toit //	Tête de ventilation / Odeurs //
➤ Entretien courant de l'ouvrage	Dernière vidange / Fréquence 18/08/2017 / 2ème fois	Opérateur / Agréé STI Cazet / Oui	Justificatif présenté Oui

Fosse toutes eaux et ventilation primaire associée

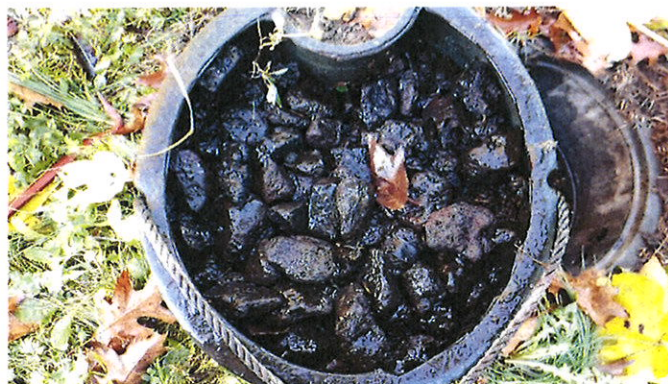
Pré-filtre	Installée dans la fosse toutes eaux (panier situé dans le 2 ^{ème} regard)		
Accessible (Regard affleurant) Oui	Matériaux Pouzzolane	Volume utile 50 litres	Sous-dimensionné Non
Hauteur de boues / Décantation < 1/2	Sécurité du dispositif Tampon 2^{ème} regard non adapté	Signes d'altération Non	Présences d'odeur Non
➤ Ventilation secondaire <i>Situé en aval du dispositif</i>	Bon état / Ø 100 Absente	Sortie au-dessus du toit //	Tête de ventilation / Odeurs //
➤ Entretien courant de l'ouvrage	Dernière vidange / Fréquence 18/08/2017 / 2ème fois	Opérateur / Agréé STI Cazet / Oui	Justificatif présenté Oui

Remarque(s) : Le tampon du 2^{ème} regard n'est pas adapté (non étanche à l'air et à l'eau).
Le pré-filtre doit être nettoyé au moins une fois par an à l'eau claire.

Pré-filtre saturé de la fosse toutes eaux

Mauvaise répartition des eaux usées pré-traitées dans le regard de répartition	Reprendre le regard de répartition de façon à assurer une égale répartition des eaux usées pré-traitées dans les deux drains.	
	Entretien du pré-filtre non réalisé	Nettoyer au moins une fois par an à l'eau claire le pré-filtre de la fosse toutes eaux.

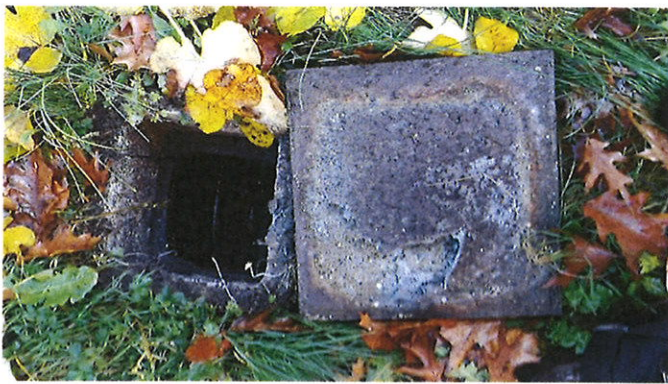
Remarque(s) : Le tampon de visite du regard de répartition n'est pas adapté (non étanche à l'air et à l'eau).
Les tampon et regard de répartition présentent une corrosion du béton dû par les gaz de fermentation provenant du pré-traitement.
Le drain inférieur est préférentiellement alimenté par les eaux usées-pré-traitées provenant de la fosse toutes eaux (regard non horizontal) : Risque de saturation du traitement

Regard de répartition du traitement
Tampon corrodé par les gaz de fermentation

Classification de la non-conformité	Type de non-conformité	Travaux de mise en conformité par ordre de priorité	Travaux obligatoires / préconisés
Rec	Tampons corrodés et non adaptés (fosse toutes eaux et regard de répartition)	Changer les tampons de visite de la fosse toutes eaux (2 ^{ème} regard) et du regard de répartition du traitement par des tampons adaptés, étanches à l'air et à l'eau.	Travaux recommandés
	Tés de bouclage du traitement dégradés	Réparer les deux tés de bouclage du traitement (tuyaux cassés, bouchon dégradé ...).	
	Présence de terre dans les drains	Faire procéder à un curage des deux drains du dispositif de tranchées d'épandage.	
	Absence de ventilation secondaire en sortie de fosse toutes eaux	Mettre en œuvre une ventilation secondaire en sortie de fosse toutes eaux pour évacuer les gaz de fermentation corrosifs. Cette ventilation sera d'un diamètre 100mm, remontant en hauteur de façon à ne pas générer d'odeurs sur la parcelle ou une parcelle voisine, et la tête de ventilation sera coiffée d'un extracteur statique ou éolien.

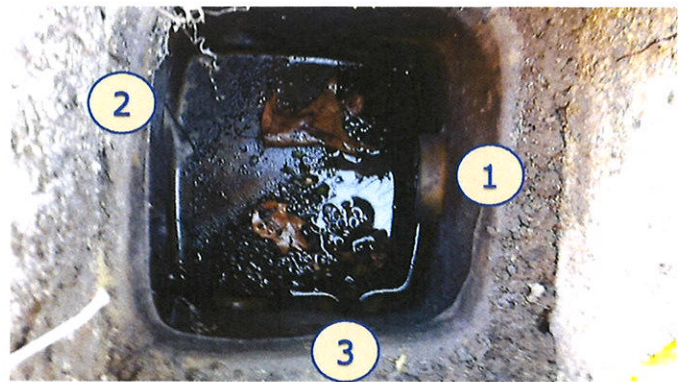
Regard de :	Répartition	Bouclage	Collecte / Contrôle
Installé	Oui (regard)	Oui (2 Tés de visite)	//
Si oui, accessible	Oui	Oui	//
Absence signe d'altération	Tampon corrodé	Oui	//
Sécurité du tampon	Non	Non	//
Absence eau stagnante, matière	Oui	Présence de terre en fond d'ouvrage	//
Répartition / Collecte	1 drain préférentiellement alimenté	Absence d'eau	//

Regard de répartition
1 – Arrivée des eaux usées pré-traitées
2 – Drain supérieur (non alimenté)
3 – Drain inférieur (préférentiellement alimenté)

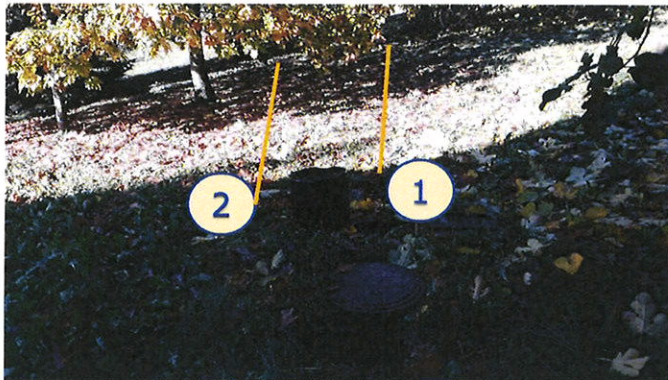
Type de traitement	Tranchées d'épandage à faible profondeur		
Dimensionnement 30 mL au total	Côte du dispositif 2 x 15mL	Surface réservée Environ 200m²	Sous-dimensionné Oui
Sécurité du dispositif Oui	Eaux stagnantes en surface Non	Signes d'altération Non	Présences d'odeur Non
➤ Ventilation associée <i>Si le dispositif en est doté</i>	Bon état / Ø 100 //	Sortie au-dessus du toit //	Tête de ventilation / Odeurs //
➤ Entretien courant de l'ouvrage	Dernière vidange / Fréquence //	Opérateur / Agréé //	Justificatif présenté //

- Contrainte de surface **Non**
- Contrainte de topographie **Oui : Présence d'une pente naturelle importante**
- Contrainte d'occupation **Oui : Présence d'un arbre à moins de 3 mètres du « drain inférieur »**
- Contrainte liée à un captage AEP **Non**
- Autre contrainte **Oui : Absence de réseau hydraulique superficiel au droit du terrain (absence de fossé, de collecteur, de ruisseau ...).**

Vue sur la zone de traitement
1 – Drain supérieur
2 – Drain inférieur

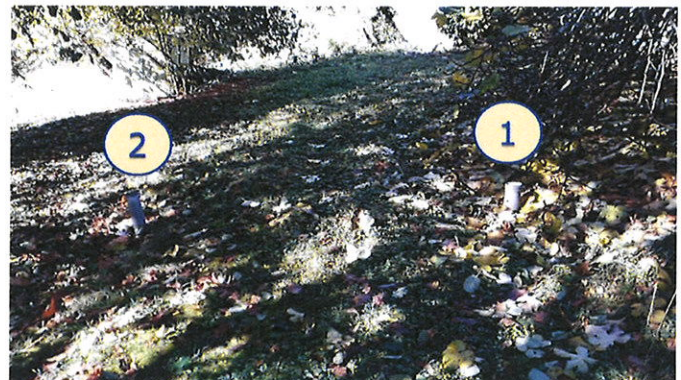
Vue sur la zone de traitement
1 – Té de bouclage du drain supérieur
2 – Té de bouclage du drain inférieur
