Dossier N° 2018-07-16959

# Dossier de Diagnostic Technique

## Vente

**Poussotte  
31350 LESPUGUE**

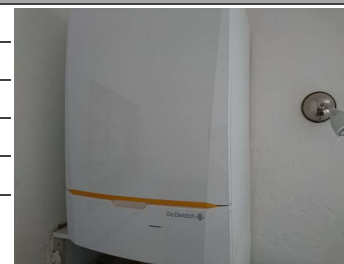
APPAREIL A GAZ N°1	
Genre	Chaudière mixte
Marque & Modèle	DeDietrich
Type	<input type="checkbox"/> Non raccordé <input type="checkbox"/> Raccordé <input checked="" type="checkbox"/> Étanche
Puissance	Non vérifiable
Localisation	Rez de chaussée Buanderie
Observations	Anomalie : <input type="checkbox"/> Oui <input checked="" type="checkbox"/> Non

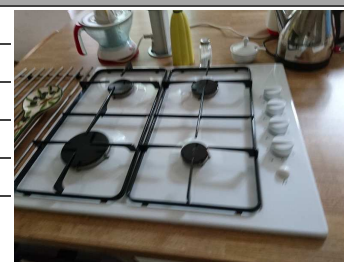
APPAREIL A GAZ N°2	
Genre	Table de cuisson
Marque & Modèle	Non vérifiable
Type	<input checked="" type="checkbox"/> Non raccordé <input type="checkbox"/> Raccordé <input type="checkbox"/> Étanche
Puissance	Non vérifiable
Localisation	Rez de chaussée Cuisine
Observations	Anomalie : <input checked="" type="checkbox"/> Oui <input type="checkbox"/> Non
