Résumé de l'expertise n° 19/M/13812/BMA

Adresse : **28 Rue du Maréchal Foch**

Commune : **65500 VIC-EN-BIGORRE**

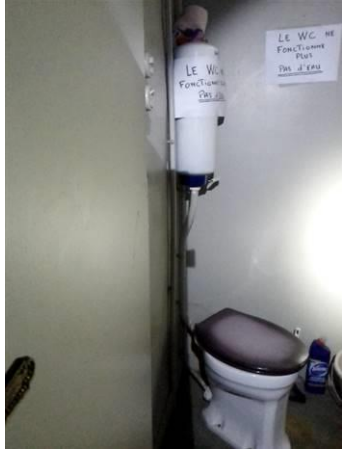
| Localisation | Description | Photo |
|---|---|---|
| Parties communes - 1er étage - Wc | <p>Sol : Parquet et revêtement plastique (lino) Mur A, B, C, D : Plâtre et Peinture Plafond : Plâtre et Peinture Plinthes : Bois et Peinture Fenêtre C : Bois et Peinture Porte A : Bois et Peinture</p> | |

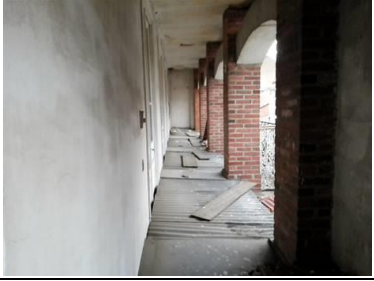
| Localisation | Description | Photo |
|---|---|--|
| Parties communes - 2ème étage - Balcon | Sol : Béton Mur A, B, C : Brut Plafond : Plâtre Garde-corps C : Métal et Peinture | |

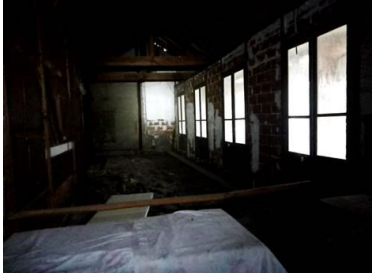
| Localisation | Description | Photo |
|---|---|--|
| Parties communes - 2ème étage - Combles | Sol : Parquet Mur A, B, C, D, E, F : Brut Plafond : Charpente Fenêtre 1 D : Bois et Peinture Porte 1 A : Bois et Peinture Fenêtre 2 D : Bois et Peinture Fenêtre 3 D : Bois et Peinture Fenêtre 4 D : Bois et Peinture Fenêtre 5 D : Bois et Peinture Fenêtre 6 D : Bois et Peinture Porte 2 B : Bois et Peinture Porte 3 F : Bois et Peinture | |

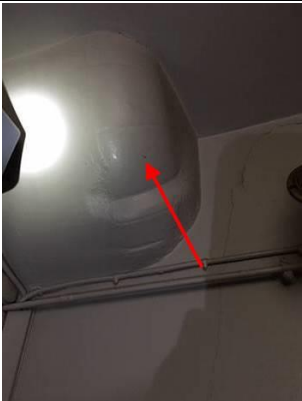
| Localisation | Identifiant + Description | Conclusion (justification) | Etat de conservation** et préconisations* | Photo |
|---|---|--|--|---|
| Parties communes - 1er étage - Wc | <p>Identifiant: M001 Description: Conduit en fibres-ciment Liste selon annexe.13-9 du CSP : B</p> | Présence d'amiante (sur jugement de l'opérateur) | <p>Matériau non dégradé</p> <p>Résultat EP**</p> <p>Préconisation : Il est recommandé de réaliser une évaluation périodique.</p> | |

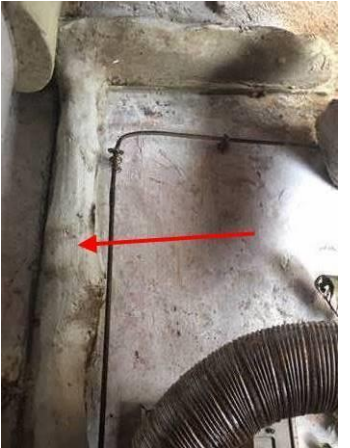
| Localisation | Identifiant + Description | Photo |
|---|---|---|
| Appartement Ouet - 1er étage - Débarras | <p>Identifiant: M002-Pvt001 Description: Calorifuge (tresses, coquilles, matelas...) Liste selon annexe.13-9 du CSP : A</p> | |

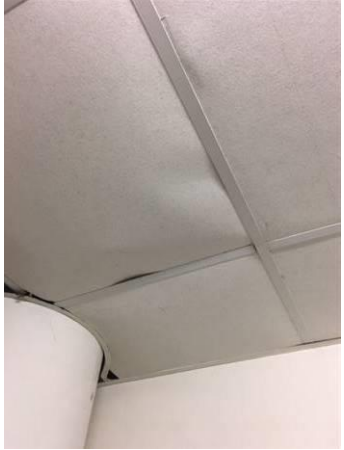
| Localisation | Identifiant + Description | Photo |
|---|--|---|
| Salon de coiffure - RdC - Bureau; Salon de coiffure - RdC - Réserve | Identifiant: M003-Pvt002 Description: Panneaux et plaques Liste selon annexe.13-9 du CSP : A | |

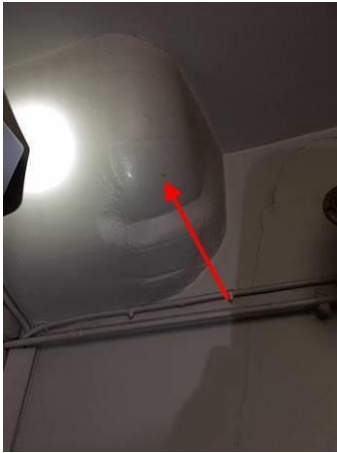
Photo n° PhA001
Localisation : Parties communes - 1er étage - Wc
Ouvrage : 6 - Conduits et accessoires intérieurs - Conduits de fluides (air, eau, vapeur, fumée, échappement, autres fluides)
Partie d'ouvrage : Conduit en fibres-ciment
Description : Conduit en fibres-ciment
Localisation sur croquis : M001

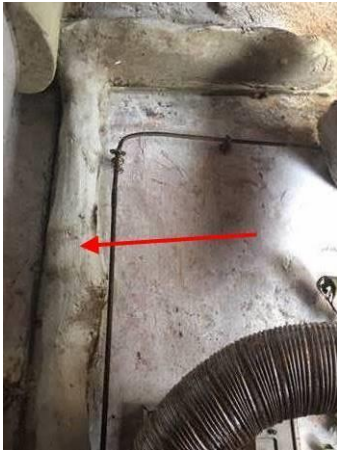
Photo n° PhA002
Localisation : Appartement Ouet - 1er étage - Débarras
Ouvrage : 6 - Conduits et accessoires intérieurs - Conduits de fluides (air, eau, vapeur, fumée, échappement, autres fluides)
Partie d'ouvrage : Calorifuge (tresses, coquilles, matelas...)
Description : Calorifuge (tresses, coquilles, matelas...)
Localisation sur croquis : M002

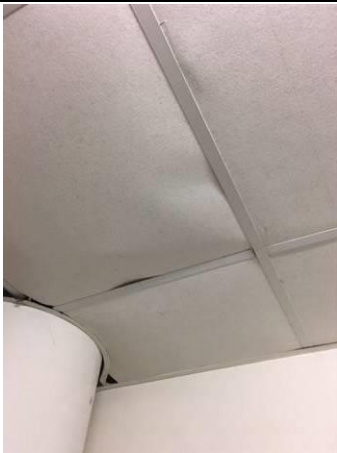
Photo n° PhA003
Localisation : Salon de coiffure - RdC - Bureau; Salon de coiffure - RdC - Réserve
Ouvrage : 4 - Plafonds et faux plafonds - Faux plafonds
Partie d'ouvrage : Panneaux et plaques
Description : Panneaux et plaques
Localisation sur croquis : M003

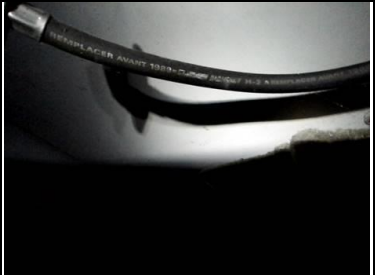
| Points de contrôle ⁽³⁾ (selon la norme) | Anomalies observées (A1 ⁽⁴⁾ , A2 ⁽⁵⁾ , DGI ⁽⁶⁾ , 32c ⁽⁷⁾) | Libellé des anomalies et recommandations | Photos |
|--|--|--|---|
| C.6 - 7d4 Lyres GPL | A1 | La date limite d'utilisation de la lyre GPL en caoutchouc armé n'est pas lisible ou est dépassée. Remarques : La date limite d'utilisation de la lyre GPL est dépassée ; Faire intervenir un installateur gaz qualifié pour remplacer la lyre GPL | |

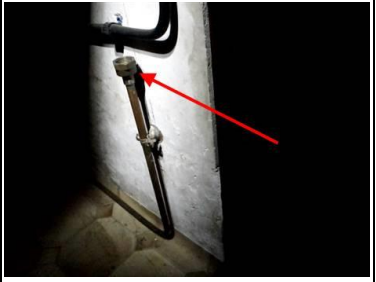
| Points de contrôle ⁽³⁾ (selon la norme) | Anomalies observées (A1 ⁽⁴⁾ , A2 ⁽⁵⁾ , DGI ⁽⁶⁾ , 32c ⁽⁷⁾) | Libellé des anomalies et recommandations | Photos |
|--|--|--|---|
| C.7 - 8b Robinet de commande d'appareil | A2 | L'extrémité du robinet de commande ou de la tuyauterie en attente n'est pas obturée. (Robinet en attente) Remarques : (1er étage - Cuisine) L'extrémité du robinet en attente n'est pas obturée ; Poser ou faire poser un bouchon par un installateur gaz qualifié sur l'extrémité du robinet Risque(s) constaté(s) : Dégagement de gaz et donc un risque d'explosion | |

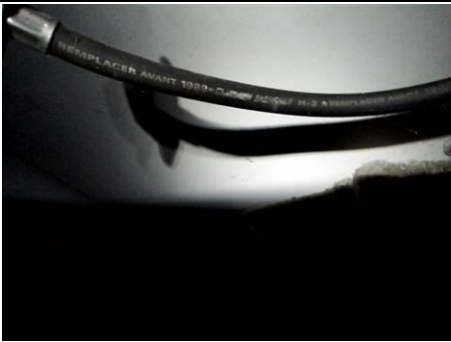
| | <p>Photo n° PhGaz001 7d4 : La date limite d'utilisation de la lyre GPL en caoutchouc armé n'est pas lisible ou est dépassée. La date limite d'utilisation de la lyre GPL est dépassée; Faire intervenir un installateur gaz qualifié pour remplacer la lyre GPL</p> |

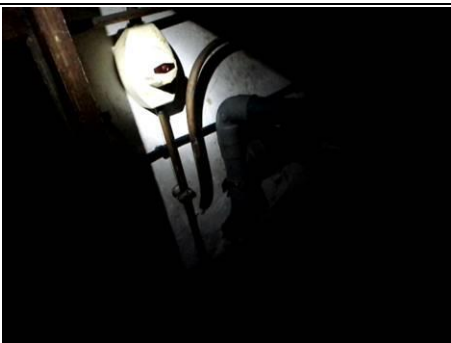
| | <p>Photo n° PhGaz002 Localisation : Appartement Sud - 1er étage - Cuisine Robinet en attente (Type :)</p> |

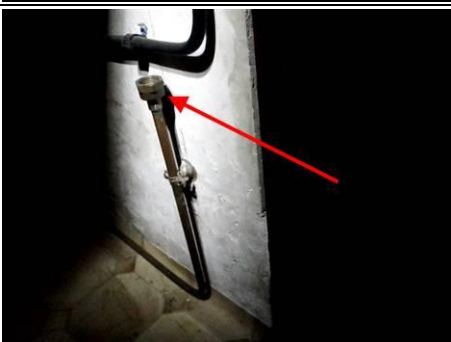
| | <p>Photo n° PhGaz003 8b : l'extrémité du robinet de commande ou de la tuyauterie en attente n'est pas obturée. (1er étage - Cuisine) L'extrémité du robinet en attente n'est pas obturée; Poser ou faire poser un bouchon par un installateur gaz qualifié sur l'extrémité du robinet</p> |

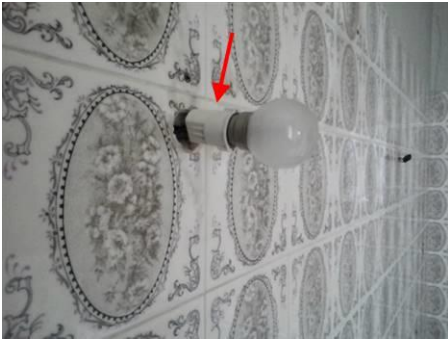
Photo PhEle010

Libellé de l'anomalie : B8.3 b L'installation comporte au moins un matériel électrique inadapté à l'usage.

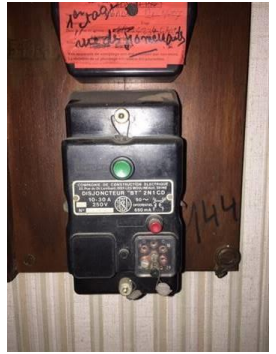
| N° Article (1) | Libellé et localisation (*) des anomalies | N° Article (2) | Libellé des mesures compensatoires (3) correctement mises en œuvre | Photos |
|---|--|---|--|---|
| B1.3 b | <p>Le dispositif assurant la coupure d'urgence n'est pas situé à l'intérieur du logement ou dans un emplacement accessible directement depuis le logement. Remarques : Installé au rez-de-chaussée des parties communes ; Faire intervenir un électricien qualifié afin d'installer un AGCP</p> | | | |

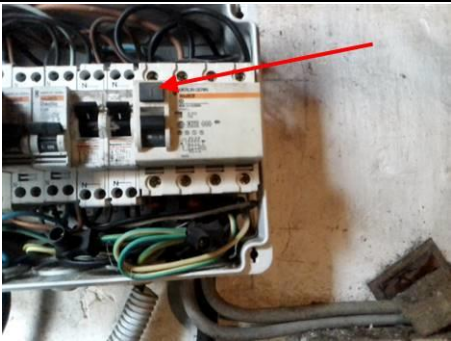
| | <p>Photo PhEle011 Libellé de l'anomalie : B2.3.1 h Au moins un dispositif de protection différentielle ne fonctionne pas pour son seuil de déclenchement. Remarques : Le dispositif différentiel de protection (DDR) ne déclenche pas lors de l'essai du bouton test ; Faire intervenir un électricien qualifié afin de réparer ou remplacer le DDR</p> |

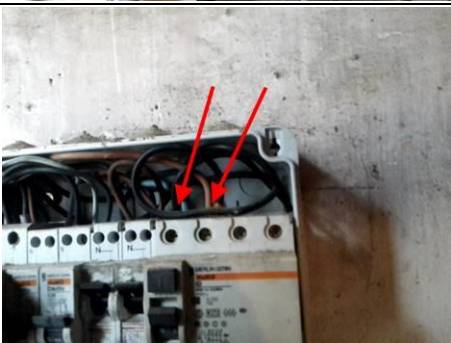
| | <p>Photo PhEle012 Libellé de l'anomalie : B4.3 e Le courant assigné (calibre) de la protection contre les surcharges et courts-circuits d'au moins un circuit n'est pas adapté à la section des conducteurs correspondants. Remarques : Présence de protections contre les surintensités inadaptées à la section des conducteurs ; Faire intervenir un électricien qualifié afin d'installer des protections contre les surintensités adaptés aux sections des conducteurs</p> |

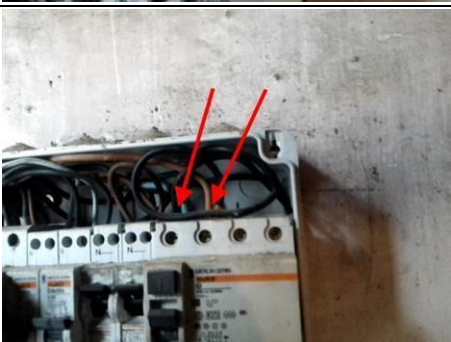
| | <p>Photo PhEle013 Libellé de l'anomalie : B4.3 f1 La section des conducteurs de la canalisation alimentant le seul tableau n'est pas adaptée au courant de réglage du disjoncteur de branchement. Remarques : La section des conducteurs de la canalisation alimentant le tableau de répartition est inadaptée au courant de réglage du disjoncteur de branchement ; Faire intervenir un électricien qualifié afin de remplacer les conducteurs d'alimentation du tableau par des conducteurs de section adaptée</p> |

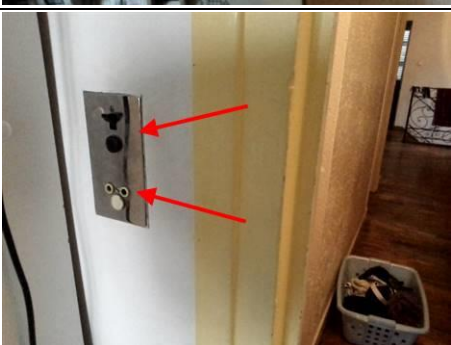
| | <p>Photo PhEle003 Libellé de l'anomalie : B8.3 a L'installation comporte au moins un matériel électrique vétuste. Remarques : Présence de matériel électrique vétuste (douilles, interrupteurs, socles de prise...) ; Faire intervenir un électricien qualifié afin de remplacer les matériels électriques vétustes</p> |

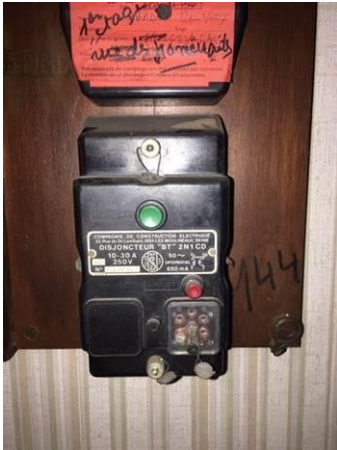
Photo PhEle001

Libellé de l'anomalie : B1.3 b Le dispositif assurant la coupure d'urgence n'est pas situé à l'intérieur du logement ou dans un emplacement accessible directement depuis le logement.

Remarques : Installé au rez-de-chaussée des parties communes ; Faire intervenir un électricien qualifié afin d'installer un AGCP
