Dossier Technique Immobilier

Numéro de dossier : 2017/07/07-00479D
Date du repérage : 07/07/2017

Adresse : **22 RUE DES CULTIVATEUR**

Commune : **65350 COLLONGUES**

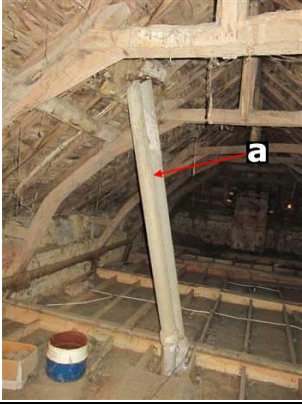
2ème étage - Grenier	<u>Identifiant:</u> 003 <u>Description:</u> Conduits fibres-ciment <u>Liste selon annexe.13-9 du CSP:</u> B	Présence d'amiante (sur jugement de l'opérateur)	Matériau non dégradé Résultat EP** Préconisation : Il est recommandé de réaliser une évaluation périodique. Recommandation : Voir les Mesures d'ordre général – Obligations réglementaires

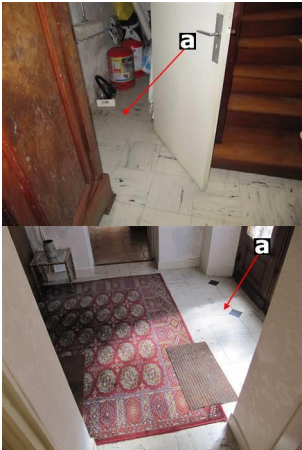
Rez de chaussée - Entrée, cagibi	<u>Identifiant:</u> 001 <u>Description:</u> Dalles plastiques <u>Liste selon annexe.13-9 du CSP:</u> B	Présence d'amiante (sur jugement de l'opérateur)	Matériau dégradé (étendue ponctuelle) Résultat AC1** Préconisation : Il est recommandé de réaliser une action corrective de premier niveau. Recommandation : Voir les Mesures d'ordre général – Obligations réglementaires

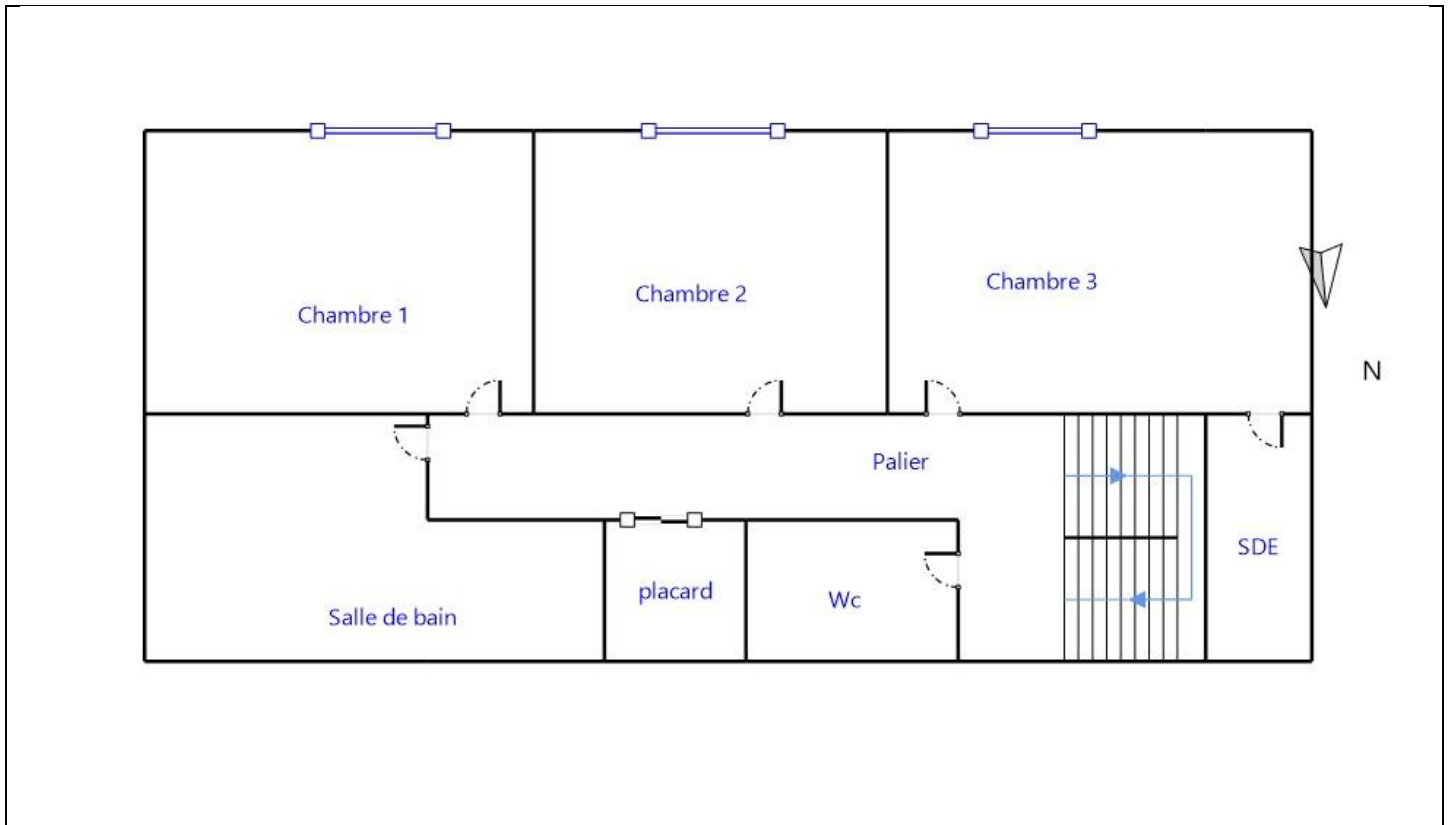
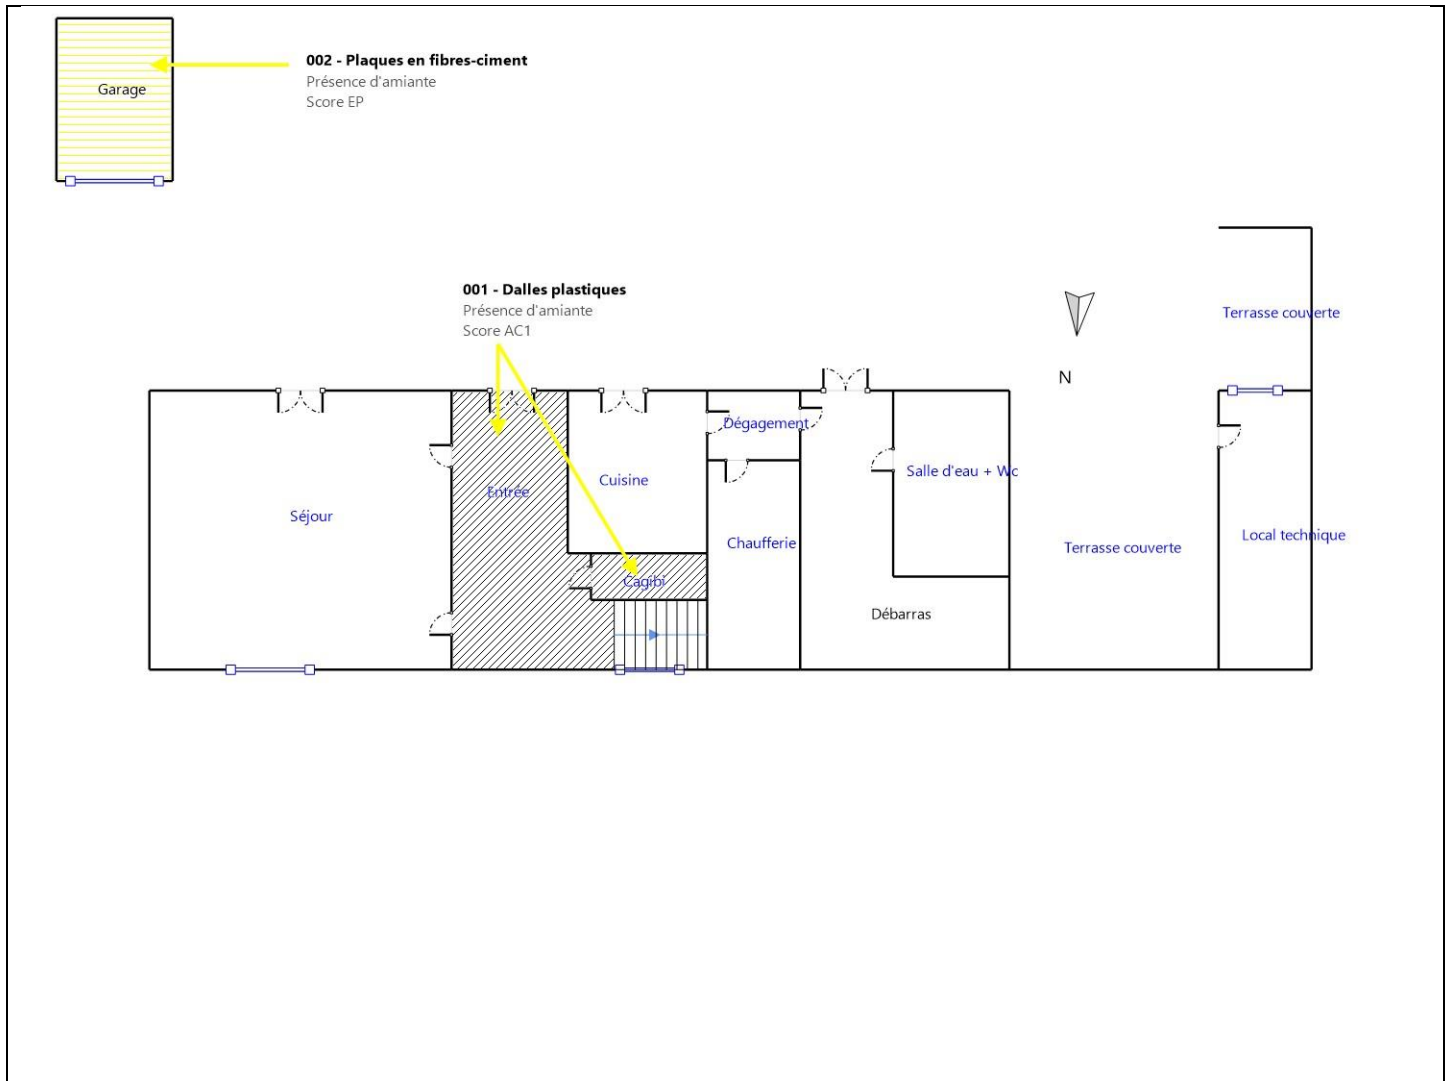
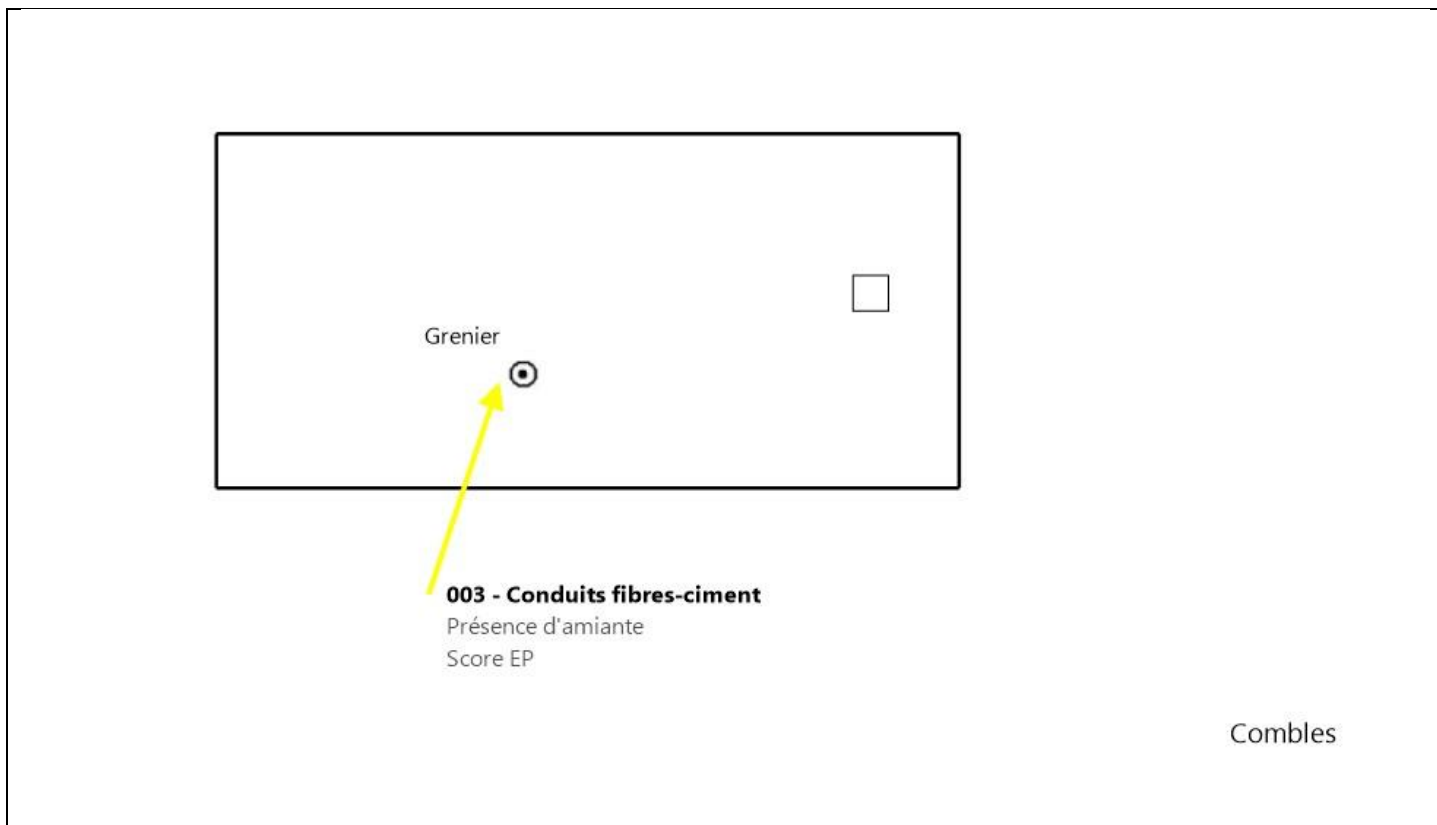
7.1 - Annexe - Schéma de repérage

Conduit en fibro-ciment		Dalles de sol	<p>Nom du propriétaire : INDIVISION BOUET LAURENT ET PATRICK Adresse du bien : 22 RUE DES CULTIVATEUR 65350 COLLONGUES</p>
	Conduit autre que fibro-ciment		Carrelage	
	Brides		Colle de revêtement	
	Dépôt de Matériaux contenant de l'amiante		Dalles de faux-plafond	
	Matériau ou produit sur lequel un doute persiste		Toiture en fibro-ciment	
	Présence d'amiante		Toiture en matériaux composites

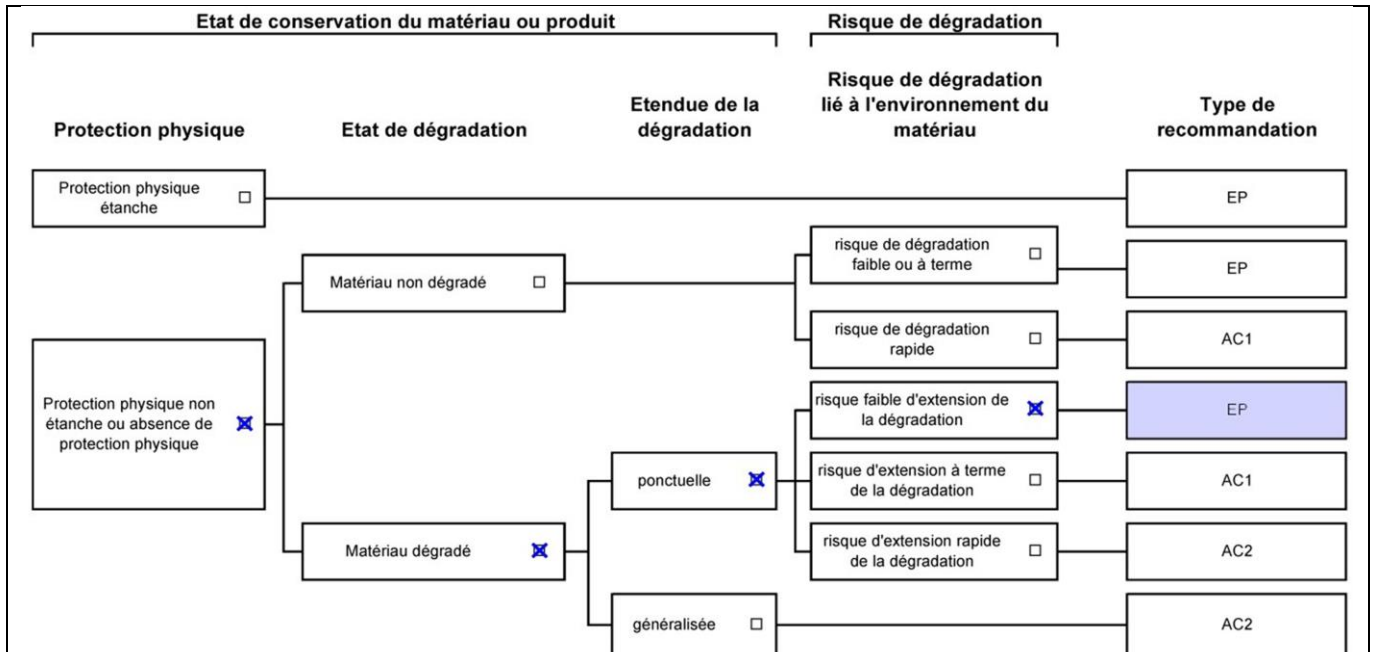
Dossier n° 2017/07/07-00479D
Date de l'évaluation : 07/07/2017
Bâtiment / local ou zone homogène : Rez de chaussée - Garage
Identifiant Matériau : 002
Matériau : Plaques en fibres-ciment
Résultat EP : Il est recommandé de réaliser une évaluation périodique.

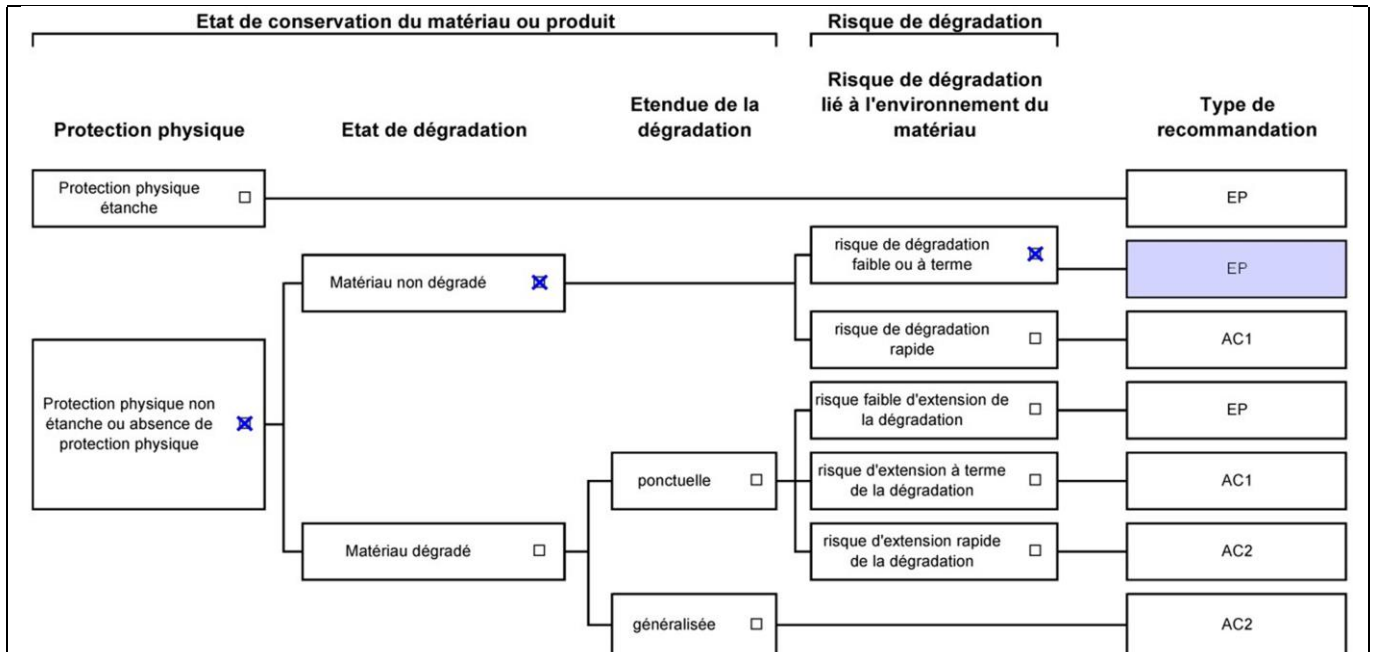
Dossier n° 2017/07/07-00479D
Date de l'évaluation : 07/07/2017
Bâtiment / local ou zone homogène : 2ème étage - Grenier
Identifiant Matériau : 003
Matériau : Conduits fibres-ciment
Résultat EP : Il est recommandé de réaliser une évaluation périodique.
