Référence : 160LC002612

Réalisé le : 24/06/2014

## DOSSIER DE DIAGNOSTIC TECHNIQUE

Maison T4 - dépendance  
Lieu dit Pujol  
82110 CAZES MONDENARD

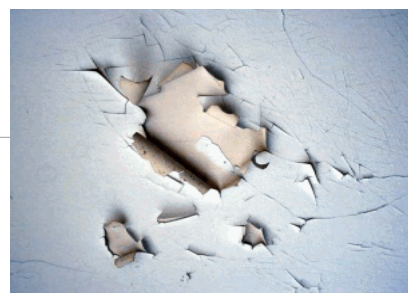
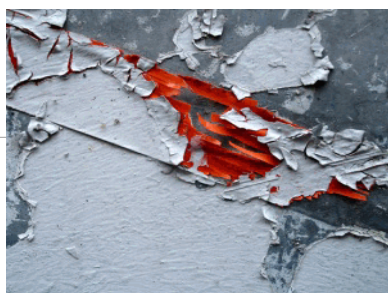
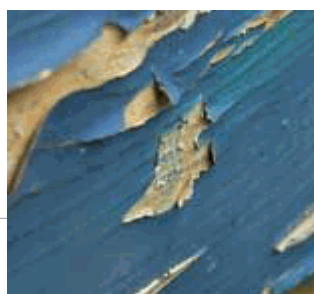
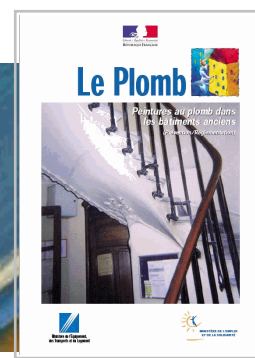
Exemples de revêtements dégradés représentant un risque pour la santé. Plaquette d'informations disponible sur : <http://www.sante-sports.gouv.fr>
