# Résumé de l'expertise n° 19\_01\_21093

Adresse : ..... **38, rue Ravel**

Commune : ..... **65310 HORGUES**

Périmètre de repérage : ... **maison et abords immédiats**

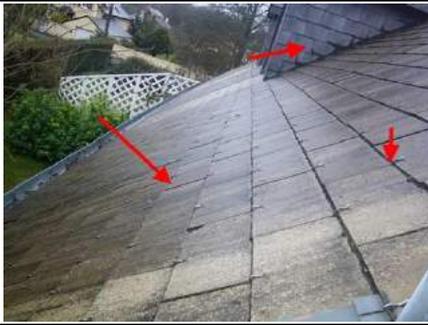
Photo n° PhA001  
 Localisation : habitation - ensemble de la toiture et éléments de toiture (jouées lucarnes, rives, auvents, faitières,..)  
 Ouvrage : 1 - Couvertures, Toitures, Terrasses et étanchéités - Ardoises, bardeaux bitumineux  
 Partie d'ouvrage : Ardoises en fibro ciment  
 Description : Ardoises en fibro ciment  
 Localisation sur croquis : Point001

Localisation	Identifiant + Description	Conclusion (justification)	Etat de conservation** et préconisations*	Photo
habitation - ensemble de la toiture et éléments de toiture (jouées lucarnes, rives, auvents, faitières...)	Identifiant: M001 Description: Ardoises en fibro ciment <u>Liste selon annexe.13-9 du CSP</u> : B	Présence d'amiante (sur connaissance de l'opérateur)	Matériau dégradé (étendue ponctuelle)  <b>Résultat</b> EP**  <b>Préconisation</b> : Il est recommandé de réaliser une évaluation périodique.

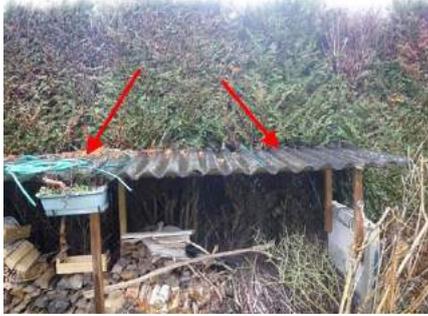
Photo n° PhA002  
 Localisation : abris - ensemble de la toiture  
 Ouvrage : 1 - Couvertures, Toitures, Terrasses et étanchéités - Plaques ondulées et planes  
 Partie d'ouvrage : Plaques en fibres-ciment (y compris plaques « sous tuiles »)  
 Description : Plaques en fibres-ciment (y compris plaques « sous tuiles »)  
 Localisation sur croquis : Point002

abris - ensemble de la toiture	Identifiant: M002 Description: Plaques en fibres-ciment (y compris plaques « sous tuiles ») <u>Liste selon annexe.13-9 du CSP</u> : B	Présence d'amiante (sur connaissance de l'opérateur)	Matériau dégradé (étendue ponctuelle)  <b>Résultat</b> EP**  <b>Préconisation</b> : Il est recommandé de réaliser une évaluation périodique.
