## Rapport de mission de repérage des matériaux et produits contenant de l'amiante

<b>A INFORMATIONS GENERALES</b>	
<b>A.1 DESIGNATION DU BATIMENT</b>	
Nature du bâtiment : <b>Maison individuelle</b>	Escalier :
Cat. du bâtiment : <b>Habitation (Maisons individuelles)</b>	Bâtiment :
Nombre de Locaux :	Porte :
Etage :	
Numéro de Lot :	Propriété de: <b>Monsieur et Madame MILFORD Anthony</b>
Référence Cadastre : <b>NC</b>	<b>82 Rue des Pyrénées</b>
Date du Permis de Construire : <b>1727</b>	<b>65700 LAHITTE-TOUPIÈRE</b>
Adresse : <b>82 rue des Pyrénées</b>	
<b>65700 LAHITTE-TOUPIÈRE</b>	
<b>A.2 DESIGNATION DU DONNEUR D'ORDRE</b>	
Nom : <b>Monsieur et Madame MILFORD</b>	Documents fournis : <b>Néant</b>
Adresse : <b>82 Rue des Pyrénées</b>	
<b>65700 LAHITTE-TOUPIÈRE</b>	Moyens mis à disposition : <b>Néant</b>
Qualité : <b>Propriétaire</b>	
<b>A.3 EXECUTION DE LA MISSION</b>	
Rapport N° : <b>MILFORD 39119 09.08.16 A</b>	Date d'émission du rapport : <b>11/08/2016</b>
Le repérage a été réalisé le : <b>11/08/2016</b>	Accompagnateur : <b>Le propriétaire</b>

- Poteaux en amiante ciment devant l'entrée et le balcon;
- Toiture en plaques ondulées en amiante ciment sur le garage;
- Conduit en a

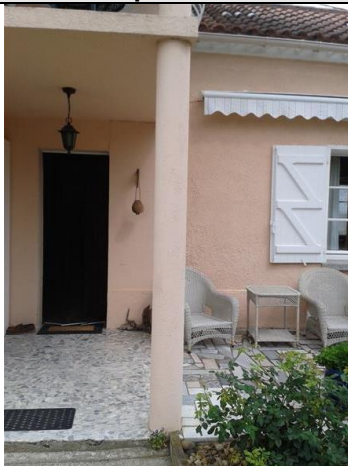
**ELEMENT : Poteau**

<b>Nom du client</b>	<b>Numéro de dossier</b>	<b>Pièce ou local</b>
MILFORD	MILFORD 39119 09.08.16	Extérieur - Extérieur
<b>Matériau</b>	<b>Date de prélèvement</b>	<b>Nom de l'opérateur</b>
Amiante ciment - Peinture		VANWAMBEKE Paul
<b>Localisation</b>	<b>Résultat</b>	
Poteau - Maison	Présence d'amiante	
<b>Résultat de la grille d'évaluation</b>		
Evaluation périodique		
<b>Emplacement</b>

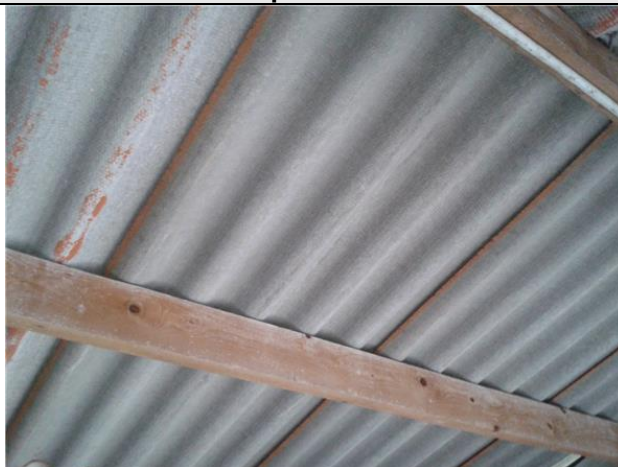
**ELEMENT : Couverture n°3**

<b>Nom du client</b>	<b>Numéro de dossier</b>	<b>Pièce ou local</b>
MILFORD	MILFORD 39119 09.08.16	Extérieur - Extérieur
<b>Matériau</b>	<b>Date de prélèvement</b>	<b>Nom de l'opérateur</b>
Plaques ondulées en amiante-ciment		VANWAMBEKE Paul
<b>Localisation</b>	<b>Résultat</b>	
Couverture n°3 - Garage	Présence d'amiante	
<b>Résultat de la grille d'évaluation</b>		
Evaluation périodique		
<b>Emplacement</b>

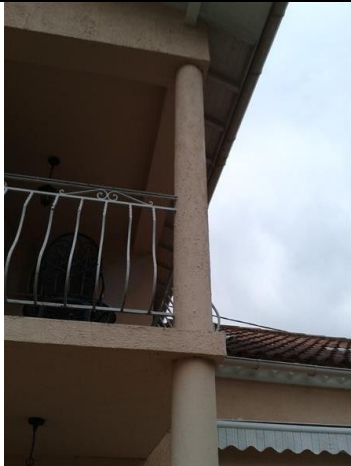
<b>ELEMENT : Poteau</b>		
<b>Nom du client</b>	<b>Numéro de dossier</b>	<b>Pièce ou local</b>
MILFORD	MILFORD 39119 09.08.16	1er - Balcon
<b>Matériau</b>	<b>Date de prélèvement</b>	<b>Nom de l'opérateur</b>
Amiante ciment - Crépi peint		VANWAMBEKE Paul
<b>Localisation</b>	<b>Résultat</b>	
Poteau - C	Présence d'amiante	
<b>Résultat de la grille d'évaluation</b>		
Evaluation périodique		
<b>Emplacement</b>

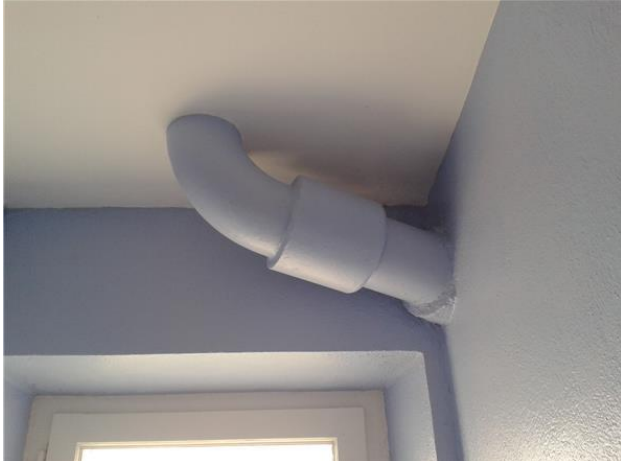
<b>ELEMENT : Conduit de fluide</b>		
<b>Nom du client</b>	<b>Numéro de dossier</b>	<b>Pièce ou local</b>
MILFORD	MILFORD 39119 09.08.16	RDC - WC n°1
<b>Matériau</b>	<b>Date de prélèvement</b>	<b>Nom de l'opérateur</b>
Amiante ciment - Peinture		VANWAMBEKE Paul
<b>Localisation</b>	<b>Résultat</b>	
Conduit de fluide - D	Présence d'amiante	
<b>Résultat de la grille d'évaluation</b>		
Evaluation périodique		
<b>Emplacement</b>

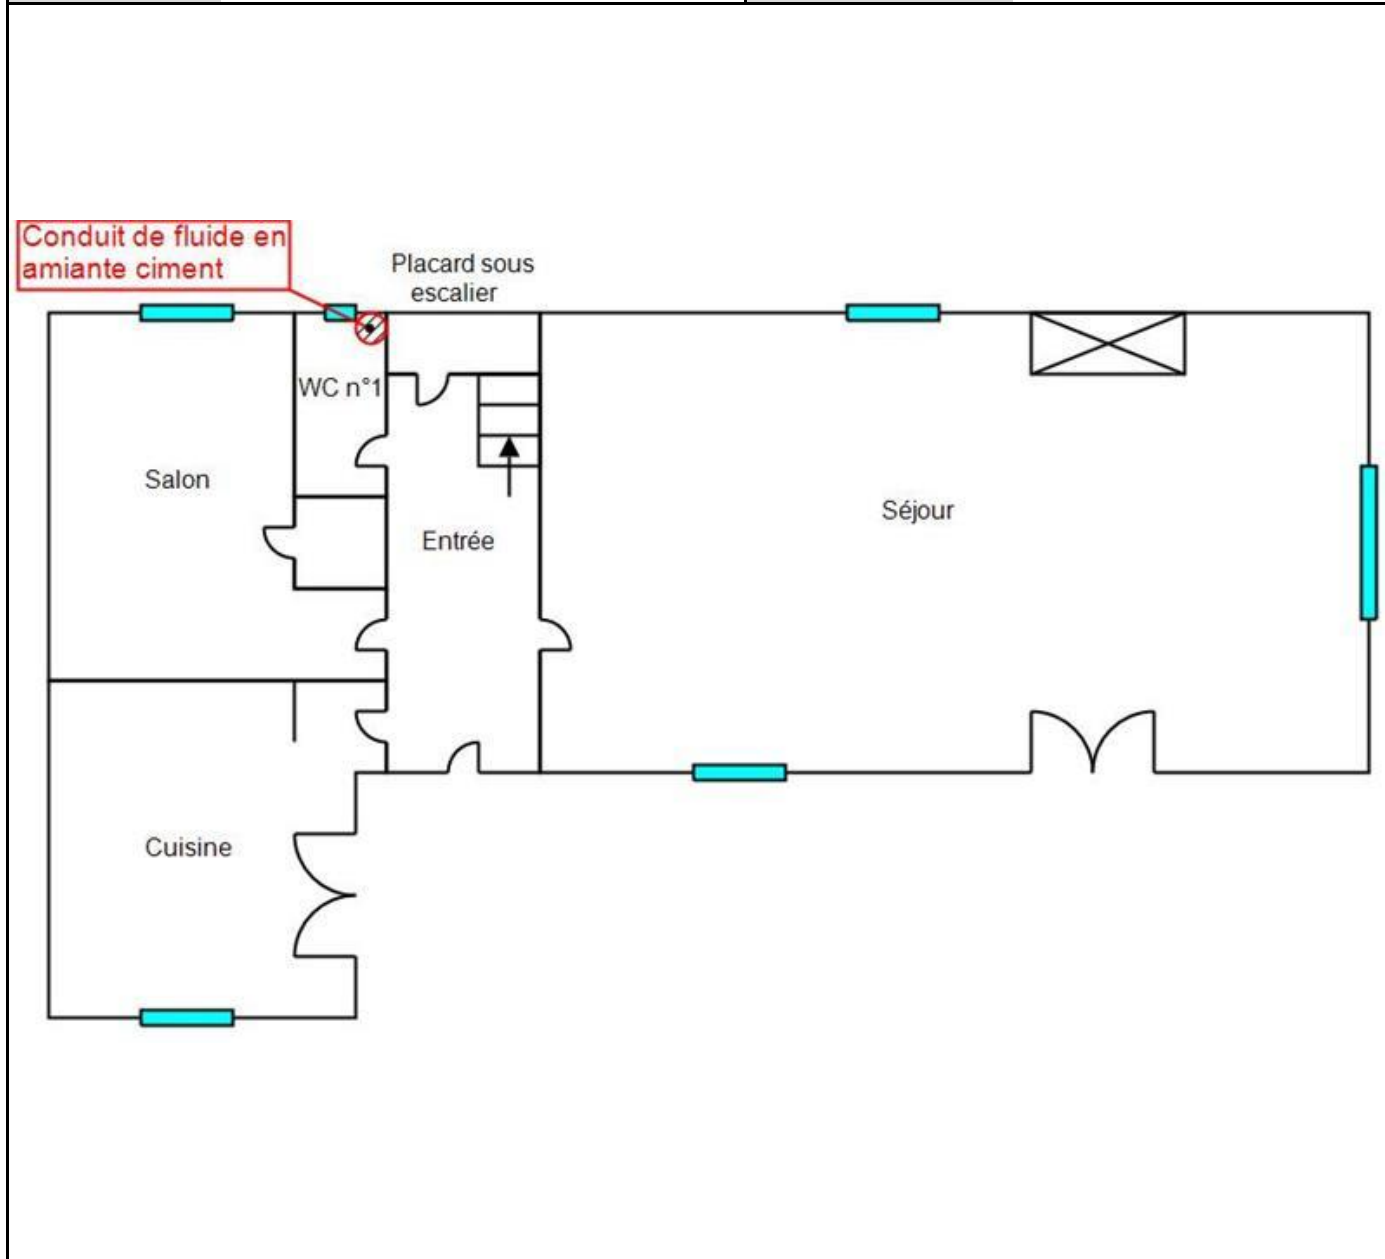
PLANCHE DE REPERAGE USUEL				Adresse de l'immeuble :	82 rue des Pyrénées 65700 LAHITTE-TOUPIÈRE
N° dossier :	MILFORD 39119 09.08.16				
N° planche :	1/4	Version :	0	Type :	Croquis
Origine du plan :	Cabinet de diagnostics			Bâtiment – Niveau :	RDC
