## Rapport de mission de repérage des matériaux et produits contenant de l'amiante.

### Constat établi à l'occasion de la vente d'un immeuble bâti

Rapport : 201579

Las Vignes  
82110 CAZES MONDENARD

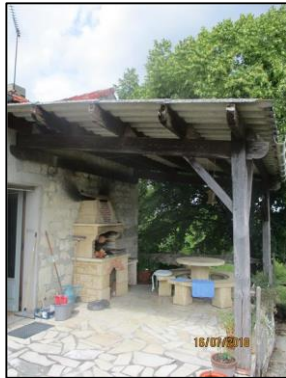
Maison 1--Porche	
Type de composant	Fibres ciment
Matériau observé	Toiture : Toiture ondulée
Prise d'échantillon	NON
Etat de conservation (2)	EP - Evaluation périodique
Observation	
Conclusion	PRESENCE (Sur jugement personnel de l'opérateur)

Matériau ou produit	Localisation	Etat de conservation ou de dégradation	Analyse ou éléments de décision de l'opérateur en absence d'analyse	Mesures d'ordre général préconisées
Fibres ciment (Toiture ondulée)	Maison 1--Porche (Toiture)	EP	Sur jugement personnel de l'opérateur	Evaluation périodique

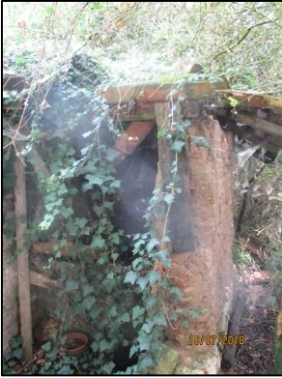
Puit

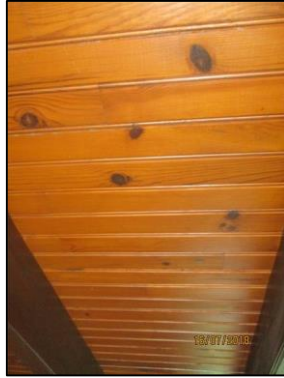
Investigation impossible car non destructive sous toutes les parties cachées et/ou recouverte (ex : sous les lambris bois, encombrants, stock de bois...etc...)

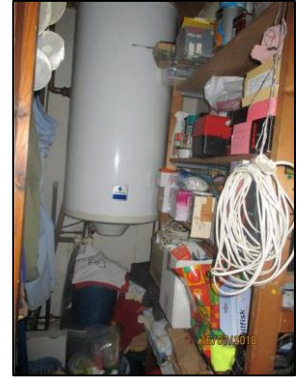
Investigation limitée par endroit en raison de la densité des encombrants (ex : cagibi)
