Rapport N°:  
201579

## CONSTAT DE RISQUE D'EXPOSITION AU PLOMB (CREP)

Las Vignes  
82110 CAZES MONDENARD

Date du constat : 16 juillet 2018

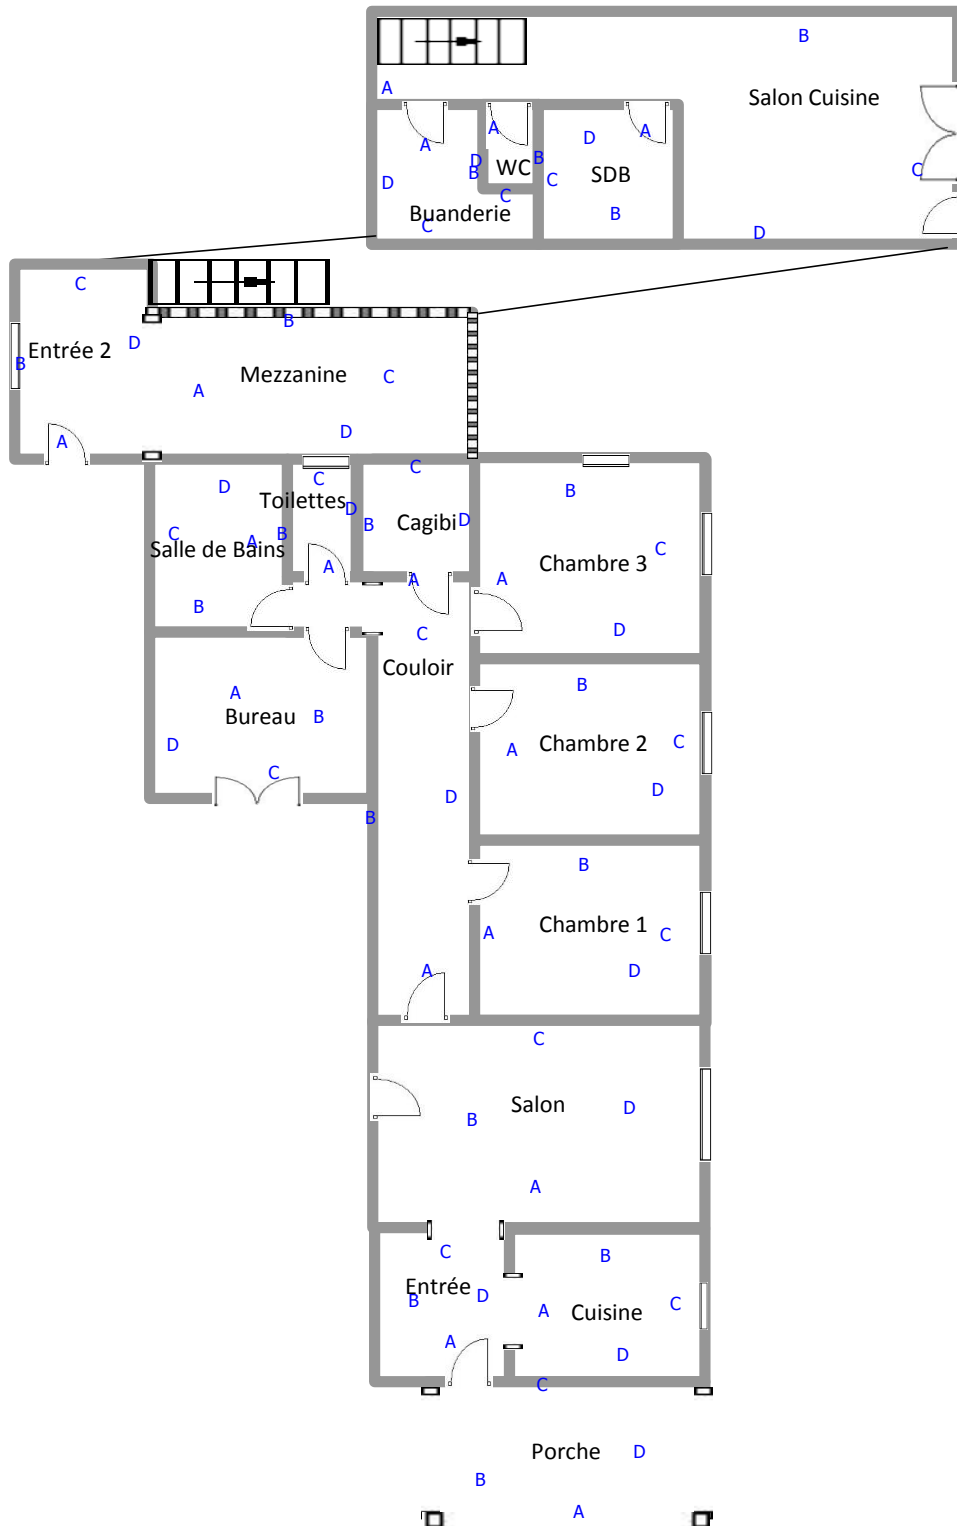
Croquis : Maison 1 et 2

A l'intérieur de chaque pièce, les éléments unitaires sont repérés (face, gauche, droite...) dans le sens des aiguilles d'une montre. Si plusieurs entrées existent, celle retenue est définie précisément : gauche, centre, droite, idem si plusieurs fenêtres existent dans la même pièce.
