# RAPPORT DE L'ÉTAT RELATIF À LA PRÉSENCE DE TERMITES DANS LE BÂTIMENT

N° dossier: 201579

Adresse : Las Vignes  
82110 CAZES MONDENARD

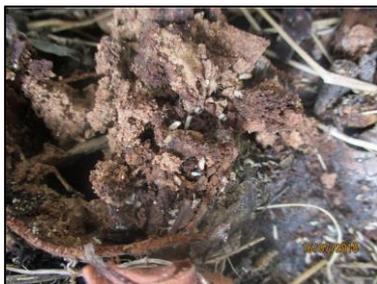
Jardin et dépendance : Indice d'infestation de termites avec activité d'insectes, un traitement de l'ensemble des bâtiments par une entreprise spécialisée est conseillé.

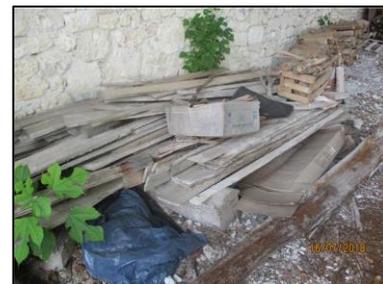
Dépendance : Présence de stock de bois non visitable, il est conseillé de sortir tout bois en contact direct avec le sol

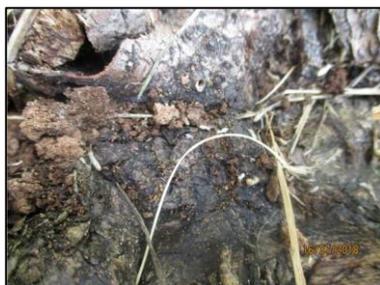
Abris bois : indice d'infestation de termites avec activité d'insectes.

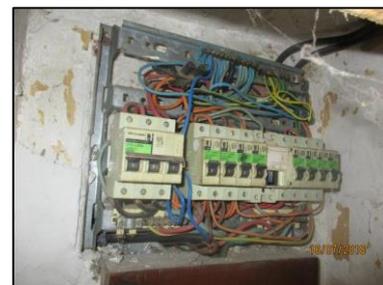
Une mise en conformité de l'ensemble de l'installation électrique par un homme de l'art est conseillée.

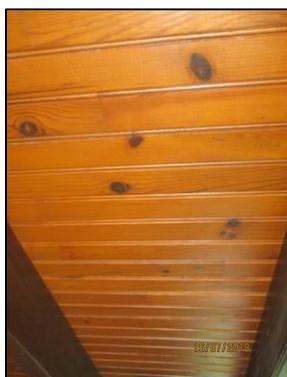
Investigation impossible car non destructive sous toutes les parties cachées et/ou recouverte (ex : sous les lambris bois, encombrants, stock de bois...etc...)

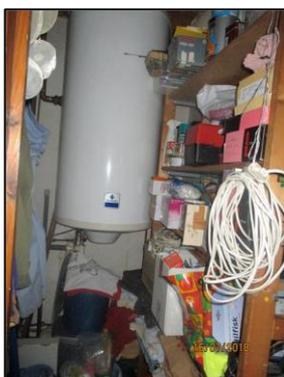
Investigation limitée par endroit en raison de la densité des encombrants (ex : cagibi)
