# RAPPORT DE L'ÉTAT RELATIF À LA PRÉSENCE DE TERMITES DANS LE BÂTIMENT

N° dossier: 201579

Adresse : Las Vignes  
 82110 CAZES MONDENARD

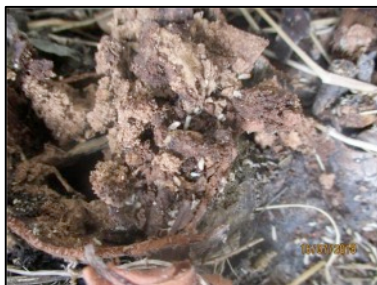
Jardin et dépendance : Indice d'infestation de termites avec activité d'insectes, un traitement de l'ensemble des bâtiments par une entreprise spécialisée est conseillée.

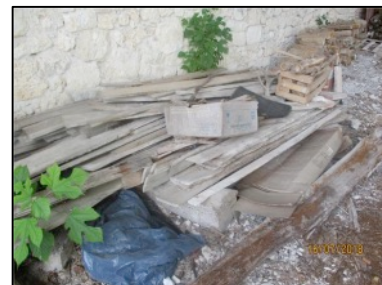
Dépendance : Présence de stock de bois non visitable, il est conseillé de sortir tout bois en contact direct avec le sol

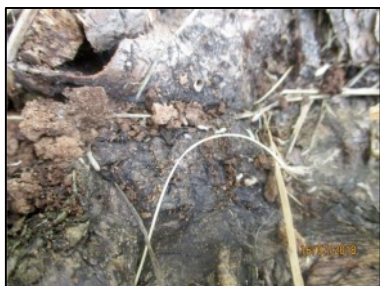
Abris bois : indice d'infestation de termites avec activité d'insectes.

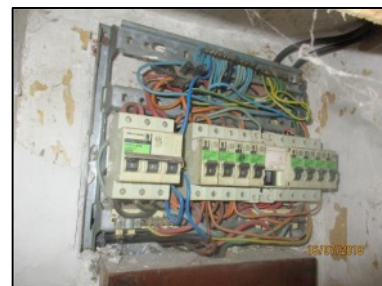
Une mise en conformité de l'ensemble de l'installation électrique par un homme de l'art est conseillée.

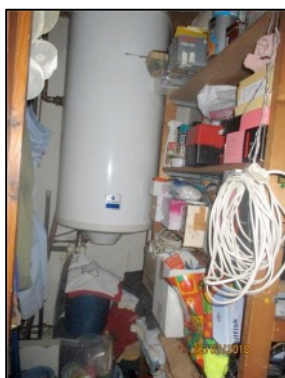
Investigation limitée par endroit en raison de la densité des encombrants (ex : cagibi)
