Monsieur PEYBROCQ
LE BEDAT
65100 ST CREAC

Constat de risque d'exposition au plomb CREP

Numéro de dossier : 1911/PEYBROCQ/14073
 Norme méthodologique employée : AFNOR NF X46-030
 Arrêté d'application : Arrêté du 19 août 2011
 Date du repérage : 15/11/2019

Localisation du ou des bâtiments :
 Département :... **Hautes-Pyrénées**
 Adresse : **LE BEDAT**
 Commune : **65100 ST CREAC**
Section cadastrale A, Parcelle
numéro 503,
 Désignation et situation du ou des lot(s) de copropriété :

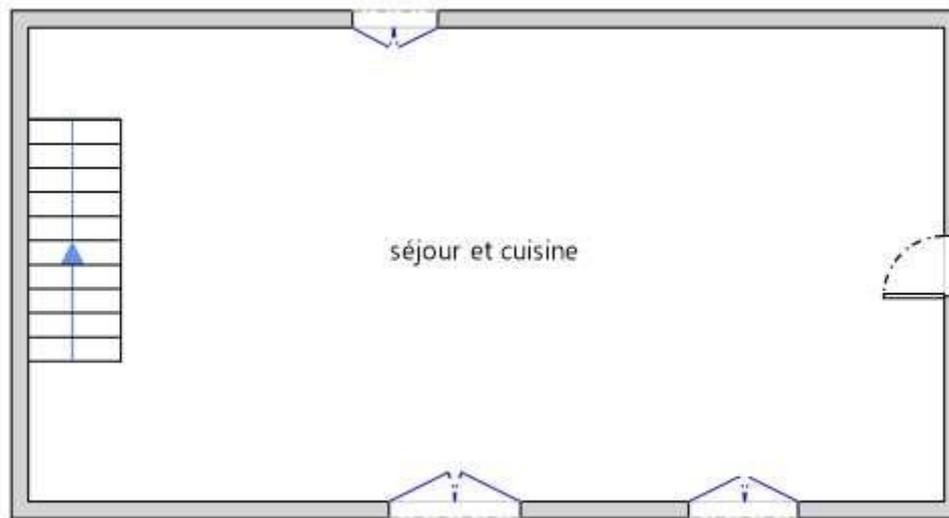
Rez-de-chaussée

Planche (croquis) de repérage technique effectué par le cabinet : Maison du Diag, auteur : COUSTEAU Thomas
 Dossier n° 1911/PEYBROCQ/14073 du 15/11/2019
 Adresse du bien : LE BEDAT 65100 ST CREAC

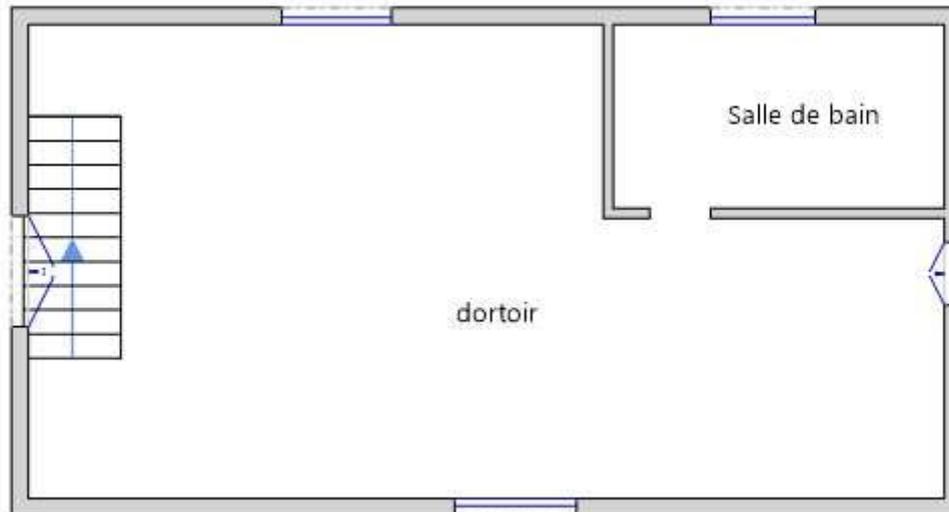
1er Etage

Planche (croquis) de repérage technique effectué par le cabinet : Maison du Diag, auteur : COUSTEAU Thomas
 Dossier n° 1911/PEYBROCQ/14073 du 15/11/2019
 Adresse du bien : LE BEDAT 65100 ST CREAC

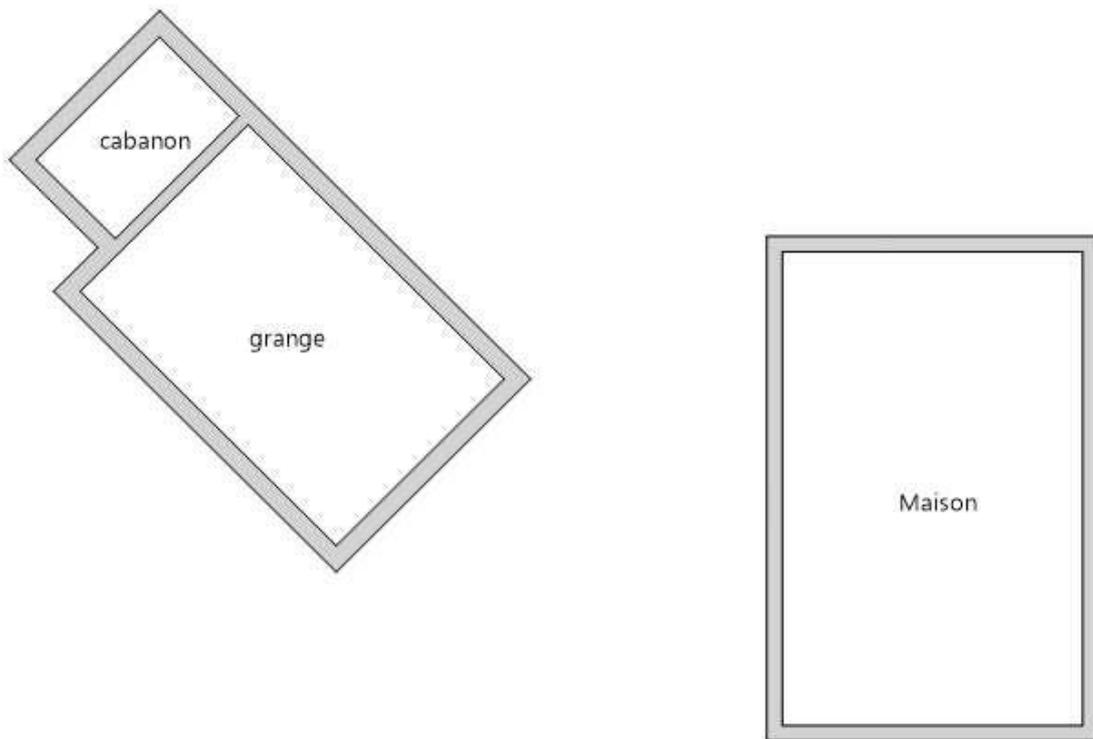
Plan de masse

**Planche (croquis) de repérage technique effectué par le cabinet : Maison du Diag, auteur : COUSTEAU Thomas
Dossier n° 1911/PEYBROCQ/14073 du 15/11/2019
Adresse du bien : LE BEDAT 65100 ST CREAC**

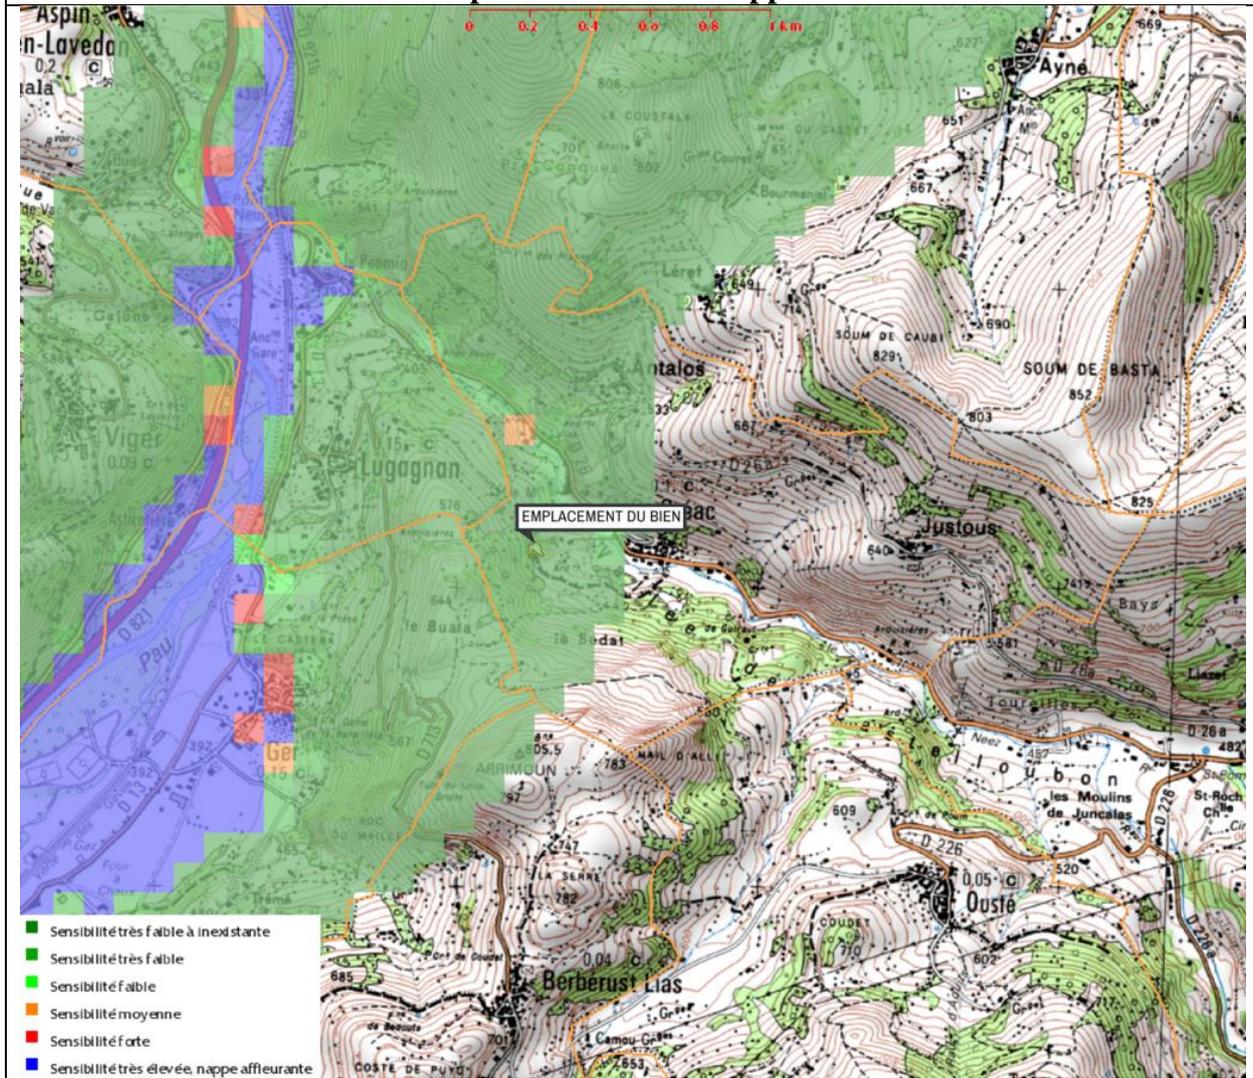
Inondation par remontées de nappes naturelles - Plan de prévention Informatif - Immeuble exposé

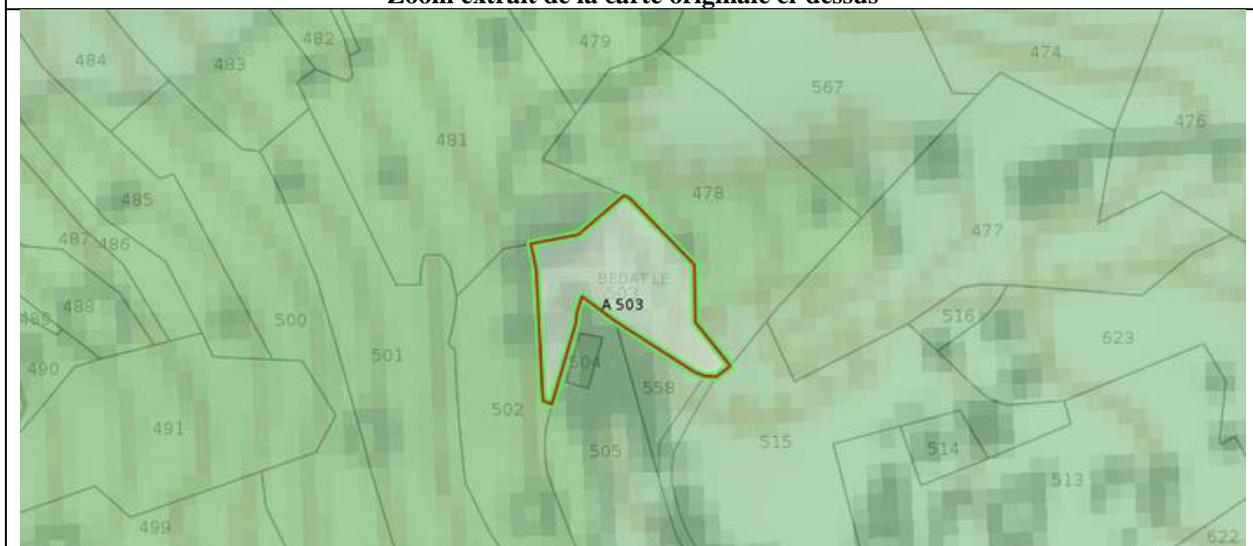
<p>Mouvement de terrain Argile</p>	<p>Zoom extrait de la carte originale ci-contre</p> <p>Mouvement de terrain Argile - Plan de prévention Informatif - Immeuble NON exposé</p>
<p>Mouvement de terrain</p>	<p>Zoom extrait de la carte originale ci-contre</p> <p>Mouvement de terrain - Plan de prévention Informatif - Immeuble NON exposé</p>
<p>Mouvement de terrain Affaissements et effondrements</p>	<p>Zoom extrait de la carte originale ci-contre</p> <p>Mouvement de terrain Affaissements et effondrements - Plan de prévention Informatif - Immeuble NON exposé</p>
