## DOSSIER DE DIAGNOSTICS TECHNIQUES

**Référence : 806-01.10.19-ROQUES**

Bien : **Maison individuelle**  
Adresse : **63 chemin de Belloc  
31180 LAPEYROUSE-FOSSAT**  
Numéro de lot :  
Référence Cadastre : **NC**

Date de visite : **01/10/2019**  
Opérateur de repérage : **CHARRIER Laurent**

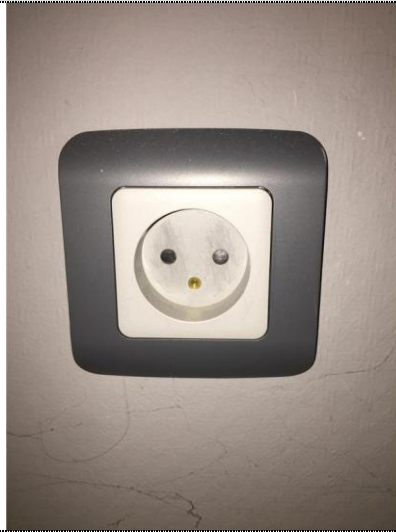
**Point de contrôle N° B.3.3.6 a1)**

Description : Au moins un socle de prise de courant ne comporte pas de broche de terre.

Observation(s) (Anomalie compensée par le point de contrôle B.3.3.6.1)
