Rapport de mission de repérage des matériaux et produits contenant de l'amiante pour l'établissement du constat établi à l'occasion de la vente d'un immeuble bâti

Nature du bâtiment : Manoir	Escalier :
Cat. du bâtiment :	Bâtiment :
Nombre de Locaux : 50	Porte :
Etage :	
Numéro de Lot :	Propriété de: M. & Mme CHARRIERE Thierry & Corrine
Référence Cadastre : 64 - 629	La Rivière
Date du Permis de Construire : Antérieur au 1 juillet 1997	87150 CHAMPAGNAC-LA-RIVIERE
Adresse : La Rivière	
87150 CHAMPAGNAC-LA-RIVIERE	
Annexes :	
Autres Lot : Haut fourneau, Ateliers

Rapport N° : CHARRIERE- 16.07.19- 357 A	Date d'émission du rapport :	18/07/2019
Le repérage a été réalisé le : 16/07/2019	Accompagnateur :	Le propriétaire
Par : DELHOMMAIS Denis	Laboratoire d'Analyses :	Eurofins Asbestos Testing Europe
N° certificat de qualification : C2712		
Date d'obtention : 30/03/2017	Adresse laboratoire :	1103 Avenue Jacques Cartier 44800 SAINT-HERBLAIN
Le présent rapport est établi par une personne dont les compétences sont certifiées par :		
QUALIXPERT	Numéro d'accréditation :	
LCC	Organisme d'assurance professionnelle :	ALLIANZ
17 Rue BORREL	Adresse assurance :	
81100 CASTRES	N° de contrat d'assurance

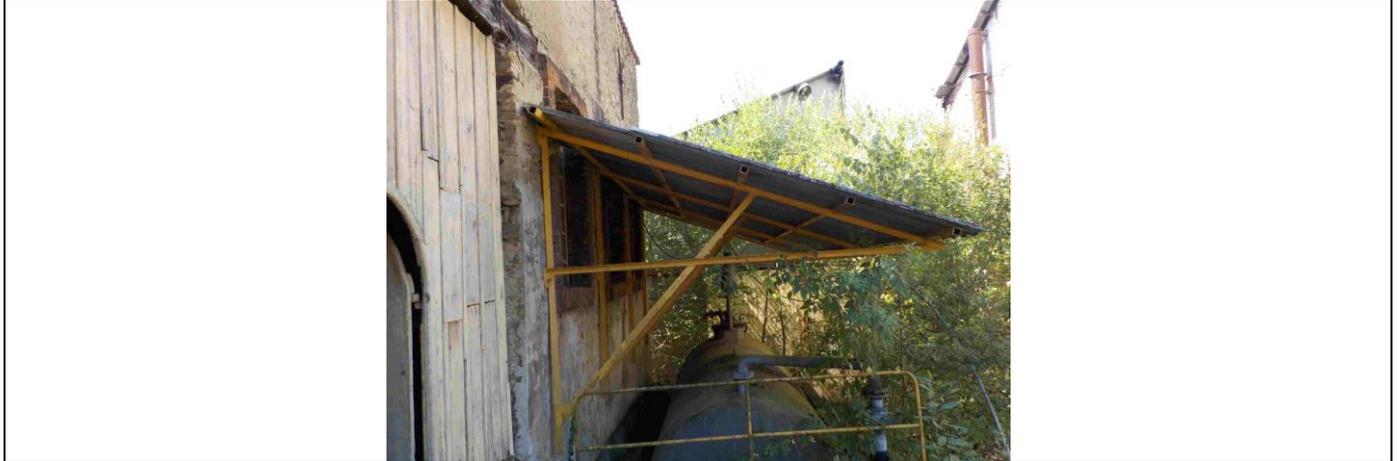
ELEMENT : Couverture

62	Ht Fourneau Cuve fioul	RDC	Couverture	Plafond	Amiante ciment	B	Jugement personnel	MND

Nom du client	Numéro de dossier	Pièce ou local
CHARRIERE	CHARRIERE- 16.07.19- 357	RDC - Ht Fourneau Cuve fioul
Matériau	Date de prélèvement	Nom de l'opérateur
Amiante ciment		DELHOMMAIS Denis
Localisation		Résultat
Couverture - Plafond		Présence d'amiante
Résultat de la grille d'évaluation		
Evaluation périodique		
Emplacement

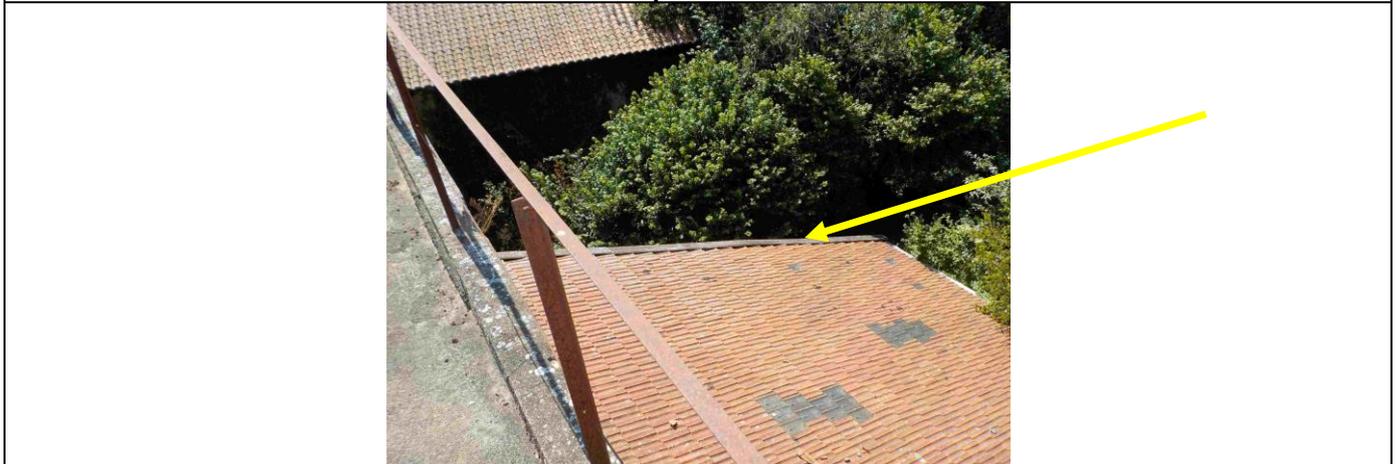
ELEMENT : Rives de toit n°1

68	Ht Fourneau Magasin	1er	Rives de toit n°1	Plafond	Amiante ciment	B	Jugement personnel	MND

Nom du client	Numéro de dossier	Pièce ou local
CHARRIERE	CHARRIERE- 16.07.19- 357	1er - Ht Fourneau Magasin
Matériau	Date de prélèvement	Nom de l'opérateur
Amiante ciment		DELHOMMAIS Denis
Localisation		Résultat
Rives de toit n°1 - Plafond		Présence d'amiante
Résultat de la grille d'évaluation		
Evaluation périodique		
Emplacement

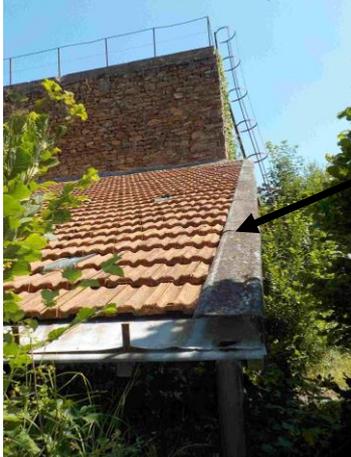
Rives de toit n°2	Plafond	Amiante ciment	B	Jugement personnel	MND

ELEMENT : Rives de toit n°2		
Nom du client	Numéro de dossier	Pièce ou local
CHARRIERE	CHARRIERE- 16.07.19- 357	1er - Ht Fourneau Magasin
Matériau	Date de prélèvement	Nom de l'opérateur
Amiante ciment		DELHOMMAIS Denis
Localisation		Résultat
Rives de toit n°2 - Plafond		Présence d'amiante
Résultat de la grille d'évaluation		
Evaluation périodique		
Emplacement

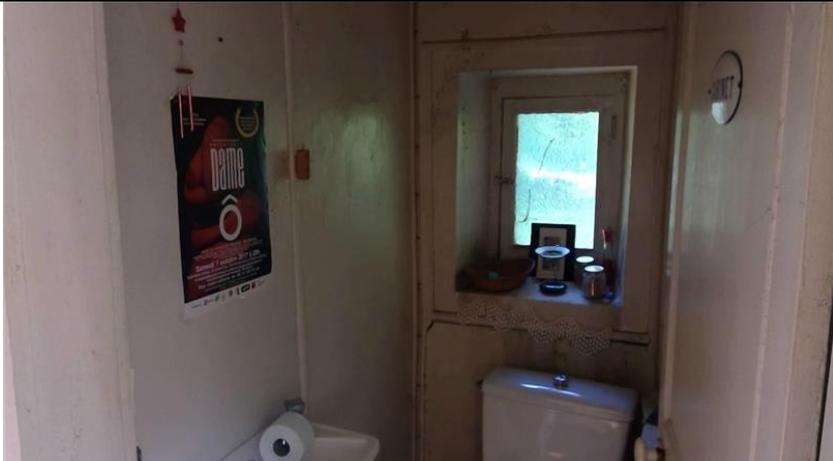
N° Local	Local	Etage	Elément	Zone	Matériau / Produit	Liste	Méthode	Etat de dégradation	Photo
26	Habitation WC Nord	1er	Mur	A, B, C, D	Amiante ciment - Peinture	B	Jugement personnel	MND

ELEMENT : Mur		
Nom du client	Numéro de dossier	Pièce ou local
CHARRIERE	CHARRIERE- 16.07.19- 357	1er - Habitation WC Nord
Matériau	Date de prélèvement	Nom de l'opérateur
Amiante ciment - Peinture		DELHOMMAIS Denis
Localisation		Résultat
Mur - A, B, C, D		Présence d'amiante
Résultat de la grille d'évaluation		
Evaluation périodique		
Emplacement

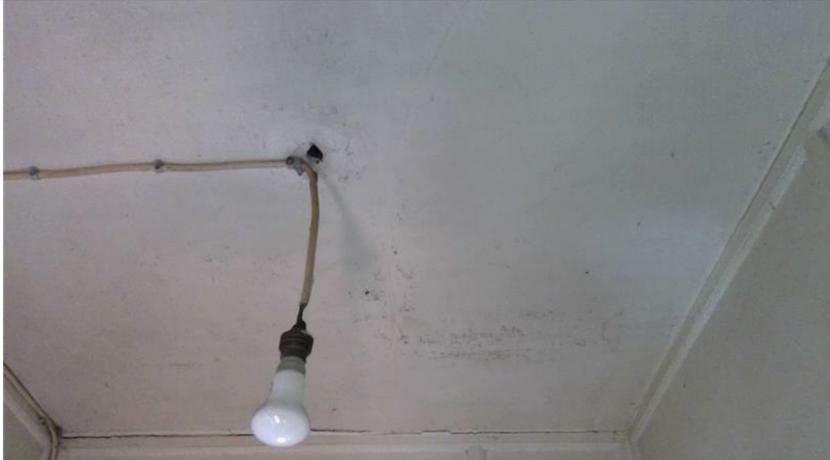
Plafond	Plafond	Amiante ciment - Peinture	B	Jugement personnel	MND

ELEMENT : Plafond		
Nom du client	Numéro de dossier	Pièce ou local
CHARRIERE	CHARRIERE- 16.07.19- 357	1er - Habitation WC Nord
Matériau	Date de prélèvement	Nom de l'opérateur
Amiante ciment - Peinture		DELHOMMAIS Denis
Localisation		Résultat
Plafond - Plafond		Présence d'amiante
Résultat de la grille d'évaluation		
Evaluation périodique		
Emplacement

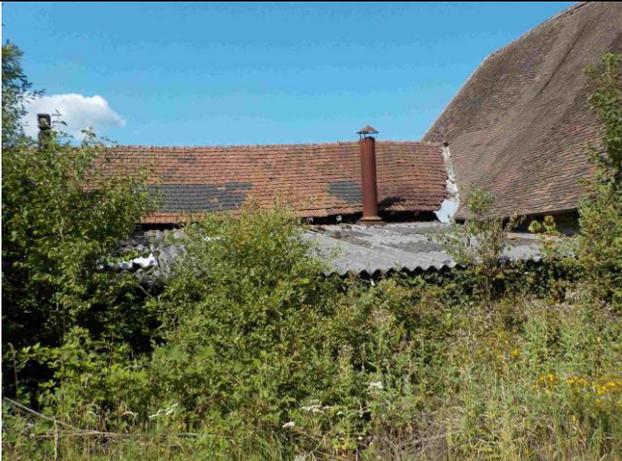
54	Atelier n°2	RDC	Plafond	Plafond	Amiante ciment	B	Jugement personnel	MND

ELEMENT : Plafond		
Nom du client	Numéro de dossier	Pièce ou local
CHARRIERE	CHARRIERE- 16.07.19- 357	RDC - Atelier n°2
Matériau	Date de prélèvement	Nom de l'opérateur
Amiante ciment		DELHOMMAIS Denis
Localisation		Résultat
Plafond - Plafond		Présence d'amiante
Résultat de la grille d'évaluation		
Evaluation périodique		
Emplacement
