Résumé de l'expertise n° 07/19/VSL/0684

Adresse : **BOURDETTE**

Commune : **47340 SAINT-ANTOINE-DE-FICALBA**

Périmètre de repérage : **Habitation T6 avec grange et poulailler**

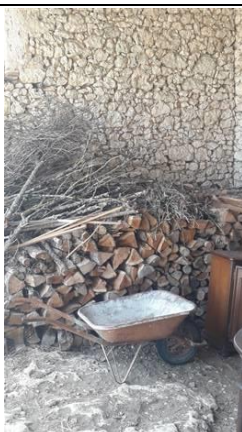
De par sa quantité, le bois de chauffage n'a pas pu faire l'objet d'une inspection complète.

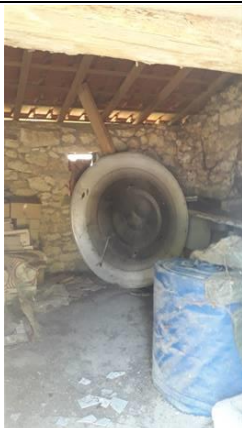
La dépendance 1 étant encombrée, celle-ci n'a pas pu faire l'objet d'une inspection approfondi.

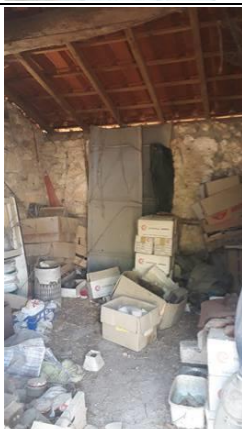
La dépendance 1 étant encombrée, celle-ci n'a pas pu faire l'objet d'une inspection approfondi.

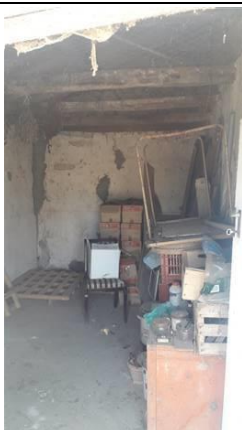
L'encombrement au niveau du débarra, ne permet pas une inspection approfondi de cette pièce.

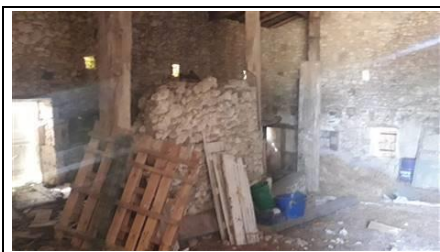
La grange étant encombrée par divers choses (pailles, bois, meubles) celle-ci n'a pas pu faire l'objet d'une inspection approfondi.

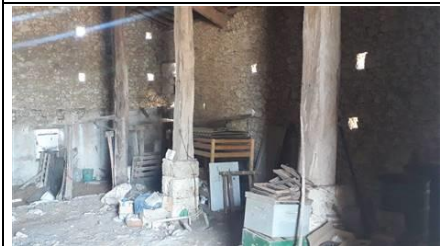
La grange étant encombrée par divers choses (pailles, bois, meubles) celle-ci n'a pas pu faire l'objet d'une inspection approfondi.

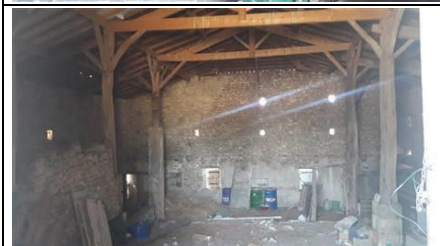
La grange étant encombrée par divers choses (pailles, bois, meubles) celle-ci n'a pas pu faire l'objet d'une inspection approfondi.

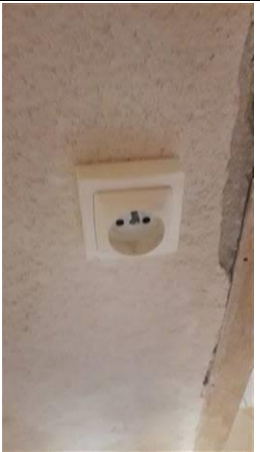
N° Article (1)	Libellé et localisation (*) des anomalies	N° Article (2)	Libellé des mesures compensatoires (3) correctement mises en œuvre	Photos
B3.3.6 a1	<p>Au moins un socle de prise de courant ne comporte pas de broche de terre. Remarques : Présence de circuits électriques non équipés de conducteurs de protection ; Faire intervenir un électricien qualifié afin d'installer des conducteurs de protection sur les circuits qui n'en sont pas équipés</p>	B3.3.6 1	<p>Alors que des socles de prise de courant ou des circuits de l'installation ne sont pas reliés à la terre (B.3.3.6 a1), a2 et a3), la mesure compensatoire suivante est correctement mise en œuvre : - protection du (des) CIRCUIT (s) concerné (s) ou de l'ensemble de l'installation électrique par au moins un dispositif différentiel à haute sensibilité = 30 mA.</p>

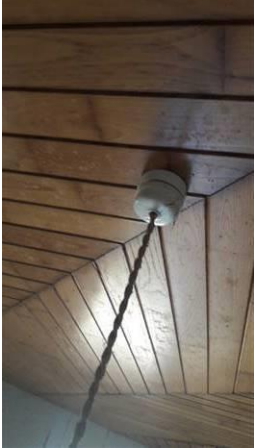
B3.3.6 a3	<p>Au moins un circuit (n'alimentant pas des socles de prises de courant) n'est pas relié à la terre. Remarques : (Rez de chaussée - Cuisine)</p>	B3.3.6 1	<p>Alors que des socles de prise de courant ou des circuits de l'installation ne sont pas reliés à la terre (B.3.3.6 a1), a2 et a3), la mesure compensatoire suivante est correctement mise en œuvre : - protection du (des) CIRCUIT (s) concerné (s) ou de l'ensemble de l'installation électrique par au moins un dispositif différentiel à haute sensibilité = 30 mA.</p>

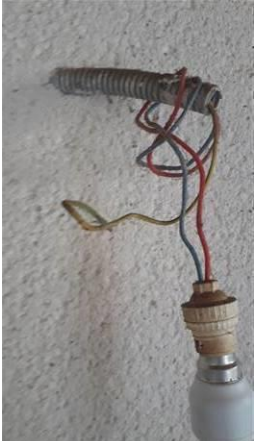
B4.3 h	<p>Des conducteurs ou des appareillages présentent des traces d'échauffement. Remarques : (Rez de chaussée - Cuisine) Présence d'appareillage présentant des traces d'échauffement ; Faire intervenir un électricien qualifié afin de remplacer les appareils présentant des traces d'échauffement</p>

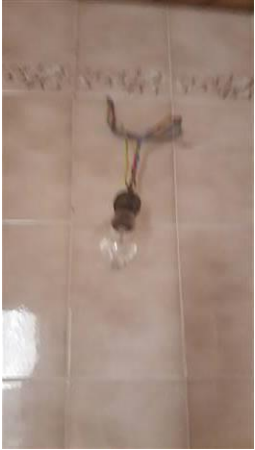
N° Article (1)	Libellé et localisation (*) des anomalies	N° Article (2)	Libellé des mesures compensatoires (3) correctement mises en œuvre	Photos
B6.3.1 a	<p>Local contenant une baignoire ou une douche : l'installation électrique ne répond pas aux prescriptions particulières appliquées à ce local (adéquation entre l'emplacement où est installé le matériel électrique et les caractéristiques de ce dernier – respect des règles de protection contre les chocs électriques liées aux zones).</p> <p>Remarques : Présence de matériel électrique inadapté placé en zone 1 d'un local contenant une douche ou une baignoire ; Faire intervenir un électricien qualifié afin de supprimer le matériel électrique inadapté ou le remplacer par du matériel adapté (Rez de chaussée - Salle de bain)</p>

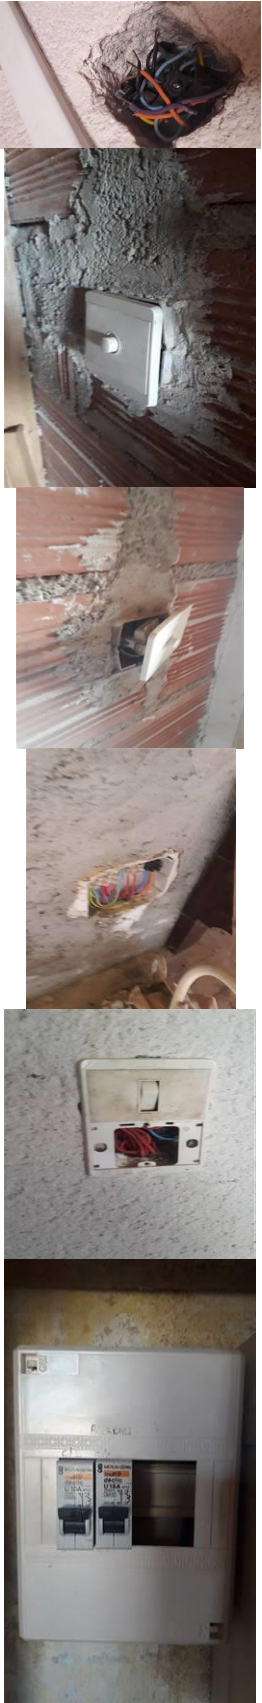
N° Article (1)	Libellé et localisation (*) des anomalies	N° Article (2)	Libellé des mesures compensatoires (3) correctement mises en œuvre	Photos
B7.3 a	<p>L'Enveloppe d'au moins un matériel est manquante ou détériorée. Remarques : Présence de matériel électrique en place dont l'enveloppe présente des détériorations ; Faire intervenir un électricien qualifié afin de remplacer les matériels présentant des détériorations (Rez de chaussée - Buanderie Rez de chaussée - Cuisine 1er étage - Chambre 41er étage - Palier 2 Rez de chaussée - Séjour)</p>

<p>Photo PhEle001 Libellé de l'anomalie : B7.3 a L'Enveloppe d'au moins un matériel est manquante ou détériorée. Remarques : Présence de matériel électrique en place dont l'enveloppe présente des détériorations ; Faire intervenir un électricien qualifié afin de remplacer les matériels présentant des détériorations (Rez de chaussée - BuanderieRez de chaussée - Cuisine1er étage - Chambre 41er étage - Palier 2Rez de chaussée - Séjour)</p>

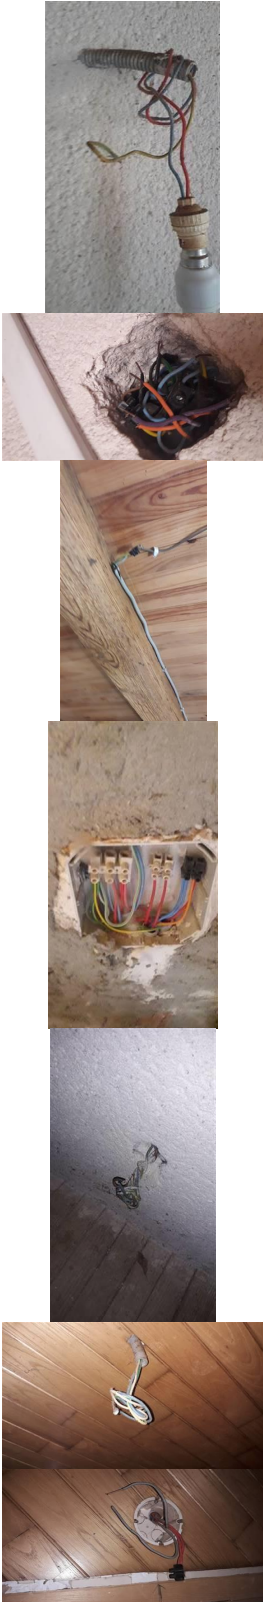
N° Article (1)	Libellé et localisation (*) des anomalies	N° Article (2)	Libellé des mesures compensatoires (3) correctement mises en œuvre	Photos
B7.3 d	<p>L'installation électrique comporte au moins une connexion avec une partie active nue sous tension accessible.</p> <p>Remarques : Présence de connexion de matériel électrique présentant des parties actives nues sous tension ; Faire intervenir un électricien qualifié afin de remplacer les matériels présentant des parties actives nues sous tension (1er étage - Chambre 3 1er étage - Chambre 4 Rez de chaussée - Séjour Rez de chaussée - Cuisine)</p>

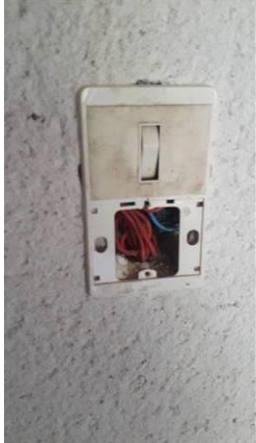
<p>Photo PhEle001 Libellé de l'anomalie : B7.3 a L'Enveloppe d'au moins un matériel est manquante ou détériorée. Remarques : Présence de matériel électrique en place dont l'enveloppe présente des détériorations ; Faire intervenir un électricien qualifié afin de remplacer les matériels présentant des détériorations (Rez de chaussée - BuanderieRez de chaussée - Cuisine1er étage - Chambre 41er étage - Palier 2Rez de chaussée - Séjour)</p>

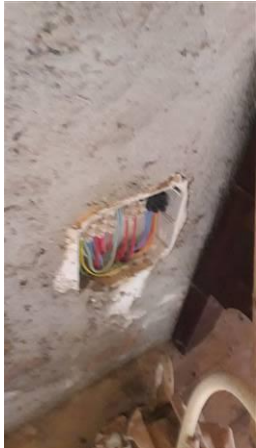
<p>Photo PhEle001 Libellé de l'anomalie : B7.3 a L'Enveloppe d'au moins un matériel est manquante ou détériorée. Remarques : Présence de matériel électrique en place dont l'enveloppe présente des détériorations ; Faire intervenir un électricien qualifié afin de remplacer les matériels présentant des détériorations (Rez de chaussée - Buanderie Rez de chaussée - Cuisine1er étage - Chambre 41er étage - Palier 2Rez de chaussée - Séjour)</p>

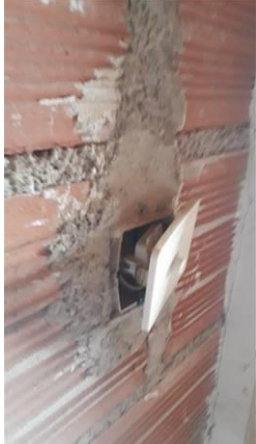
<p>Photo PhEle001 Libellé de l'anomalie : B7.3 a L'Enveloppe d'au moins un matériel est manquante ou détériorée. Remarques : Présence de matériel électrique en place dont l'enveloppe présente des détériorations ; Faire intervenir un électricien qualifié afin de remplacer les matériels présentant des détériorations (Rez de chaussée - BuanderieRez de chaussée - Cuisine1er étage - Chambre 41er étage - Palier 2Rez de chaussée - Séjour)</p>

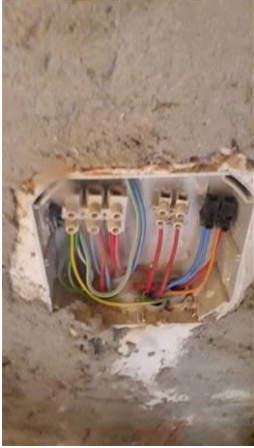
<p>Photo PhEle002 Libellé de l'anomalie : B7.3 d L'installation électrique comporte au moins une connexion avec une partie active nue sous tension accessible. Remarques : Présence de connexion de matériel électrique présentant des parties actives nues sous tension ; Faire intervenir un électricien qualifié afin de remplacer les matériels présentant des parties actives nues sous tension (1er étage - Chambre 3 1er étage - Chambre 4Rez de chaussée - SéjourRez de chaussée - Cuisine)</p>

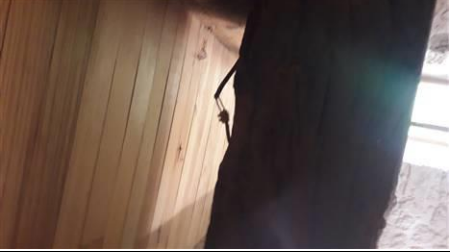
<p>Photo PhEle002 Libellé de l'anomalie : B7.3 d L'installation électrique comporte au moins une connexion avec une partie active nue sous tension accessible. Remarques : Présence de connexion de matériel électrique présentant des parties actives nues sous tension ; Faire intervenir un électricien qualifié afin de remplacer les matériels présentant des parties actives nues sous tension (1er étage - Chambre 3 1er étage - Chambre 4Rez de chaussée - SéjourRez de chaussée - Cuisine)</p>

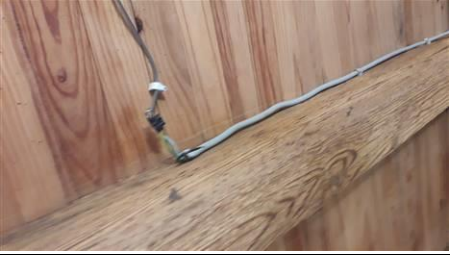
<p>Photo PhEle002 Libellé de l'anomalie : B7.3 d L'installation électrique comporte au moins une connexion avec une partie active nue sous tension accessible. Remarques : Présence de connexion de matériel électrique présentant des parties actives nues sous tension ; Faire intervenir un électricien qualifié afin de remplacer les matériels présentant des parties actives nues sous tension (1er étage - Chambre 3 1er étage - Chambre 4Rez de chaussée - SéjourRez de chaussée - Cuisine)</p>

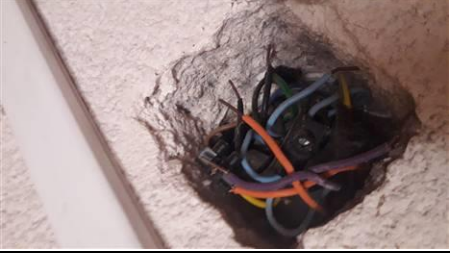
<p>Photo PhEle002 Libellé de l'anomalie : B7.3 d L'installation électrique comporte au moins une connexion avec une partie active nue sous tension accessible. Remarques : Présence de connexion de matériel électrique présentant des parties actives nues sous tension ; Faire intervenir un électricien qualifié afin de remplacer les matériels présentant des parties actives nues sous tension (1er étage - Chambre 3 1er étage - Chambre 4Rez de chaussée - SéjourRez de chaussée - Cuisine)</p>

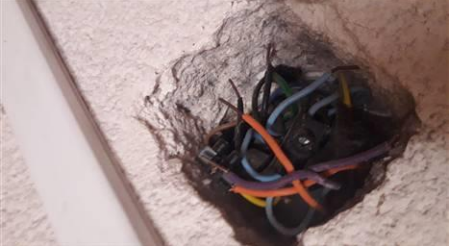
<p>Photo PhEle001 Libellé de l'anomalie : B7.3 a L'Enveloppe d'au moins un matériel est manquante ou détériorée. Remarques : Présence de matériel électrique en place dont l'enveloppe présente des détériorations ; Faire intervenir un électricien qualifié afin de remplacer les matériels présentant des détériorations (Rez de chaussée - BuanderieRez de chaussée - Cuisine1er étage - Chambre 41er étage - Palier 2Rez de chaussée - Séjour)</p>

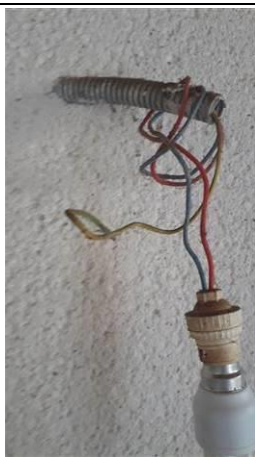
<p>Photo PhEle002 Libellé de l'anomalie : B7.3 d L'installation électrique comporte au moins une connexion avec une partie active nue sous tension accessible. Remarques : Présence de connexion de matériel électrique présentant des parties actives nues sous tension ; Faire intervenir un électricien qualifié afin de remplacer les matériels présentant des parties actives nues sous tension (1er étage - Chambre 3 1er étage - Chambre 4Rez de chaussée - SéjourRez de chaussée - Cuisine)</p>

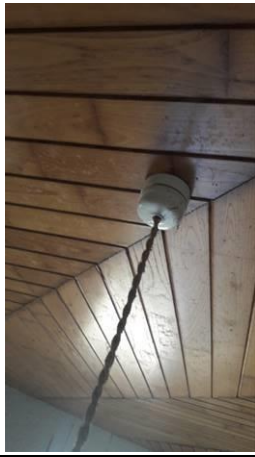
<p>Photo PhEle004 Libellé de l'anomalie : B8.3 a L'installation comporte au moins un matériel électrique vétuste. Remarques : Présence de matériel électrique vétuste (douilles, interrupteurs, socles de prise...) ; Faire intervenir un électricien qualifié afin de remplacer les matériels électriques vétustes</p>

N° Article (1)	Libellé et localisation (*) des anomalies	N° Article (2)	Libellé des mesures compensatoires (3) correctement mises en œuvre	Photos
B8.3 a	L'installation comporte au moins un matériel électrique vétuste. Remarques : Présence de matériel électrique vétuste (douilles, interrupteurs, socles de prise...) ; Faire intervenir un électricien qualifié afin de remplacer les matériels électriques vétustes

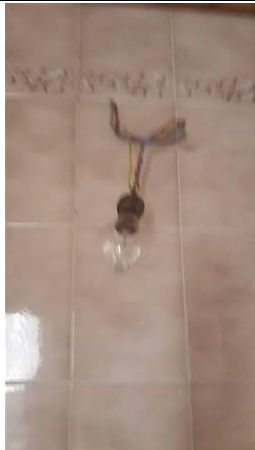
<p>Photo PhEle005 Libellé de l'anomalie : B6.3.1 a Local contenant une baignoire ou une douche : l'installation électrique ne répond pas aux prescriptions particulières appliquées à ce local (adéquation entre l'emplacement où est installé le matériel électrique et les caractéristiques de ce dernier - respect des règles de protection contre les chocs électriques liées aux zones). Remarques : Présence de matériel électrique inadapté placé en zone 1 d'un local contenant une douche ou une baignoire ; Faire intervenir un électricien qualifié afin de supprimer le matériel électrique inadapté ou le remplacer par du matériel adapté (Rez de chaussée - Salle de bain)</p>

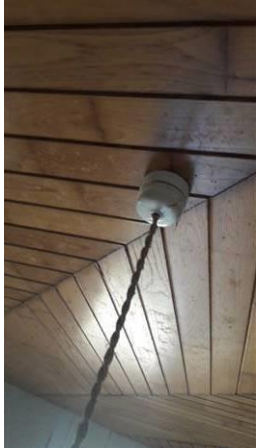
<p>Photo PhEle007 Libellé de l'anomalie : B3.3.6 a3 Au moins un circuit (n'alimentant pas des socles de prises de courant) n'est pas relié à la terre. Remarques : (Rez de chaussée - Cuisine)</p>
