Dossier Diagnostic Technique (DDT)

Numéro de dossier : FOURCADE/650100646
Date du repérage : 17/06/2019

Localisation du ou des bâtiments :
Département : ... **Hautes-Pyrénées**
Adresse : **17 RUE DE LA PAIX**
Commune : **65690 BARBAZAN DEBAT**
Références cadastrales non communiquées Parcelle numéro NC,
Désignation et situation du ou des lot(s) de copropriété :
Ce bien ne fait pas partie d'une copropriété Lot numéro NC,
Périmètre de repérage :

Résumé de l'expertise n° FOURCADE/650100646

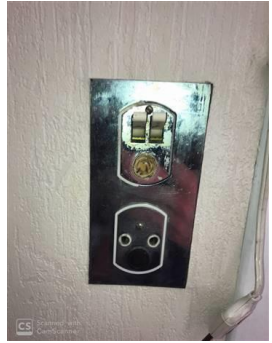
N° Article (1)	Libellé des anomalies	N° Article (2)	Libellé des mesures compensatoires (3) correctement mises en œuvre	Photos
B3.3.6 a	Des circuits ne comportent pas de conducteur de protection relié à la terre. Remarques : Absence de conducteurs de protection ; Faire intervenir un électricien qualifié afin d'installer des conducteurs de protection

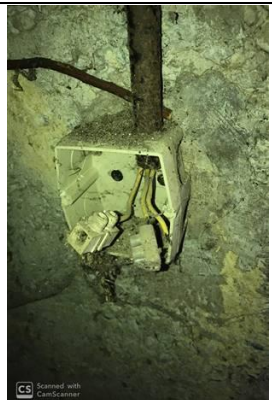
B3.3.10 a	Le (les) socle(s) de prise de courant placé(s) à l'extérieur ne sont pas protégés par un dispositif différentiel à haute sensibilité ≤ 30 mA.			
B7.3 a	Des enveloppes de matériels sont manquantes ou détériorées. Remarques : Présence de matériel électrique en place dont l'enveloppe présente des détériorations ; Faire intervenir un électricien qualifié afin de remplacer les matériels présentant des détériorations

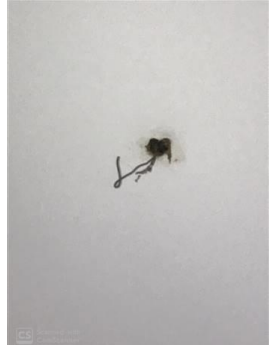
N° Article (1)	Libellé des anomalies	N° Article (2)	Libellé des mesures compensatoires (3) correctement mises en œuvre	Photos
B7.3 c1	<p>Des conducteurs isolés ne sont pas placés dans des conduits, goulottes ou plinthes en matière isolante jusqu'à leur pénétration dans le matériel électrique qu'ils alimentent.</p> <p>Remarques : Présence de conducteurs électriques non protégés mécaniquement ; Faire intervenir un électricien qualifié afin d'installer des protections mécanique sur les conducteurs non protégés</p>

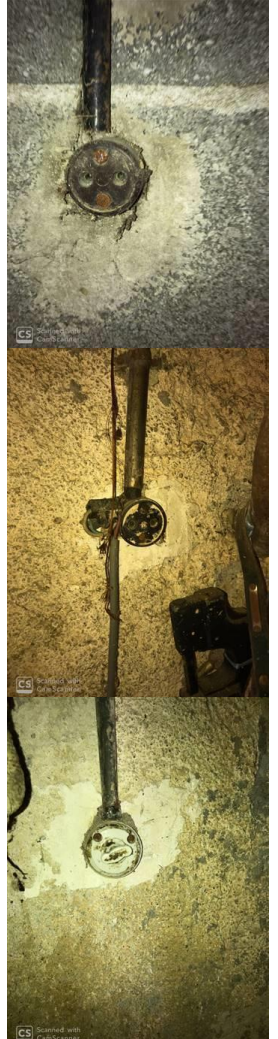
B8.3 a	<p>L'installation comporte des matériels électriques vétustes.</p> <p>Remarques : Présence de matériel électrique vétuste (douilles, interrupteurs, socles de prise...) ; Faire intervenir un électricien qualifié afin de remplacer les matériels électriques vétustes</p>

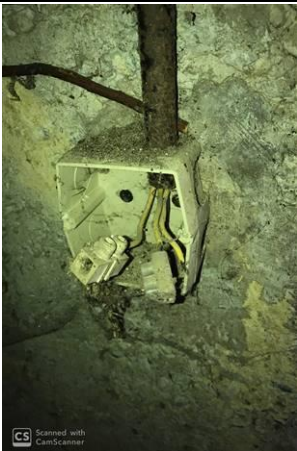
<p>Photo PhEle001 Libellé de l'anomalie : B7.3 a Des enveloppes de matériels sont manquantes ou détériorées. Remarques : Présence de matériel électrique en place dont l'enveloppe présente des détériorations ; Faire intervenir un électricien qualifié afin de remplacer les matériels présentant des détériorations</p>

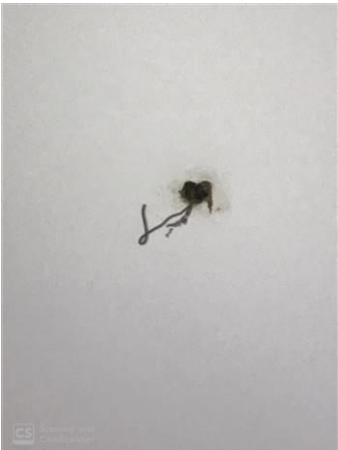
<p>Photo PhEle002 Libellé de l'anomalie : B7.3 c1 Des conducteurs isolés ne sont pas placés dans des conduits, goulottes ou plinthes en matière isolante jusqu'à leur pénétration dans le matériel électrique qu'ils alimentent. Remarques : Présence de conducteurs électriques non protégés mécaniquement ; Faire intervenir un électricien qualifié afin d'installer des protections mécanique sur les conducteurs non protégés</p>

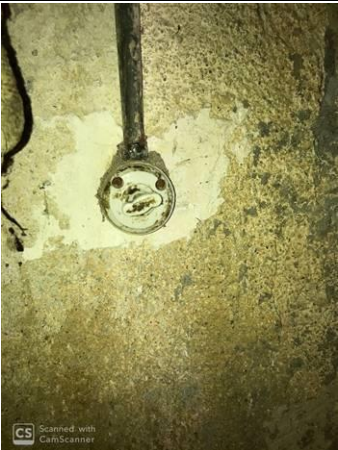
<p>Photo PhEle003 Libellé de l'anomalie : B8.3 a L'installation comporte des matériels électriques vétustes. Remarques : Présence de matériel électrique vétuste (douilles, interrupteurs, socles de prise...) ; Faire intervenir un électricien qualifié afin de remplacer les matériels électriques vétustes</p>

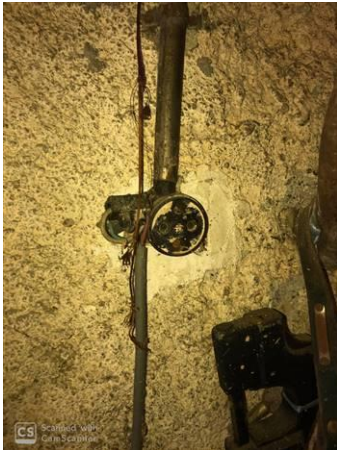
Photo PhEle003
 Libellé de l'anomalie : B8.3 a L'installation comporte des matériels électriques vétustes.
 Remarques : Présence de matériel électrique vétuste (douilles, interrupteurs, socles de prise...) ; Faire intervenir un électricien qualifié afin de remplacer les matériels électriques vétustes

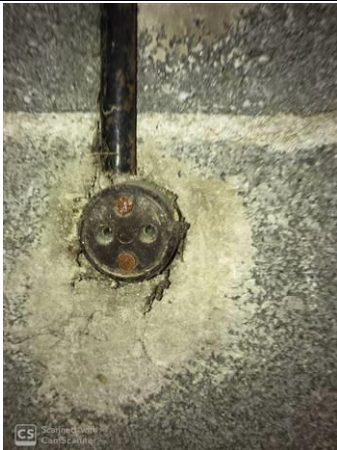
Photo PhEle003
 Libellé de l'anomalie : B8.3 a L'installation comporte des matériels électriques vétustes.
 Remarques : Présence de matériel électrique vétuste (douilles, interrupteurs, socles de prise...) ; Faire intervenir un électricien qualifié afin de remplacer les matériels électriques vétustes

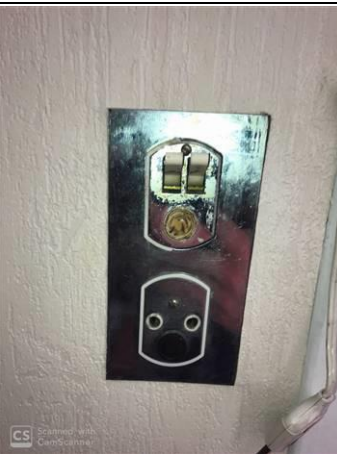
Photo PhEle004
 Libellé de l'anomalie : B3.3.6 a Des circuits ne comportent pas de conducteur de protection relié à la terre.
 Remarques : Absence de conducteurs de protection ; Faire intervenir un électricien qualifié afin d'installer des conducteurs de protection

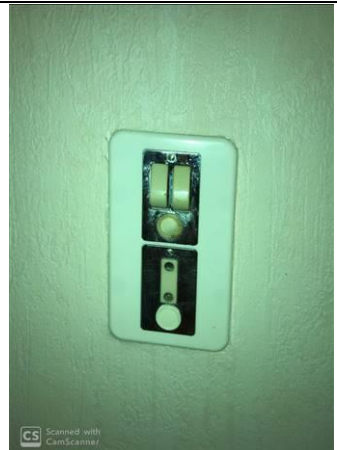
Photo PhEle005
 Libellé de l'information complémentaire : B11 b L'ensemble des socles de prise de courant n'est pas de type à obturateur.
 Remarques : Présence de socles de prises non équipés d'obturateur ; Faire intervenir un électricien qualifié afin de remplacer les socles de prises non équipés d'obturateur par des socles de prises à obturateur
