## DOSSIER DE DIAGNOSTICS TECHNIQUES

**Référence : 31317 RAYNAUD et BAREILLE**

**Maison individuelle  
lieu dit Toumiou  
572 rue du Colonel Jules Gleizes  
31220 LAVELANET-DE-COMMINGES**

RAPPORT N° 31317 RAYNAUD ET BAREILLE

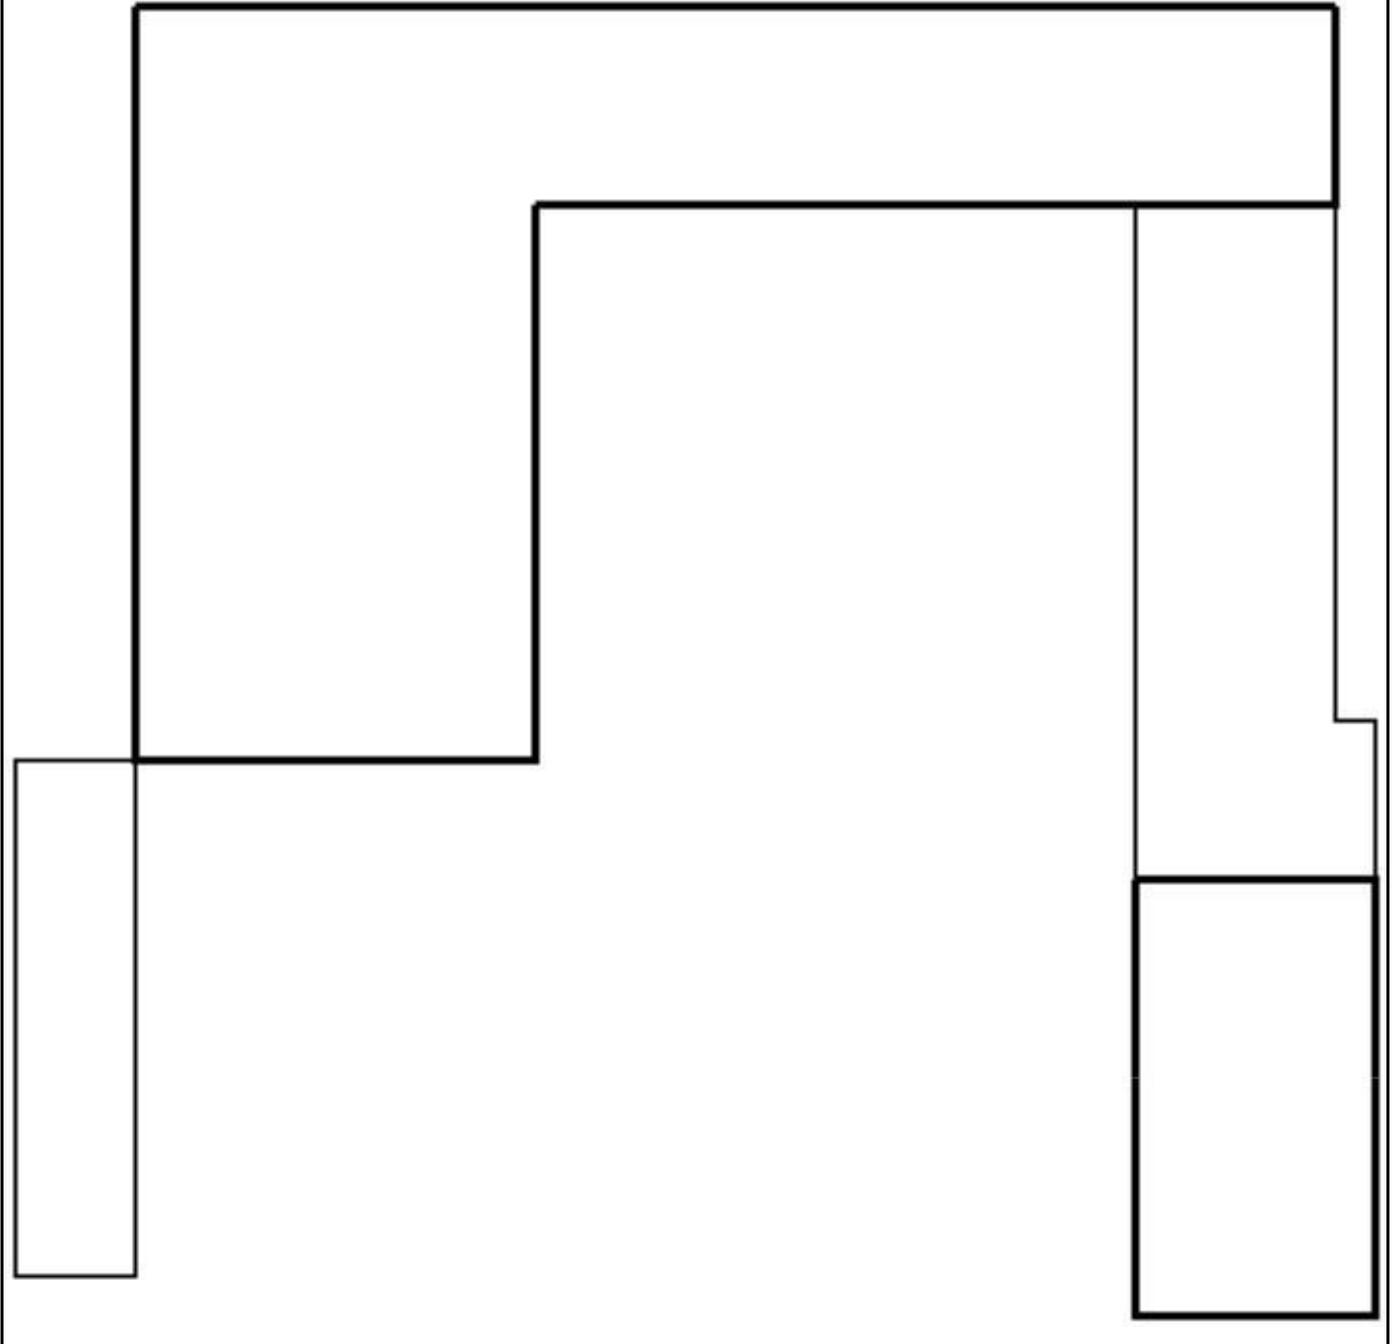
## ANNEXE 1 – CROQUIS

PLANCHE DE REPERAGE USUEL				Adresse de l'immeuble :	lieu dit Toumiou 572 rue du Colonel Jules Gleizes 31220 LAVELANET-DE-COMMINGES
N° dossier :	31317 RAYNAUD et BAREILLE				
N° planche :	1/1	Version : 0	Type : Croquis	Bâtiment – Niveau :	Croquis
Origine du plan :	Cabinet de diagnostics
