## DOSSIER DE DIAGNOSTICS TECHNIQUES

**Référence : 42626 RAYNAUD et BAREILLE**

**Maison individuelle**

**31220 LAVELANET-DE-COMMINGES**

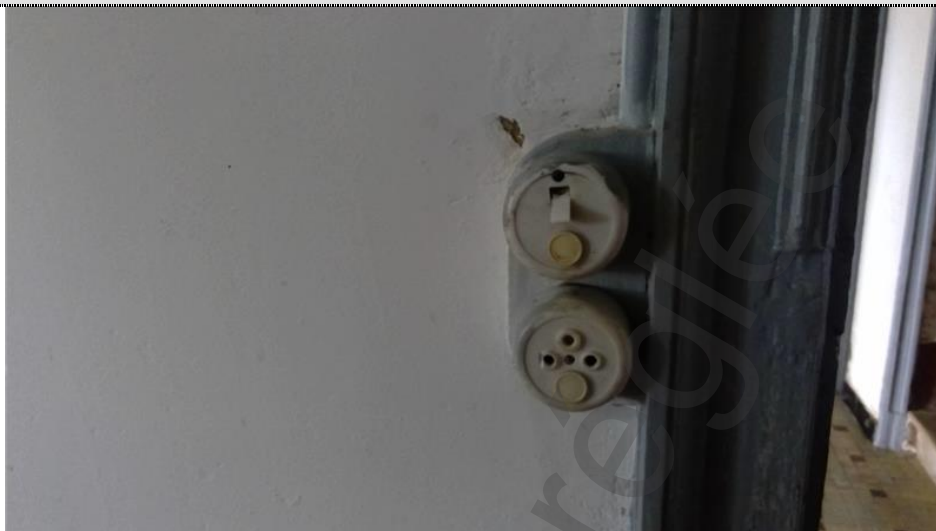
**Point de contrôle N° B.3.3.6 a1)**

Description : Au moins un socle de prise de courant ne comporte pas de broche de terre.

Observation(s) (Anomalie compensée par le point de contrôle B.3.3.6.1)

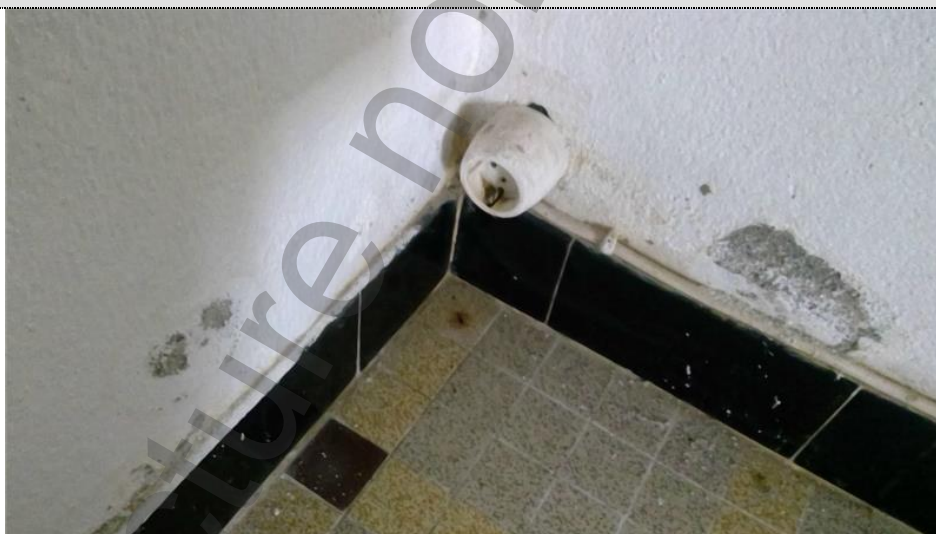
**Point de contrôle N° B.3.3.6 a2)**

Description : Au moins un socle de prise de courant comporte une broche de terre non reliée à la terre.

Observation(s) (Anomalie compensée par le point de contrôle B.3.3.6.1)

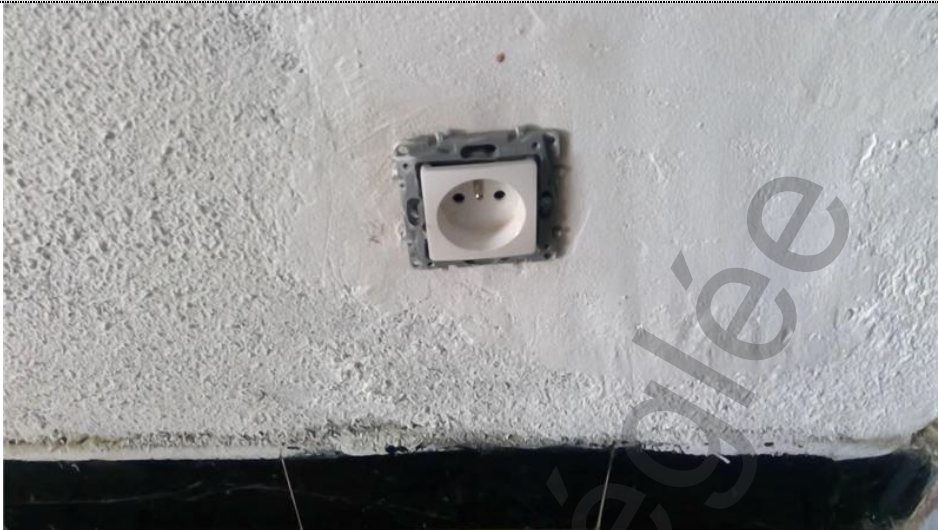
Point de contrôle N° B.7.3 a)

Description : L'ENVELOPPE d'au moins un matériel est manquante ou détériorée.

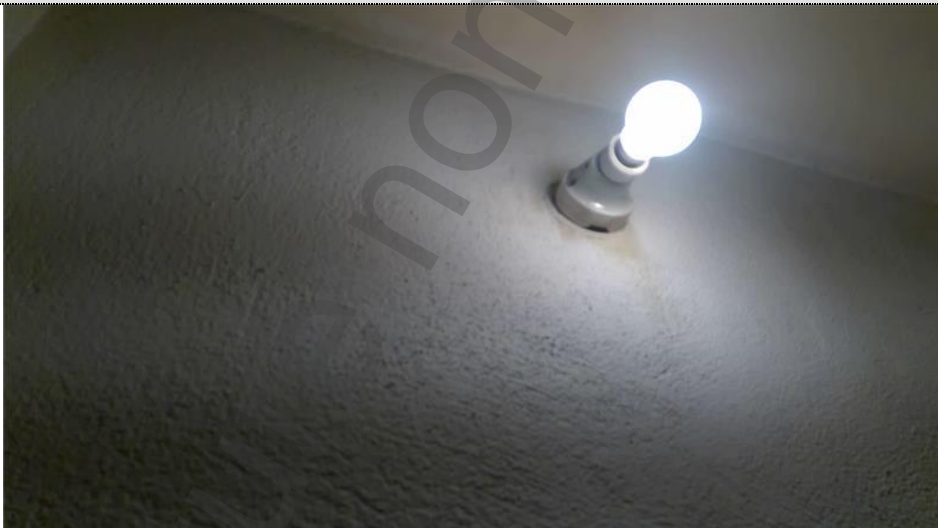
Point de contrôle N° B.8.3 a)

Description : L'installation comporte au moins un MATERIEL ELECTRIQUE vétuste.
