Résumé de l'expertise n° 19/M/12930/RCA

Adresse : **Lieu dit Pé de Bourreou
"La Mouille"**

Commune : **65330 TOURNOUS-DEVANT**

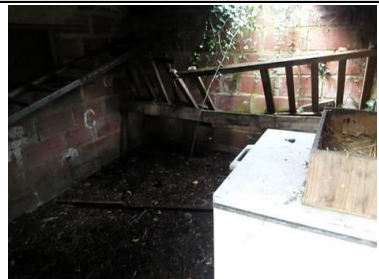
| Localisation | Description | Photo |
|---|--|---|
| Rez de jardin - Abris3 | Sol : Béton Mur A, B, C, D : Brique Plafond : bardage métallique Porte A : Bois | |

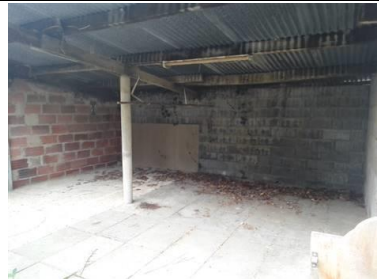
| Localisation | Description | Photo |
|---|--|---|
| Rez de jardin - Abris2 | Sol : Béton Mur A, B, C, D : parpaings et brique Plafond : bardage métallique | |

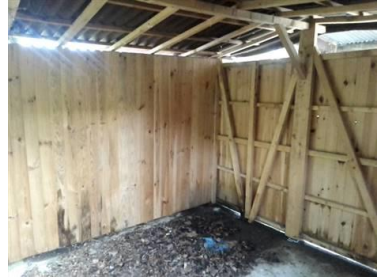
| Localisation | Description | Photo |
|---|--|---|
| Rez de jardin - Abris1 | Sol : Béton Mur A, B, C, D : Bois Plafond : Plaque composite Porte A : Bois et Vernis | |

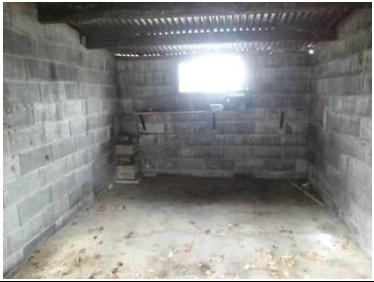
| Localisation | Description | Photo |
|--|--|---|
| Rez de jardin - Garage | <p>Sol : Béton Mur A, B, C, D : parpaings Plafond : bardage métallique Fenêtre C : Bois et Peinture Porte A : Bois et Peinture</p> | |

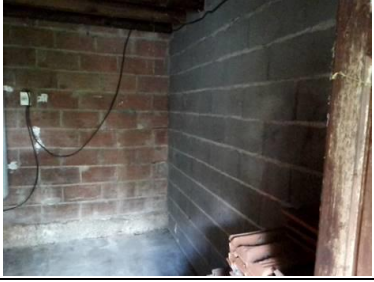
| Localisation | Description | Photo |
|--|--|---|
| Rez de chaussée - Local technique | <p>Sol : Béton Mur A, D : parpaings Plafond : Bois Porte A : Bois et Vernis Mur B, C : briques</p> | |

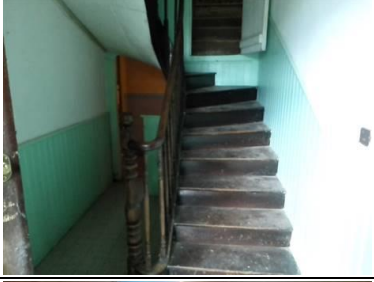
| Localisation | Description | Photo |
|--|--|---|
| Rez de chaussée - Entrée | <p>Sol : Carrelage Mur A, B, C, D : Plâtre et Peinture Plafond : isolant Porte A : Bois et Vernis Contre-marches : Bois et Vernis Marches : Bois et vernis Escalier crémaillère - Escalier balustre - Escalier limon -</p> | |

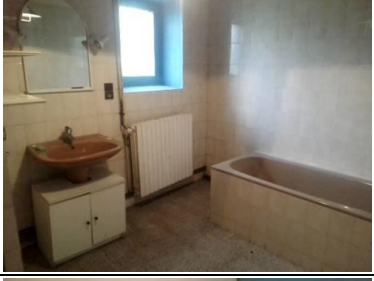
| Localisation | Description | Photo |
|--|--|---|
| Rez de chaussée - Salle de bains | <p>Sol : Carrelage Mur A, B, C, D : Plâtre et faïence Plafond : isolant Fenêtre C : Bois et Peinture Porte A : Bois et Peinture Radiateur C : Métal et Peinture</p> | |

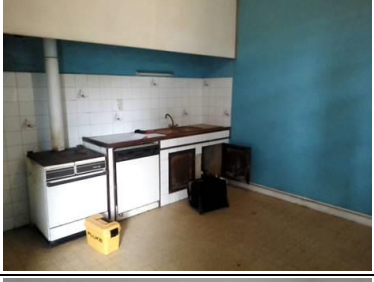
| Localisation | Description | Photo |
|--|--|---|
| Rez de chaussée - Cuisine / Salle à manger | <p>Sol : Carrelage Mur A, B, C, D : Plâtre et Peinture Plafond : Plâtre et Peinture Plinthes : Bois et Peinture Fenêtre D : PVC et Peinture Porte A : Bois et Peinture Volet D : PVC Radiateur D : Métal et Peinture</p> | |

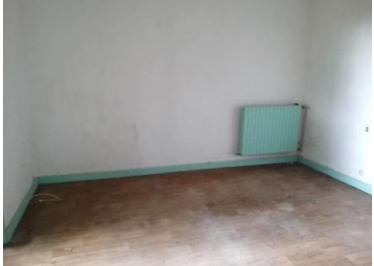
| Localisation | Description | Photo |
|--|--|---|
| Rez de chaussée - Chambre 1 | <p>Sol plastique Mur A, B, C, D : Plâtre et Peinture Plafond : isolant Plinthes : Bois et Peinture Fenêtre B : Bois et Peinture Porte A : Bois et Peinture Volet B : métal et Peinture Radiateur C : Métal et Peinture</p> | |

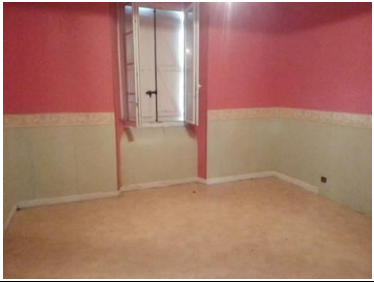
| Localisation | Description | Photo |
|---|---|--|
| 1er étage - Chambre 3 | Sol plastique Mur A, B, C, D : Plâtre et Tapisserie Plafond : isolant Plinthes : Bois et Peinture Fenêtre 1 B : PVC et Peinture Fenêtre 2 C : PVC et Peinture Porte A : Bois et Peinture Volet 1 B : PVC Volet 2 C : PVC Radiateur B : Métal et Peinture | |

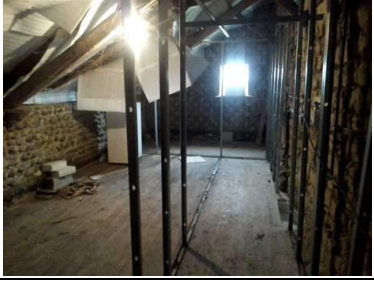
| Localisation | Description | Photo |
|---|---|--|
| 1er étage - Combles d'habitation1 | Sol : Parquet Mur A, B, C, D : Pierre Plafond : bois et tuilles Fenêtre B : Bois et Peinture Porte A : Bois et Peinture | |

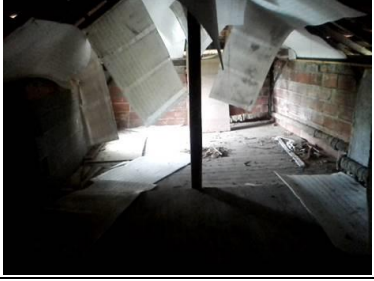
| Localisation | Description | Photo |
|---|---|--|
| 1er étage - Combles d'habitation2 | Sol : Parquet Mur A, B, C, D, E, F : Brique Plafond : bois et tuilles Fenêtre D : Bois et Vernis | |

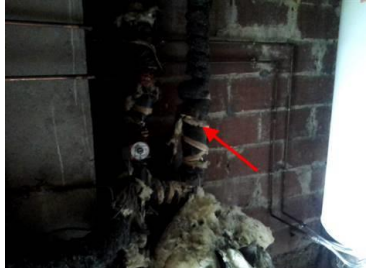
| Localisation | Identifiant + Description | Photo |
|---|---|---|
| Rez de chaussée - Local technique; 1er étage - Combles d'habitation1; 1er étage - Combles d'habitation2 | <p>Identifiant: M001</p> <p>Description: Calorifuge (tresses, coquilles, matelas...)</p> <p>Liste selon annexe.13-9 du CSP : A</p> <p>Justificatif: sur jugement de l'opérateur</p> | |

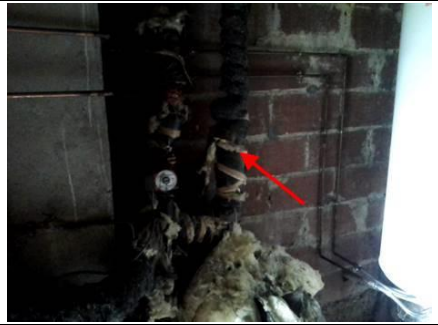
| | <p>Photo n° PhA001 Localisation : Rez de chaussée - Local technique; 1er étage - Combles d'habitation1; 1er étage - Combles d'habitation2 Ouvrage : 6 - Conduits et accessoires intérieurs - Conduits de fluides (air, eau, vapeur, fumée, échappement, autres fluides) Partie d'ouvrage : Calorifuge (tresses, coquilles, matelas...) Description : Calorifuge (tresses, coquilles, matelas...) Localisation sur croquis : 001</p> |

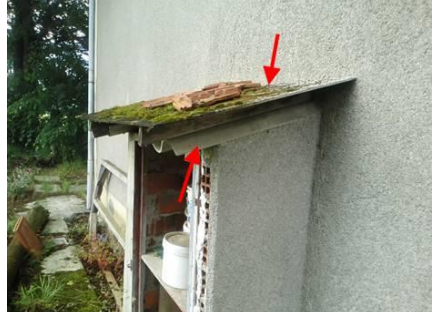
| | <p>Photo n° PhA002 Localisation : Parties extérieures Ouvrage : 1 - Couvertures, Toitures, Terrasses et étanchéités - Plaques ondulées et planes Partie d'ouvrage : Plaques en fibres-ciment (y compris plaques « sous tuiles ») Description : Plaques en fibres-ciment (y compris plaques « sous tuiles ») Localisation sur croquis : 002</p> |

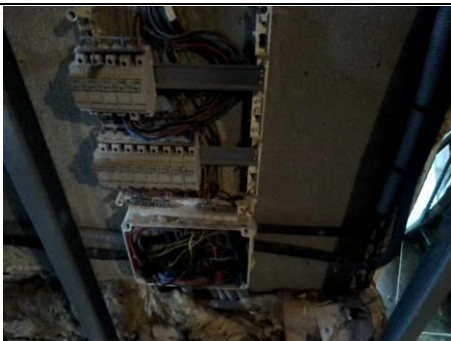
Photo n° PhEle001
B11 a3 Il n'y a aucun dispositif différentiel à haute sensibilité inf. ou égal à 30 mA.

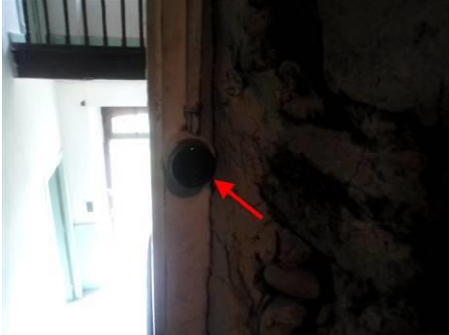
| | <p>Photo PhEle002 Libellé de l'anomalie : B4.3 b Le type d'au moins un fusible ou un disjoncteur n'est plus autorisé (fusible à tabatière, à broches rechargeables, coupe-circuit à fusible de type industriel, disjoncteur réglable en courant protégeant des circuits terminaux). Remarques : Présence de fusible(s) de type à puits ; Faire intervenir un électricien qualifié afin de remplacer le(s) fusible(s) de type à tabatière par des protections autorisées</p> |

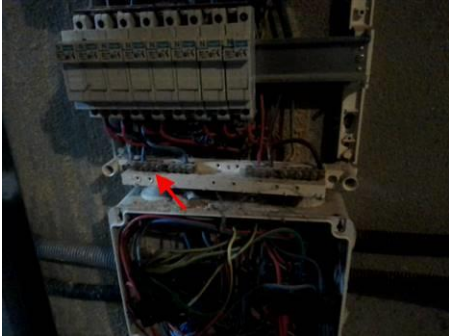
| | <p>Photo PhEle003 Libellé de l'anomalie : B4.3 c Plusieurs circuits disposent d'un conducteur neutre commun dont les conducteurs ne sont pas correctement protégés contre les surintensités. Remarques : Absence de conducteur(s) neutre(s) commun(s) à plusieurs circuits</p> |

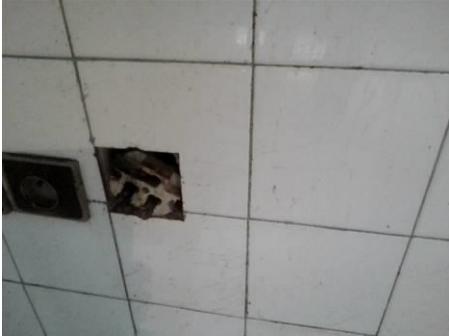
| | <p>Photo PhEle004 Libellé de l'anomalie : B7.3 a L'Enveloppe d'au moins un matériel est manquante ou détériorée. Remarques : Présence de matériel électrique en place dont l'enveloppe présente des détériorations ; Faire intervenir un électricien qualifié afin de remplacer les matériels présentant des détériorations</p> |

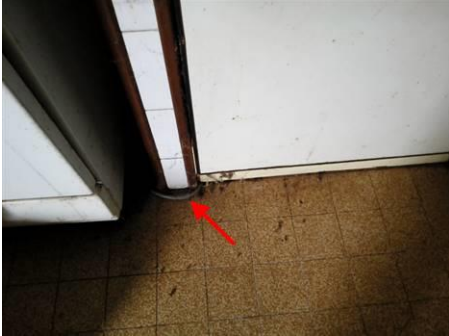
| | <p>Photo PhEle005 Libellé de l'anomalie : B8.3 e Au moins un conducteur isolé n'est pas placé sur toute sa longueur dans un conduit, une goulotte ou une plinthe ou une huisserie, en matière isolante ou métallique, jusqu'à sa pénétration dans le matériel électrique qu'il alimente. Remarques : Présence de conducteurs électriques non protégés mécaniquement ; Faire intervenir un électricien qualifié afin d'installer des protections mécaniques sur les conducteurs non protégés</p> |

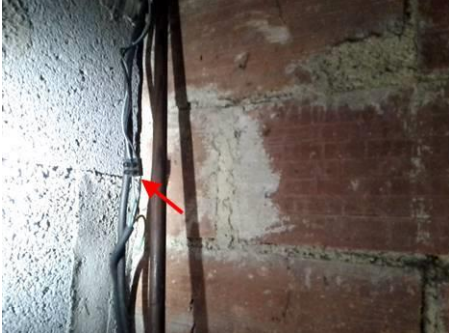
| | <p>Photo PhEle006 Libellé de l'anomalie : B7.3 d L'installation électrique comporte au moins une connexion avec une partie active nue sous tension accessible. Remarques : Présence de connexion de matériel électrique présentant des parties actives nues sous tension ; Faire intervenir un électricien qualifié afin de remplacer les matériels présentant des parties actives nues sous tension</p> |

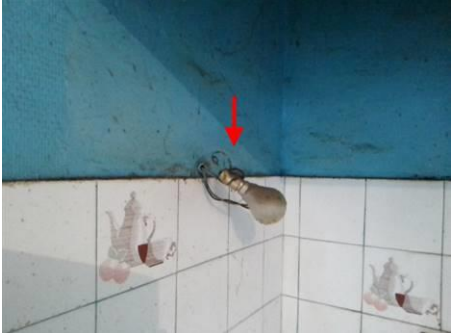
| | <p>Photo PhEle007 Libellé de l'anomalie : B7.3 e L'installation électrique comporte au moins un dispositif de protection avec une partie active nue sous tension accessible. Remarques : Présence de dispositif de protection de matériel électrique présentant des parties actives nues sous tension ; Faire intervenir un électricien qualifié afin de remplacer les matériels présentant des parties actives nues sous tension</p> |

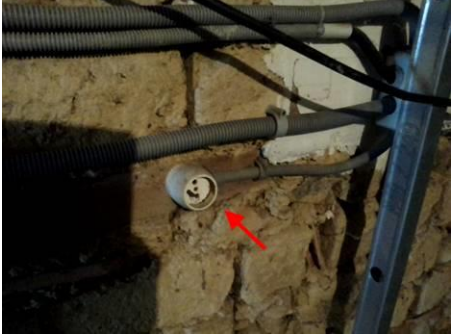
| | <p>Photo PhEle008 Libellé de l'anomalie : B8.3 a L'installation comporte au moins un matériel électrique vétuste. Remarques : Présence de matériel électrique vétuste (douilles, interrupteurs, socles de prise...) ; Faire intervenir un électricien qualifié afin de remplacer les matériels électriques vétustes</p> |

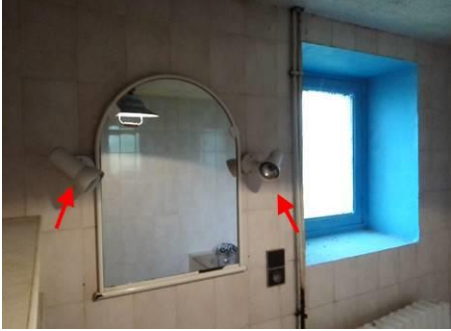
| | <p>Photo PhEle009 Libellé de l'anomalie : B6.3.1 a Local contenant une baignoire ou une douche : l'installation électrique ne répond pas aux prescriptions particulières appliquées à ce local (adéquation entre l'emplacement où est installé le matériel électrique et les caractéristiques de ce dernier - respect des règles de protection contre les chocs électriques liées aux zones). Remarques : Installation électrique ne répondant pas aux prescriptions particulières appliquées aux locaux contenant une baignoire ou une douche ; Faire intervenir un électricien qualifié afin de modifier l'installation pour la rendre adaptée aux locaux contenant une douche ou une baignoire</p> |

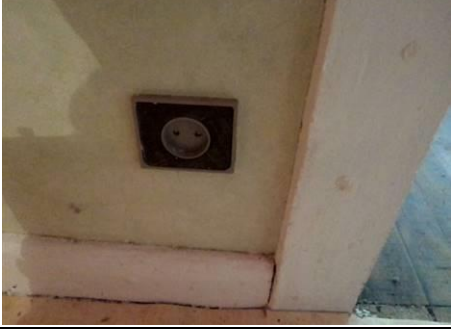
| | <p>Photo PhEle010 Libellé de l'anomalie : B3.3.6 a1 Au moins un socle de prise de courant ne comporte pas de broche de terre. Remarques : Présence de circuits électriques non équipés de conducteurs de protection ; Faire intervenir un électricien qualifié afin d'installer des conducteurs de protection sur les circuits qui n'en sont pas équipés</p> |

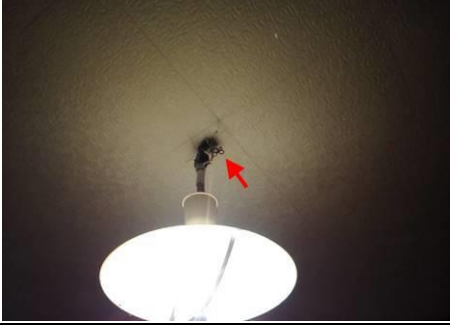
| | <p>Photo PhEle011 Libellé de l'anomalie : B3.3.6 a3 Au moins un circuit (n'alimentant pas des socles de prises de courant) n'est pas relié à la terre. Remarques : Présence de circuits électriques non équipés de conducteurs de protection ; Faire intervenir un électricien qualifié afin d'installer des conducteurs de protection sur les circuits qui n'en sont pas équipés</p> |

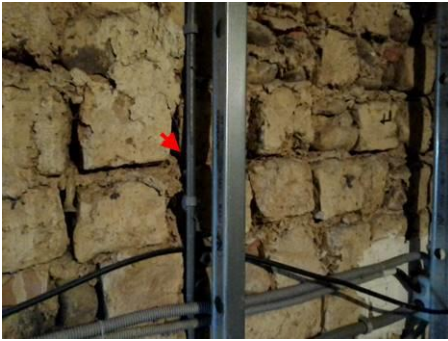
Photo PhEle012

Libellé de l'anomalie : B3.3.7 a Au moins un conduit métallique en montage apparent ou encastré, comportant des conducteurs, n'est pas relié à la terre.

Remarques : Présence de conduits métalliques en montage apparent, contenant des conducteurs, non reliés à la terre ; Faire intervenir un électricien qualifié afin de supprimer les conduits métalliques en montage apparent

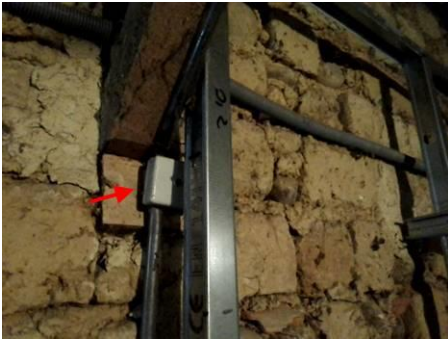
Photo PhEle013

Libellé de l'anomalie : B3.3.9 b Au moins une boîte de connexion métalliques en montage apparent ou encastré n'est pas reliée à la terre.
