SUD DIAGNOSTIC BATIMENT

Diagnostic de performance énergétique – logement (6.1)

N° : 2011/02/25-00602 Valable 10 ans à partir du : 25/02/2011 Type de bâtiment : Habitation (maisons individuelles) Année de construction : NC Surface habitable : 260 m ² Adresse : 16 rue Larrey 65000 TARBES	Date : 25/02/2011 Diagnostiqueur : FOVIAU Ludovic Certification 9-0944 délivrée par: CERTIFI, le 01/11/2009 Signature : <div style="text-align: center; margin-top: 10px;">

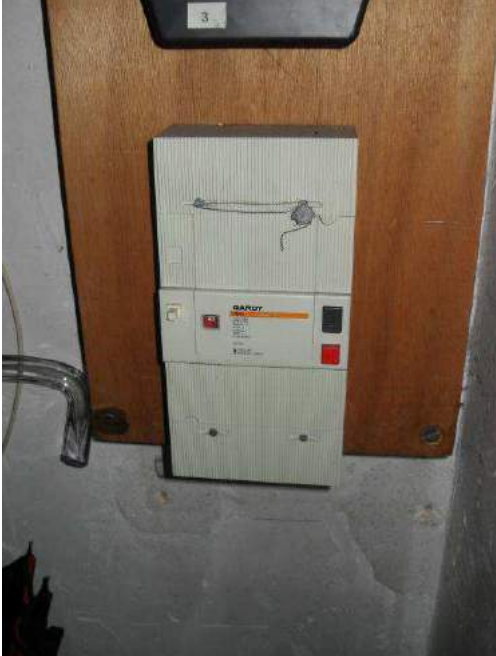
N° Article (1)	Libellé des anomalies
<p>B2.3.1 g</p>	<p>Le (les) dispositif(s) de protection différentielle ne fonctionne (fonctionnent) pas. <u>Remarques : Disjoncteur principal hors service le jour du diagnostic. Vous devez faire intervenir votre fournisseur d'électricité pour changer cet appareil.</u></p>

En vue de remédier au plus tôt aux anomalies constatées veuillez vous rapprocher d'une entreprise qualifiée en électricité et/ou du service local de distribution d'électricité.

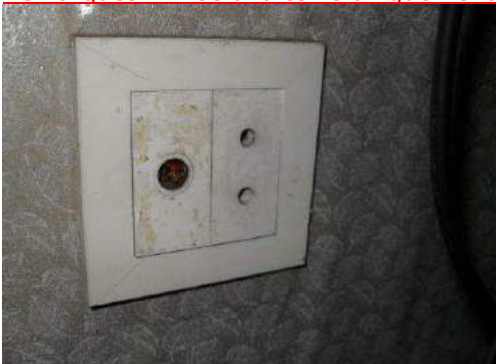
<p>B2.3.1 i</p>	<p>La manœuvre du bouton test du (des) dispositif(s) de protection différentielle n'entraîne pas leur déclenchement. <u>Remarques : Bouton test HS le jour du diagnostic</u></p>
<p>B3.3.6 a</p>	<p>Tous les circuits ne comportent pas un conducteur de protection relié à la terre. <u>Remarques : mise à la terre uniquement des prises en cuisine et salle de bain</u></p>

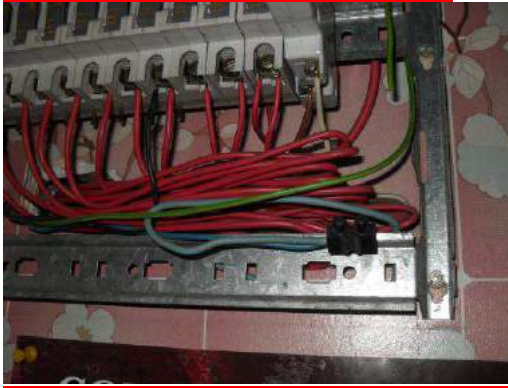
B4.3 c	<p>Plusieurs circuits disposent d'un conducteur neutre commun dont les conducteurs de phase ne sont pas regroupés sous la même protection contre les surintensités.</p> <p><u>Remarques : Tableau du R+1 et R+2</u></p>

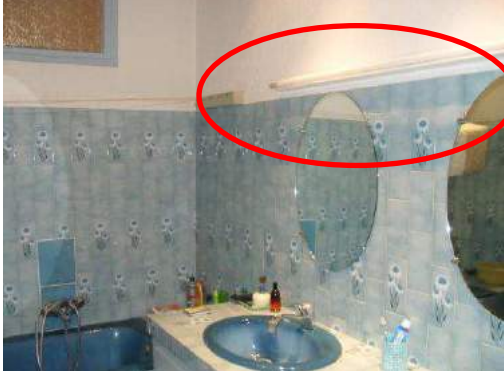
B4.3 j	<p>Le courant assigné du (des) interrupteur(s) différentiel(s) placé(s) en aval du disjoncteur de branchement n'est pas adapté.</p> <p><u>Remarques : Absence de disjoncteur différentiel haute sensibilité 30mA</u></p>
B6.3.1 a	<p>Local contenant une baignoire ou une douche : l'installation électrique ne répond pas aux prescriptions particulières appliquées à ce local (adéquation entre l'emplacement où est installé le matériel électrique et les caractéristiques de ce dernier - respect des règles de protection contre les chocs électriques liées aux zones).</p> <p><u>Remarques : Luminaire dans un volume inapproprié dans la salle de bain</u></p>

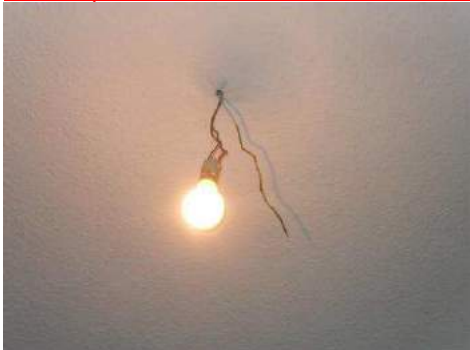
B7.3 e	<p>L'installation électrique comporte des matériels électriques dont les parties actives nues sous tension sont accessibles.</p> <p><u>Remarques : Présence de conducteurs apparents au niveau de certains luminaires</u></p>

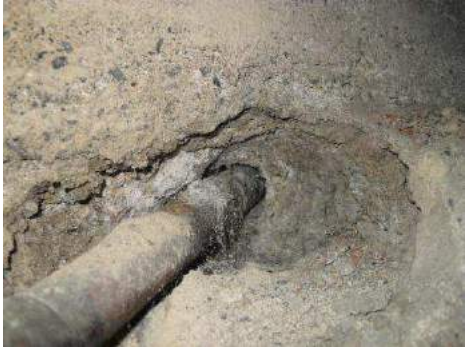
Points de contrôle	Anomalies observées	Libellé des anomalies et recommandations
C.2 - 5 Tuyauteries fixes - Espace annulaire	A1	l'espace annulaire de la canalisation de gaz à la pénétration dans l'habitation n'est pas correctement obturé.

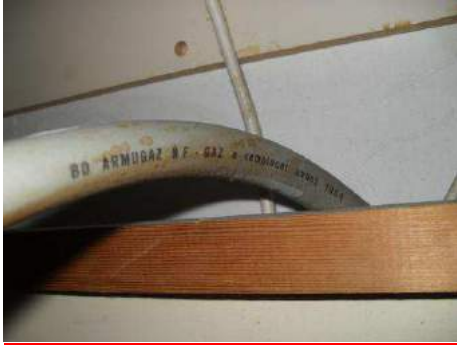
C.10 - 14 Raccordement en gaz des appareils par tuyaux non rigides	A1	la date limite d'utilisation du tuyau d'alimentation n'est pas lisible ou est dépassée.(Étage 1 - Cuisine/SAM Table de cuisson GAGGENAU) <u>Remarques : Tuyau à changer avant 1984</u>

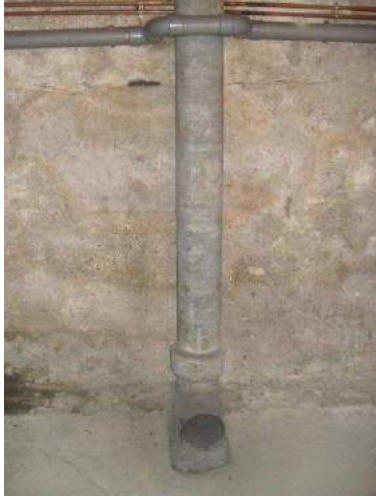
<p>D1</p>	<p>Conduit en fibrociment en cave</p>

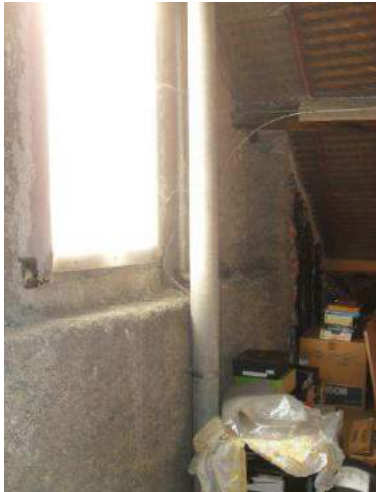
<p>D2</p>	<p>Conduit en fibrociment au grenier</p>

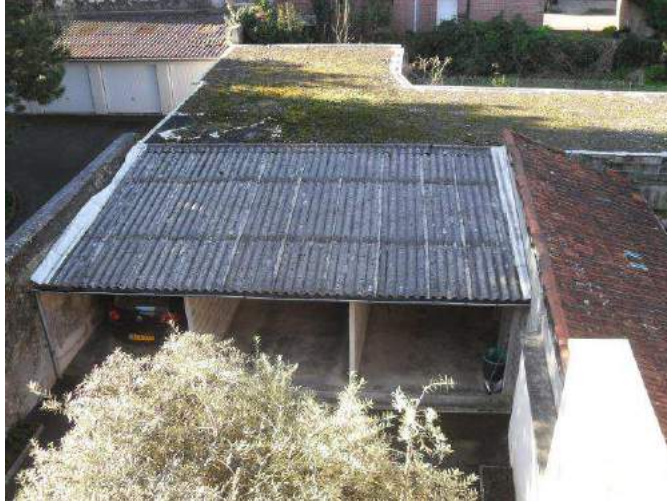
D3

Plaques en fibres-ciment en couverture des garages

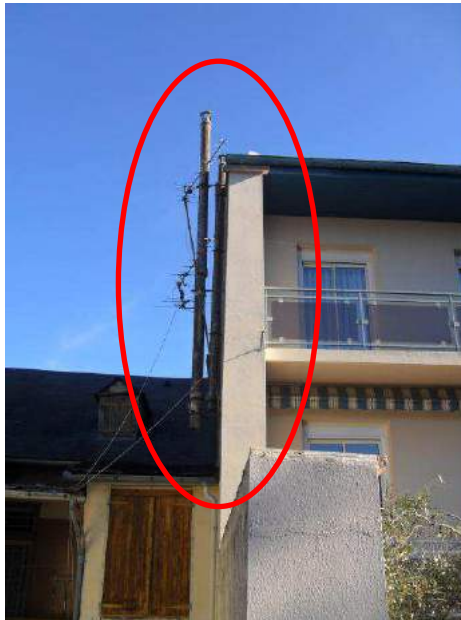
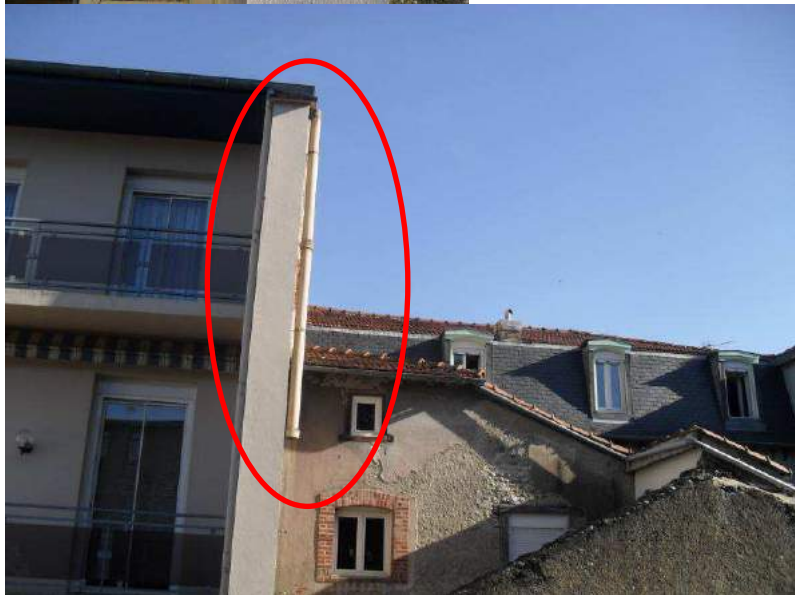
D4

Conduit et mitres en fibrociment en façade est et ouest de la bâtisse
