Propriétaire et adresse du bien immobilier :

Madame GAUBERT Anne Marie
10 RUE HENRI CABARDOS
65200 BAGNERES DE BIGORRE

Prestations	Conclusion
P Constat de risqué d'exposition au plomb	Lors de la présente mission il a été mis en évidence la présence de revêtements contenant du plomb au-delà des seuils en vigueur.
A Amiante	Dans le cadre de la mission, il a été repéré des matériaux et produits contenant de l'amiante.
T Etat Termite /Parasitaire	Il n'a pas été repéré d'indice d'infestation de termites. <u>Rapport valable jusqu'au 20/09/2018</u>
G Gaz	L'installation comporte des anomalies de type A2 qui devront être réparées dans les meilleurs délais. <i>L'installation était alimentée le jour de la visite : NON</i>
E Électricité	L'installation intérieure d'électricité comporte une ou des anomalies pour laquelle ou lesquelles il est vivement recommandé d'agir afin d'éliminer les dangers qu'elle(s) présente(nt). <i>L'installation était alimentée le jour de la visite : OUI</i>
ER ESRIS	Le bien n'est pas situé dans le périmètre d'un plan de prévention des risques naturels Le bien n'est pas situé dans le périmètre d'un plan de prévention des risques miniers Le bien n'est pas situé dans le

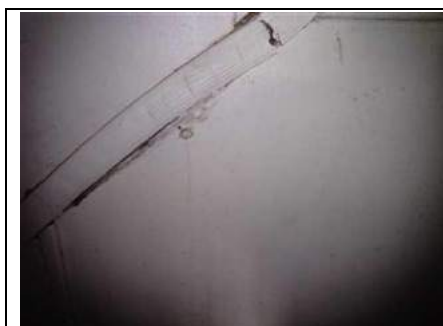
Localisation	Identifiant + Description	Conclusion (justification)	Etat de conservation** et préconisations*	Photo
Rez de chaussée - Wc	Identifiant: M001 Description: Revêtement dur en fibres-ciment sur les murs C et D Liste selon annexe.13-9 du CSP: B	Présence d'amiante (Sur décision de l'opérateur)	Matériau non dégradé Résultat EP** Préconisation : Il est recommandé de réaliser une évaluation périodique.

Photo n° PhA001
 Localisation : Rez de chaussée - Wc
 Ouvrage : 3 - Parois verticales intérieures - Revêtements de murs, poteaux, cloisons, gaines, coffres
 Partie d'ouvrage : Revêtement dur en fibres-ciment
 Description : Revêtement dur en fibres-ciment sur les murs C et D

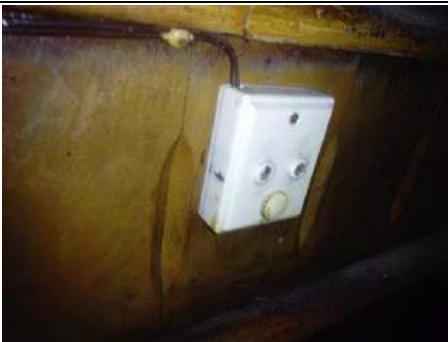
Photo PhEle001

Libellé de l'anomalie : B3.3.6 a1 Au moins un socle de prise de courant ne comporte pas de broche de terre.
