Dossier N° 2018-04-16610

Constat de l'état parasitaire de l'immeuble bâti ou non bâti ou de l'ouvrage

Adresse : **10 rue Henri Cabardos
65200 BAGNERES DE BIGORRE**

Nature immeuble/ouvrage : **Maison individuelle**

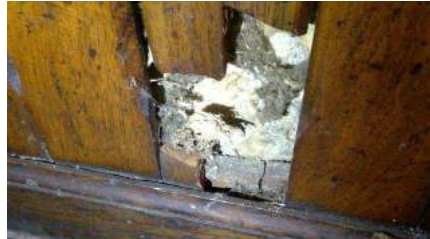
<p style="text-align: center;">Dessous d'escalier</p>

Mur Plâtre Peinture, Plafond Plâtre Peinture, Plancher Carrelage	Absence d'indice
	Porte Bois Verni	Absence d'indice (Présence de moisissures)
	Plinthe(s) Bois Verni	Indice d'infestation de champignon de pourriture cubique (Mérule pleureuse : <i>Serpula lacrymans</i>) : Filaments - Altérations dans le bois
	Soubassement murs Bois	Indice d'infestation de champignon de pourriture cubique (Mérule pleureuse : <i>Serpula lacrymans</i>) : Mycélium - Filaments - Altérations dans le bois

Présence de traces visibles d'infiltration et/ou d'humidité. L'encombrement de la pièce ne permet pas d'examiner cet élément dans sa totalité : Rez de chaussée Dessous d'escalier

Des agents de dégradation biologique du bois ayant été repérés sur le bien objet de ce constat, nous vous recommandons de prendre contact avec une entreprise qualifiée afin d'envisager le traitement des bois le plus adapté.
