Monsieur et Madame BIALE
15 ROUTE DE NAY
64800 MIREPEIX

Etat Termite /Parasitaire	Il a été repéré des indices d'infestation de termites. <u>Rapport valable jusqu'au 06/11/2019</u>

Constat de risque d'exposition au plomb CREP

Numéro de dossier : 1803/BIALE/4902_REACT
 Norme méthodologique employée : AFNOR NF X46-030
 Arrêté d'application : Arrêté du 19 août 2011
 Date du repérage : 07/05/2019

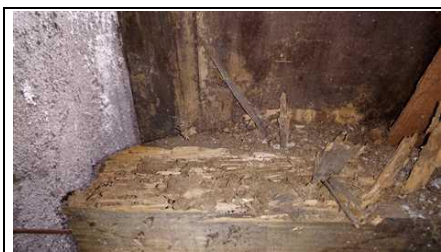
Photo n° Ter001

Localisation : Rez de jardin - Grange

Indices : altérations dans le bois, galeries-tunnels, bois d'apparence feuilleté, dégradation du bois (dégradation(s) importante(s))

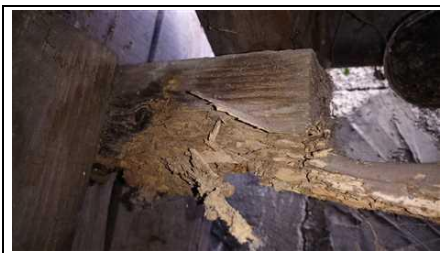
Photo n° Ter002

Bâtiments et parties de bâtiments visités (1)	Ouvrages, parties d'ouvrages et éléments examinés (2)	Résultats du diagnostic d'infestation (3)	Photos
Abris bois	Sol - terre battue et Brut	Absence d'indices d'infestation de termites	
	Mur - Béton et Brut	Absence d'indices d'infestation de termites	
	Plafond - Bois et tuiles	Présence d'indices d'infestation de termites, Termites souterrains: altérations dans le bois, galeries-tunnels, bois d'apparence feuilleté, dégradation du bois (dégradation(s) importante(s)) identifiés sur la photo : Ter002

Localisation : Rez de jardin - Abris bois

Indices : altérations dans le bois, galeries-tunnels, bois d'apparence feuilleté, dégradation du bois (dégradation(s) importante(s))
