Propriétaire et adresse du bien immobilier :

Monsieur et Madame ANDRADE DA COSTA
4 COTE DU CHATEAU
65700 SAUVETERRE

Diagnostic réalisé par:

M. Anthony LEQUEUVRE
Maison du Diag
4 Rue d'Isaby
65420 IBOS
Tél : 07.60.07.87.68

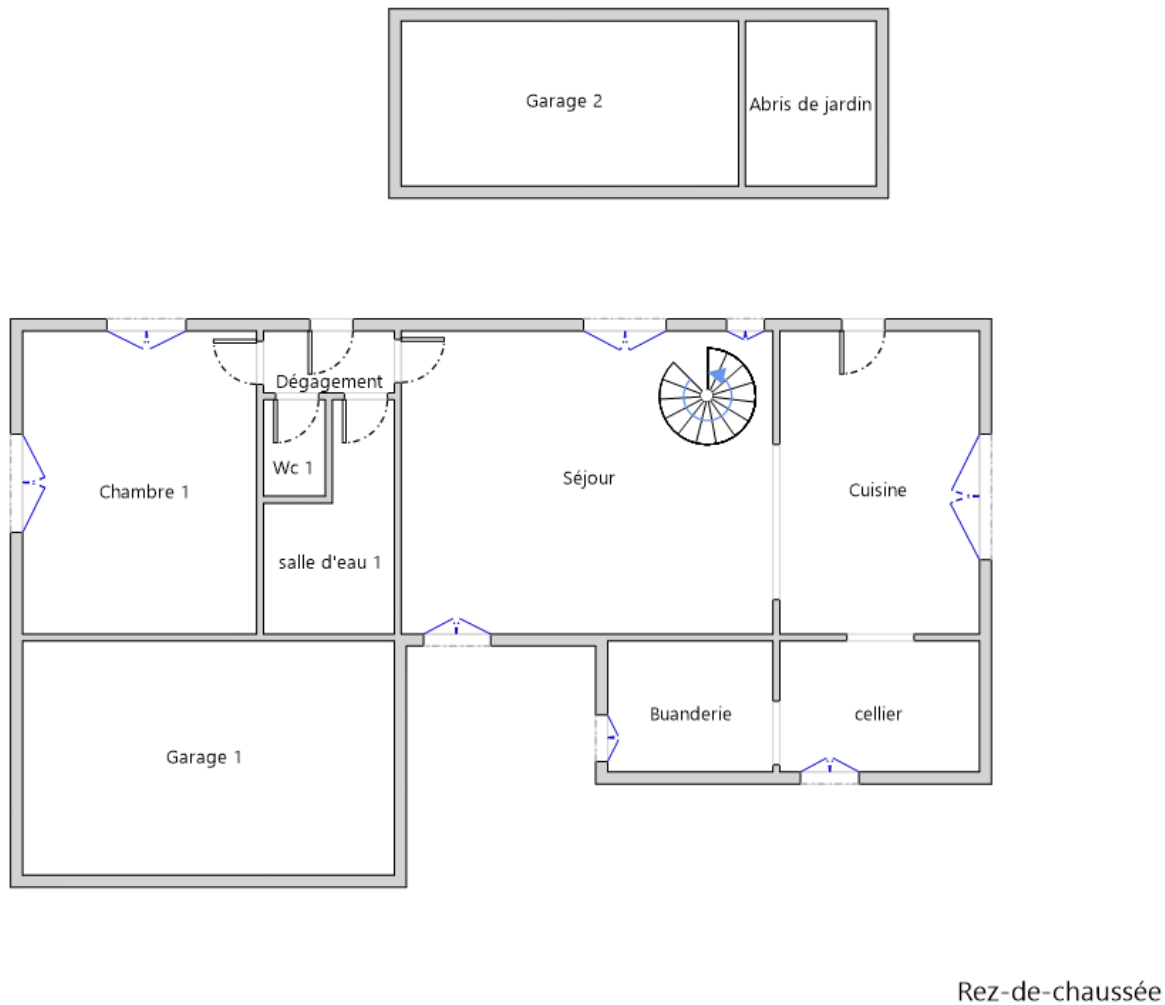
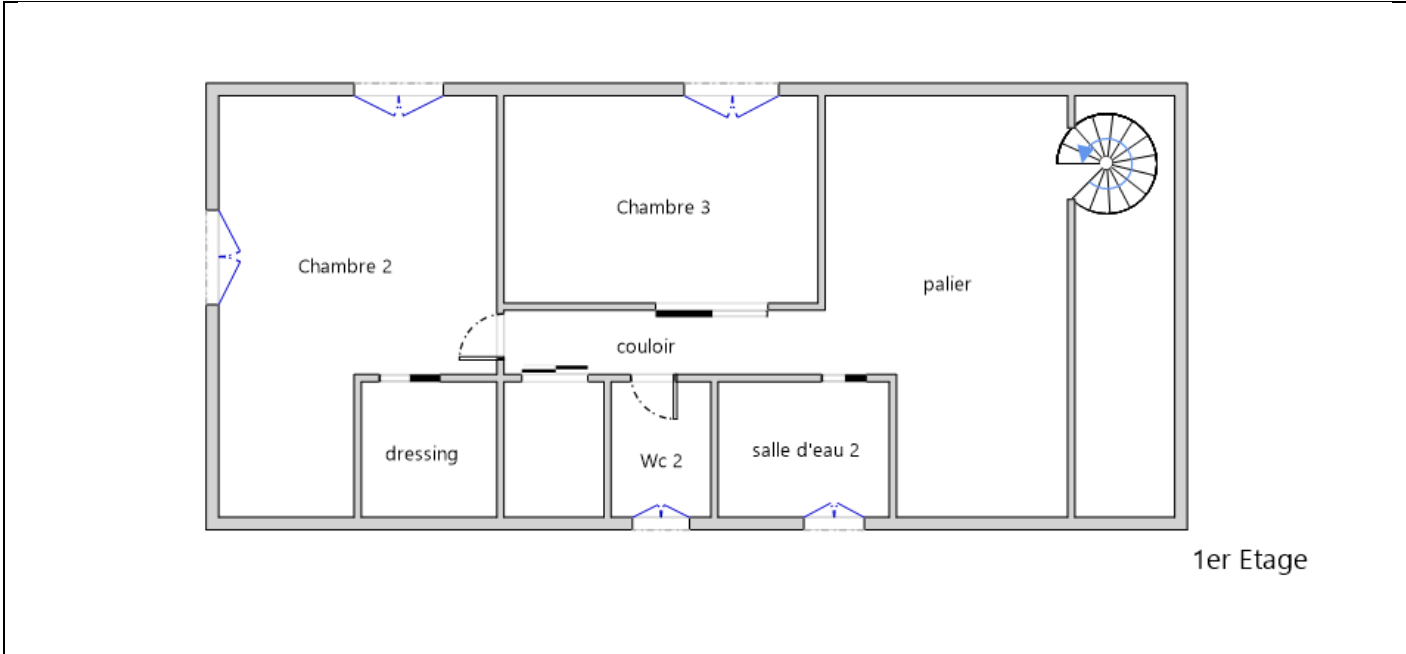
7.1 - Annexe - Schéma de repérage

Planche (croquis) de repérage technique effectué par le cabinet : Maison du Diag, auteur : LEQUEUVRE Anthony
Dossier n° 2011/ANDRADE/4971 du 09/11/2020
Adresse du bien : 4 COTE DU CHATEAU 65700 SAUVETERRE

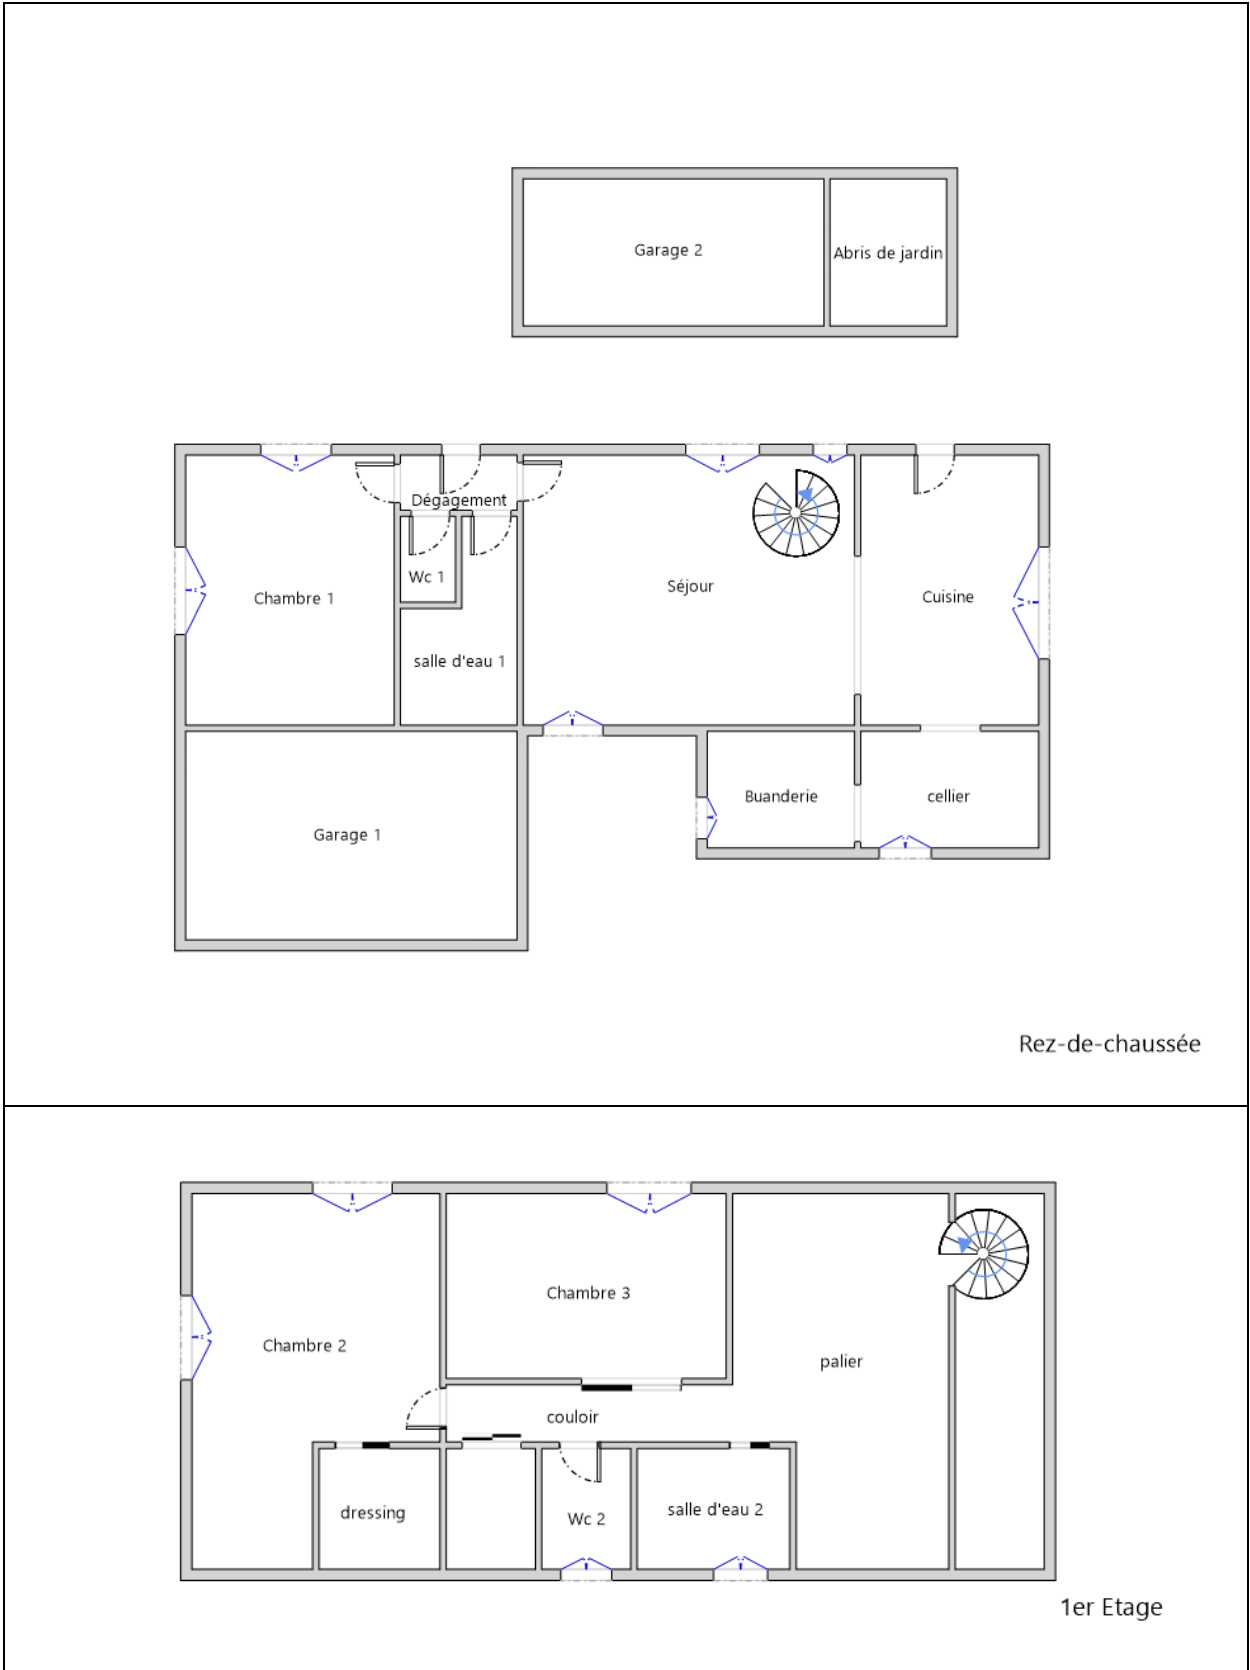
Annexe – Plans – croquis

Rez-de-chaussée

1er Etage

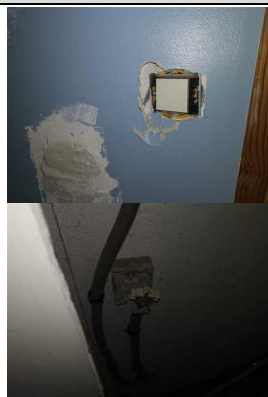
N° Article (1)	Libellé des anomalies	N° Article (2)	Libellé des mesures compensatoires (3) correctement mises en œuvre	Photos
B7.3 a	L'Enveloppe d'au moins un matériel est manquante ou détériorée. Remarques : Présence de matériel électrique en place dont l'enveloppe présente des détériorations ; Faire intervenir un électricien qualifié afin de remplacer les matériels présentant des détériorations

B8.3 e	Au moins un conducteur isolé n'est pas placé sur toute sa longueur dans un conduit, une goulotte ou une plinthe ou une huisserie, en matière isolante ou métallique, jusqu'à sa pénétration dans le matériel électrique qu'il alimente. Remarques : Présence de conducteurs électriques non protégés mécaniquement ; Faire intervenir un électricien qualifié afin d'installer des protections mécanique sur les conducteurs non protégés

<p>Photo PhEle001 Libellé de l'anomalie : B7.3 a L'Enveloppe d'au moins un matériel est manquante ou détériorée. Remarques : Présence de matériel électrique en place dont l'enveloppe présente des détériorations ; Faire intervenir un électricien qualifié afin de remplacer les matériels présentant des détériorations</p>
	<p>Photo PhEle001 Libellé de l'anomalie : B7.3 a L'Enveloppe d'au moins un matériel est manquante ou détériorée. Remarques : Présence de matériel électrique en place dont l'enveloppe présente des détériorations ; Faire intervenir un électricien qualifié afin de remplacer les matériels présentant des détériorations</p>
	<p>Photo PhEle003 Libellé de l'anomalie : B8.3 e Au moins un conducteur isolé n'est pas placé sur toute sa longueur dans un conduit, une goulotte ou une plinthe ou une huisserie, en matière isolante ou métallique, jusqu'à sa pénétration dans le matériel électrique qu'il alimente. Remarques : Présence de conducteurs électriques non protégés mécaniquement ; Faire intervenir un électricien qualifié afin d'installer des protections mécaniques sur les conducteurs non protégés</p>

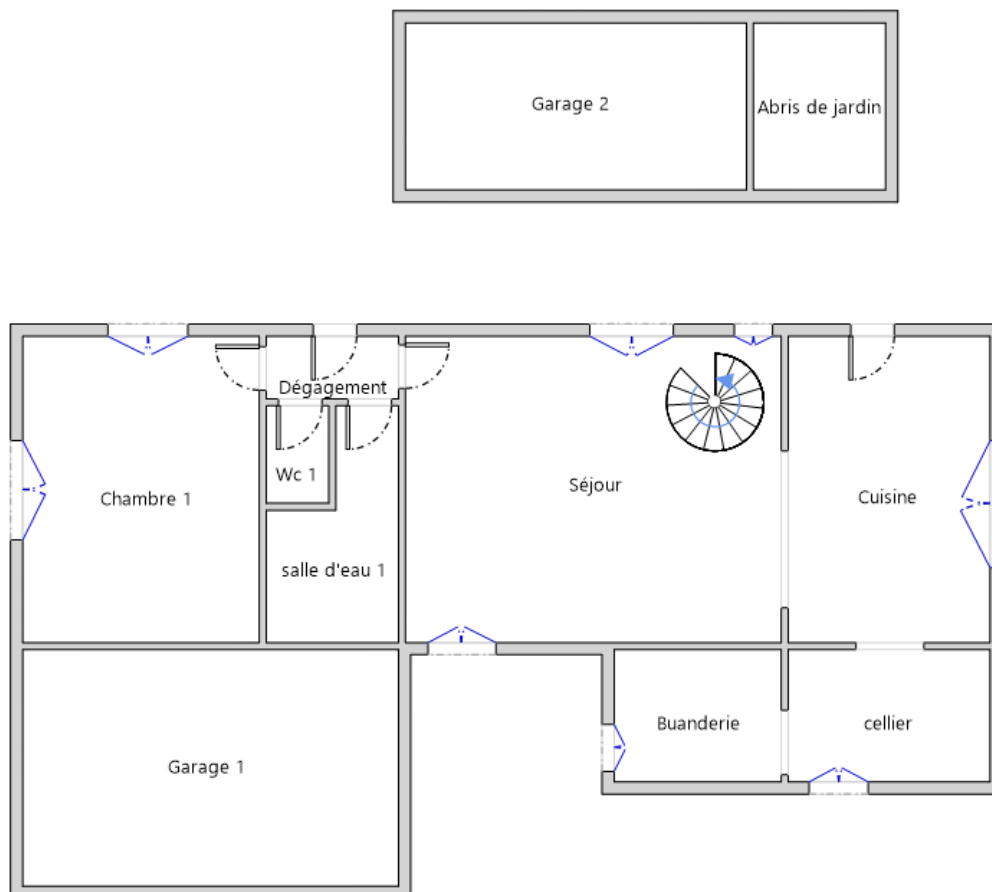
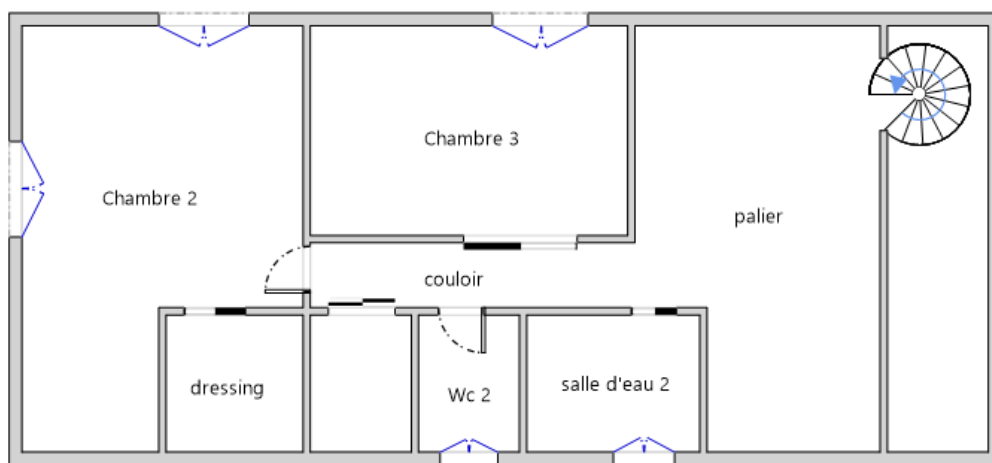
Croquis :

Rez-de-chaussée

1er Etage
