# DIAG AFFAIRE

### Dossier Diagnostic Technique (DDT)

Numéro de dossier : LAPOUDGE/650101257

Adresse : .....**51 ROUTE DE VIELLEPINTE**

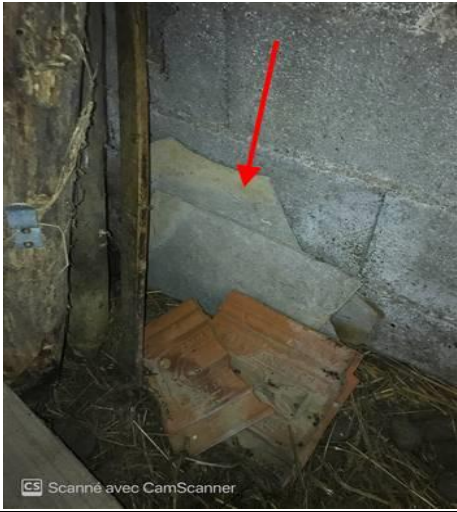
Localisation	Identifiant + Description	Conclusion (justification)	Etat de conservation** et préconisations*	Photo
Rez de chaussée - Hangar	<p><u>Identifiant:</u> ZPSO-002  <u>Description:</u> Plaques (fibres-ciment)  <u>Composant de la construction:</u> Bardages et façades légères  <u>Partie à sonder:</u> Plaques (fibres-ciment)  <u>Liste selon annexe.13-9 du CSP :</u> B  <u>Localisation sur croquis :</u> ZPSO-002</p>	Présence d'amiante (Sur connaissance de l'opérateur)	<p>Matériau dégradé (étendue ponctuelle)</p> <p><b>Résultat AC1**</b></p> <p><b>Préconisation :</b> Il est recommandé de réaliser une action corrective de premier niveau.</p> <p><b>Recommandation :</b> Voir les Mesures d'ordre général – Obligations réglementaires</p>

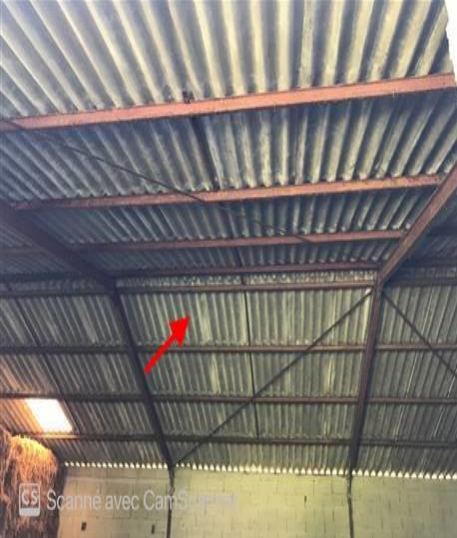
<p><u>Identifiant:</u> ZPSO-001  <u>Description:</u> Plaques (fibres-ciment)  <u>Composant de la construction:</u> Toitures  <u>Partie à sonder:</u> Plaques (fibres-ciment)  <u>Liste selon annexe.13-9 du CSP :</u> B  <u>Localisation sur croquis :</u> ZPSO-001</p>	Présence d'amiante (Sur connaissance de l'opérateur)	<p>Matériau non dégradé</p> <p><b>Résultat EP**</b></p> <p><b>Préconisation :</b> Il est recommandé de réaliser une évaluation périodique.</p> <p><b>Recommandation :</b> Voir les Mesures d'ordre général – Obligations réglementaires</p>

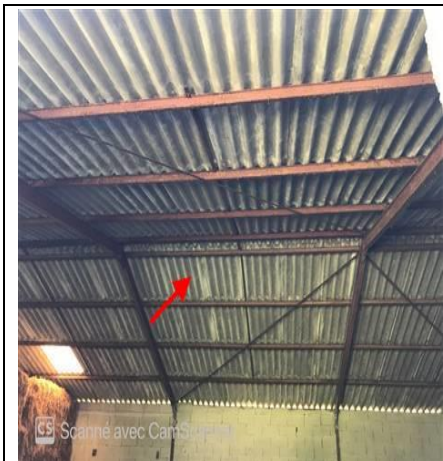
Photo n° PhA001  
 Localisation : Rez de chaussée - Hangar  
 Ouvrage : Toitures  
 Partie d'ouvrage : Plaques (fibres-ciment)  
 Description : Plaques (fibres-ciment)  
 Localisation sur croquis : ZPSO-001

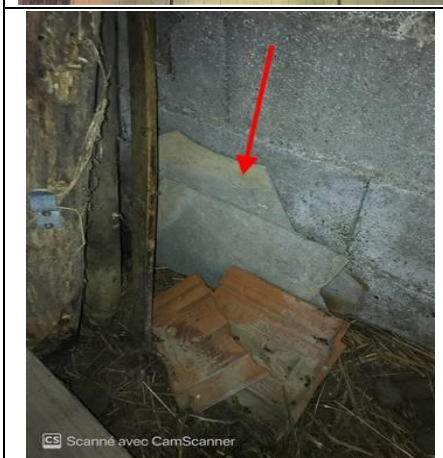
Photo n° PhA002  
 Localisation : Rez de chaussée - Hangar  
 Ouvrage : Bardages et façades légères  
 Partie d'ouvrage : Plaques (fibres-ciment)  
 Description : Plaques (fibres-ciment)  
 Localisation sur croquis : ZPSO-002

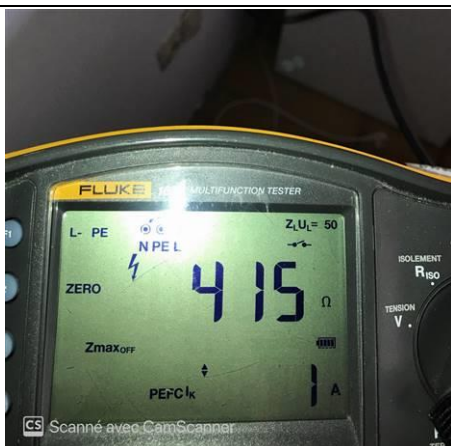
La valeur de la résistance de la prise de terre n'est pas adaptée au courant différentiel résiduel (sensibilité) du ou des dispositifs différentiels protégeant l'ensemble de l'installation électrique.

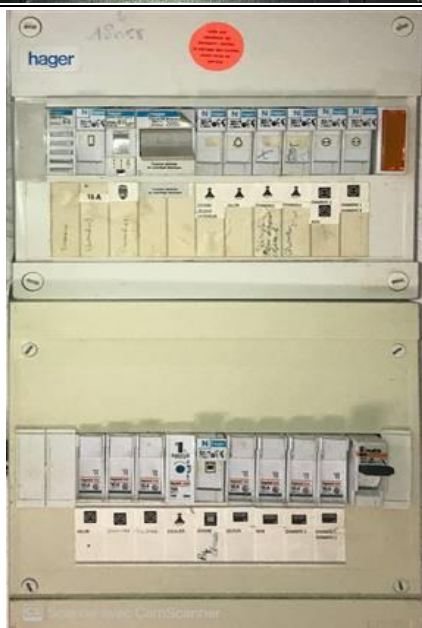
Alors qu'une étiquette mentionne l'absence de prise de terre dans l'immeuble collectif, l'ensemble de l'installation n'est pas protégé par au moins un dispositif différentiel 30 mA et/ou il n'existe pas de liaison équipotentielle supplémentaire en cuisine.

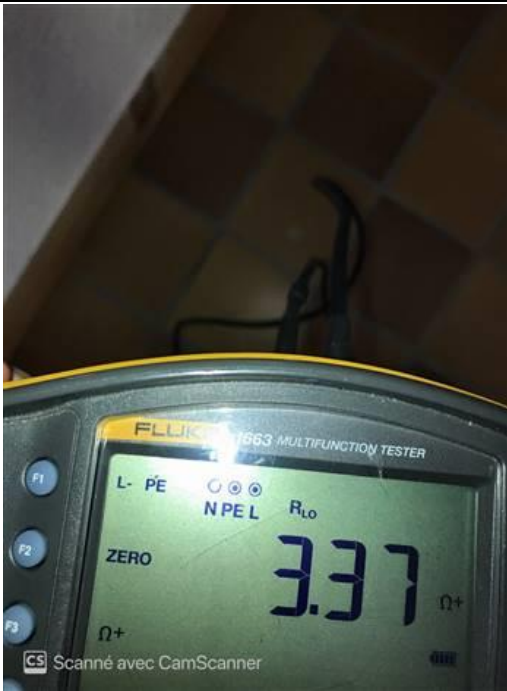
La valeur mesurée de la résistance de continuité du conducteur principal de protection, entre la borne ou barrette principale de terre et son point de connexion au niveau de la barrette de terre du tableau de répartition est supérieure à 2 ohms.

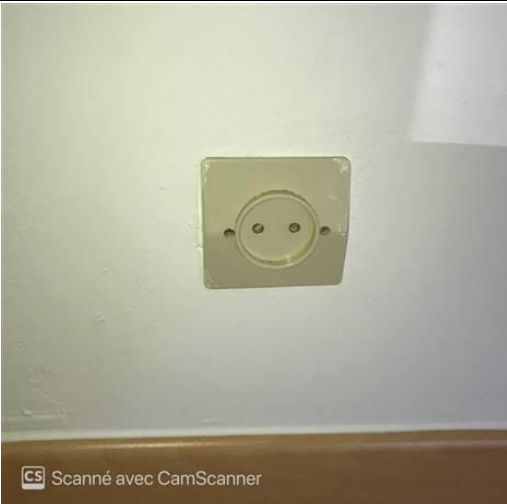
Au moins un circuit (n'alimentant pas des socles de prises de courant) n'est pas relié à la terre.

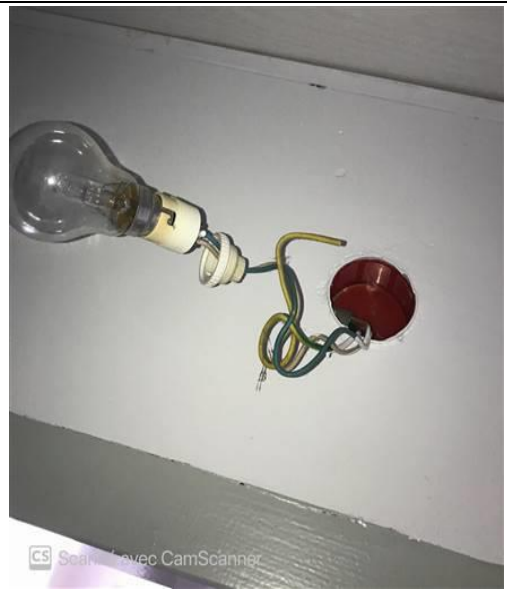
L'Enveloppe d'au moins un matériel est manquante ou détériorée.

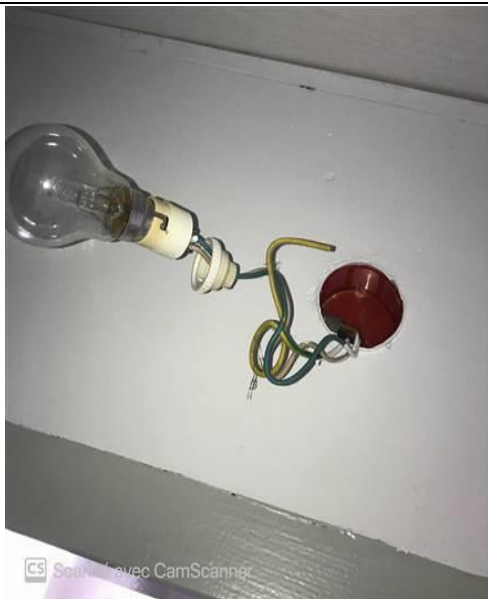
Au moins un conducteur isolé n'est pas placé sur toute sa longueur dans un conduit, une goulotte ou une plinthe ou une huisserie, en matière isolante ou métallique, jusqu'à sa pénétration dans le matériel électrique qu'il alimente.

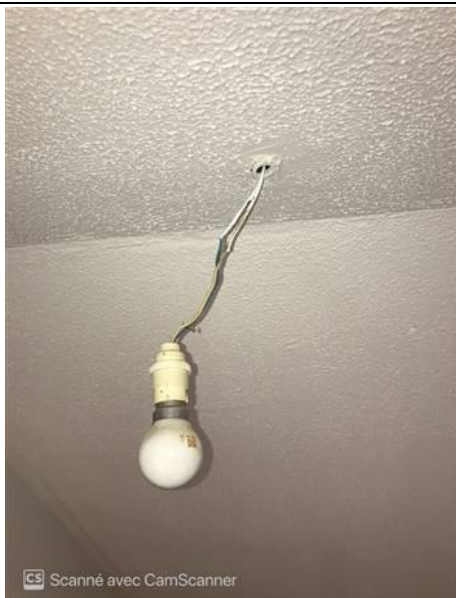
L'Enveloppe d'au moins un matériel est manquante ou détériorée.

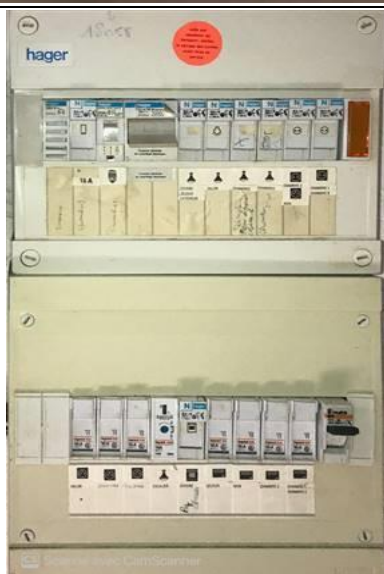
Il n'y a aucun dispositif différentiel à haute sensibilité = 30 mA

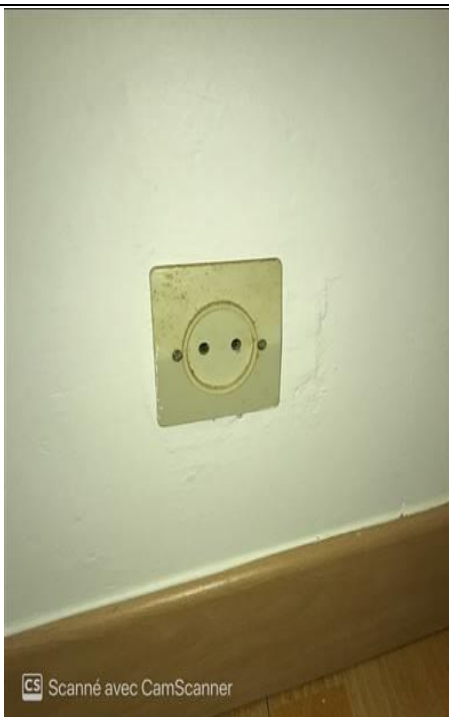
Au moins un socle de prise de courant n'est pas de type à obturateur

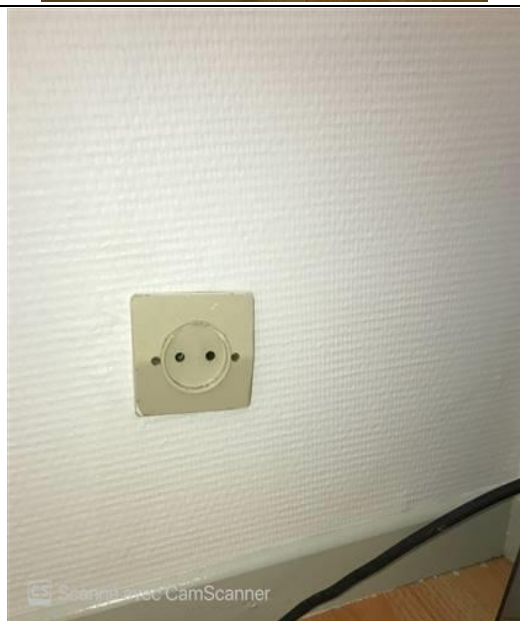
Au moins un socle de prise de courant ne possède pas un puits de 15 mm.
