Propriétaire et adresse du bien immobilier :

Monsieur et Madame MAILLET Daniel
2 RUE DE PEYROULOU
65490 OURSBELILLE

Diagnostic réalisé par:

Prestations	Conclusion
P Constat de risqué d'exposition au plomb	Lors de la présente mission il n'a pas été repéré de revêtements contenant du plomb au-delà des seuils en vigueur.
A Amiante	Dans le cadre de la mission, il n'a pas été repéré de matériaux et produits susceptibles de contenir de l'amiante.
T Etat Termite /Parasitaire	Il n'a pas été repéré d'indice d'infestation de termites. Rapport valable jusqu'au 27/02/2019
G Gaz	L'installation ne comporte aucune anomalie. <i>L'installation était alimentée le jour de la visite : OUI</i>
E Électricité	L'installation intérieure d'électricité comporte une ou des anomalies pour laquelle ou lesquelles il est vivement recommandé d'agir afin d'éliminer les dangers qu'elle(s) présente(nt). <i>L'installation était alimentée le jour de la visite : OUI</i>
ER ESRIS	Le bien est situé dans le périmètre d'un plan de prévention des risques naturels (Inondation) Le bien n'est pas situé dans le périmètre d'un plan de prévention des risques miniers Le bien n'est pas situé dans le périmètre d'un plan de prévent

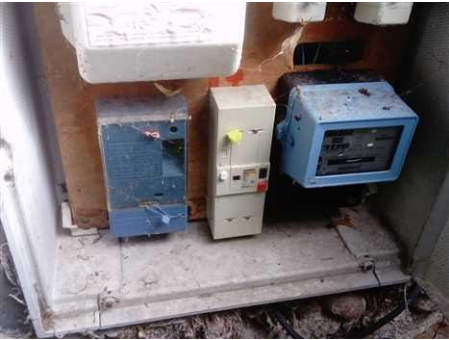
<p>Photo PhEle001 Libellé de l'anomalie : B1.3 b Le dispositif assurant la coupure d'urgence n'est pas situé à l'intérieur du logement ou dans un emplacement accessible directement depuis le logement.</p>

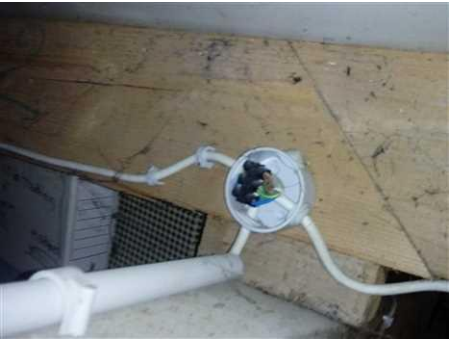
<p>Photo PhEle002 Libellé de l'anomalie : B7.3 a L'Enveloppe d'au moins un matériel est manquante ou détériorée. Remarques : Présence de matériel électrique en place dont l'enveloppe présente des détériorations ; Faire intervenir un électricien qualifié afin de remplacer les matériels présentant des détériorations</p>

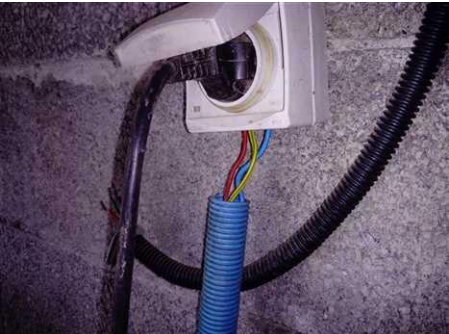
<p>Photo PhEle003 Libellé de l'anomalie : B8.3 e Au moins un conducteur isolé n'est pas placé sur toute sa longueur dans un conduit, une goulotte ou une plinthe ou une huisserie, en matière isolante ou métallique, jusqu'à sa pénétration dans le matériel électrique qu'il alimente. Remarques : Présence de conducteurs électriques non protégés mécaniquement ; Faire intervenir un électricien qualifié afin d'installer des protections mécaniques sur les conducteurs non protégés</p>

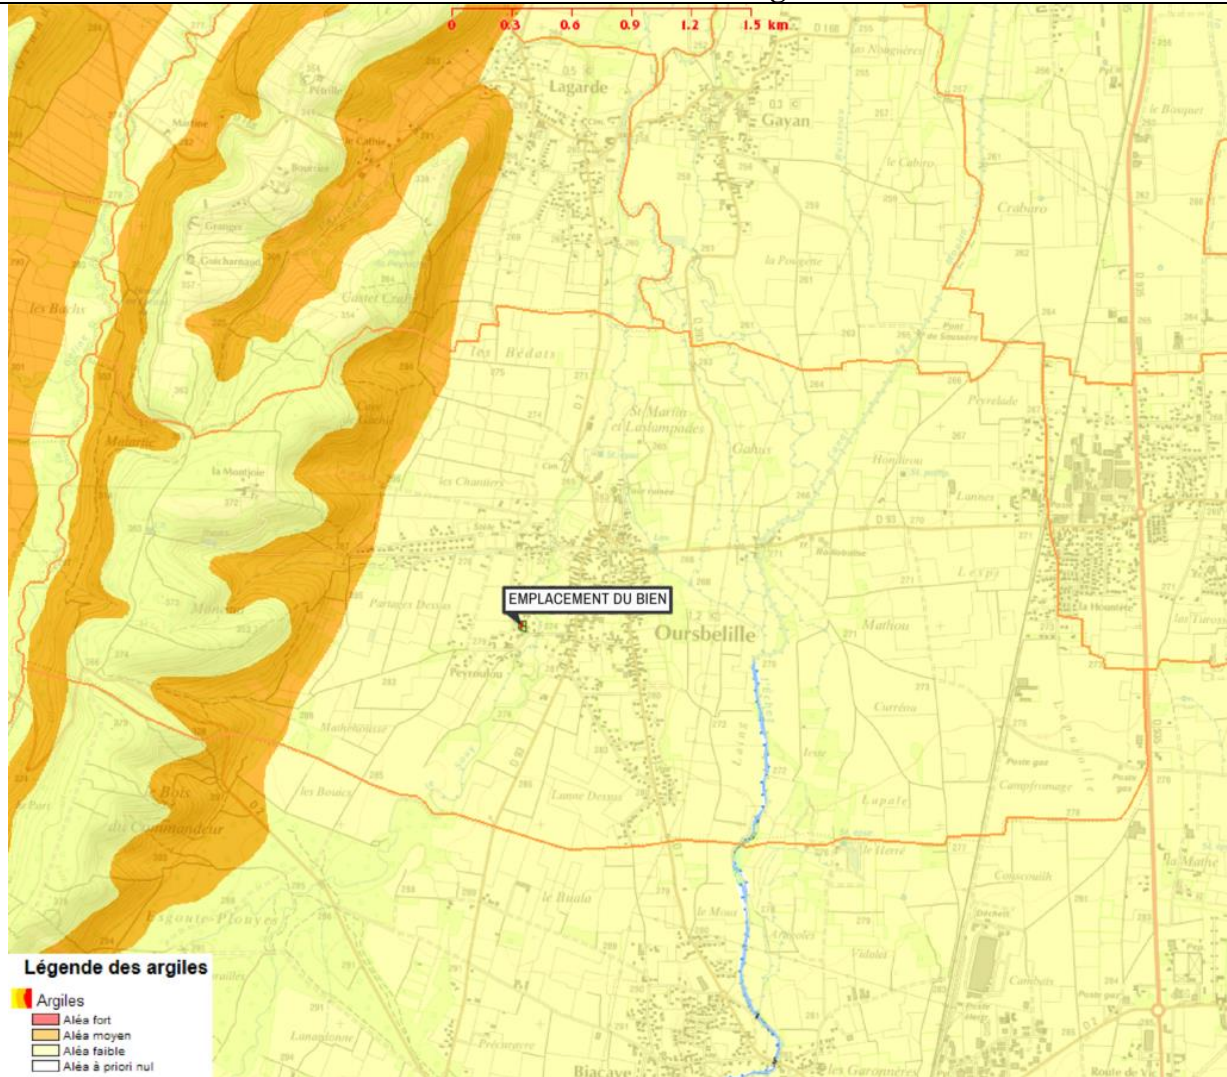
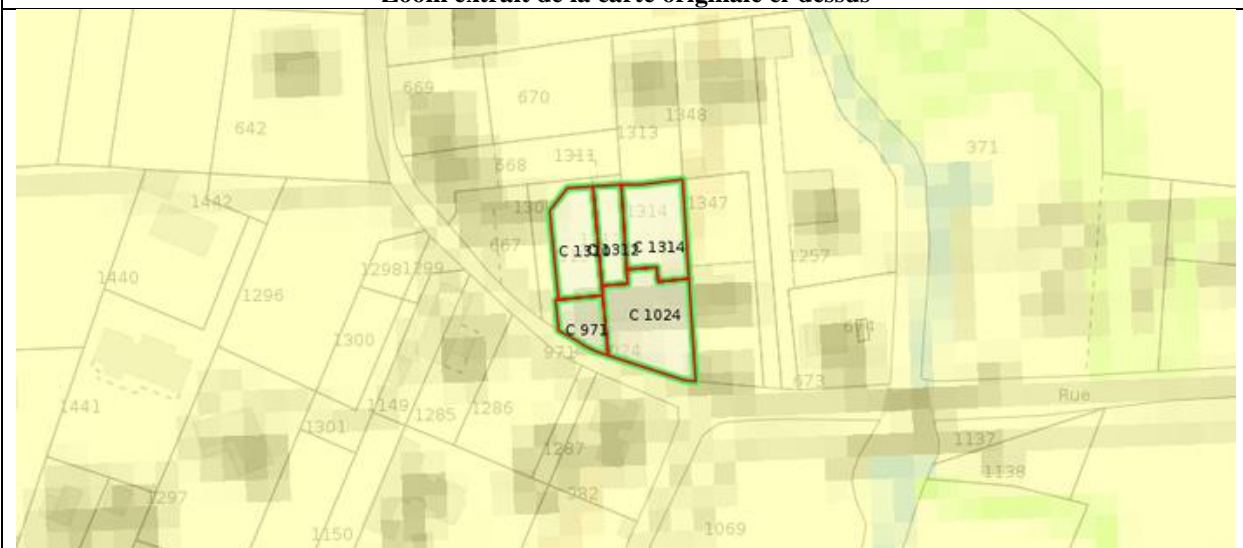
Mouvement de terrain Argile - Plan de prévention Informatif - Immeuble exposé

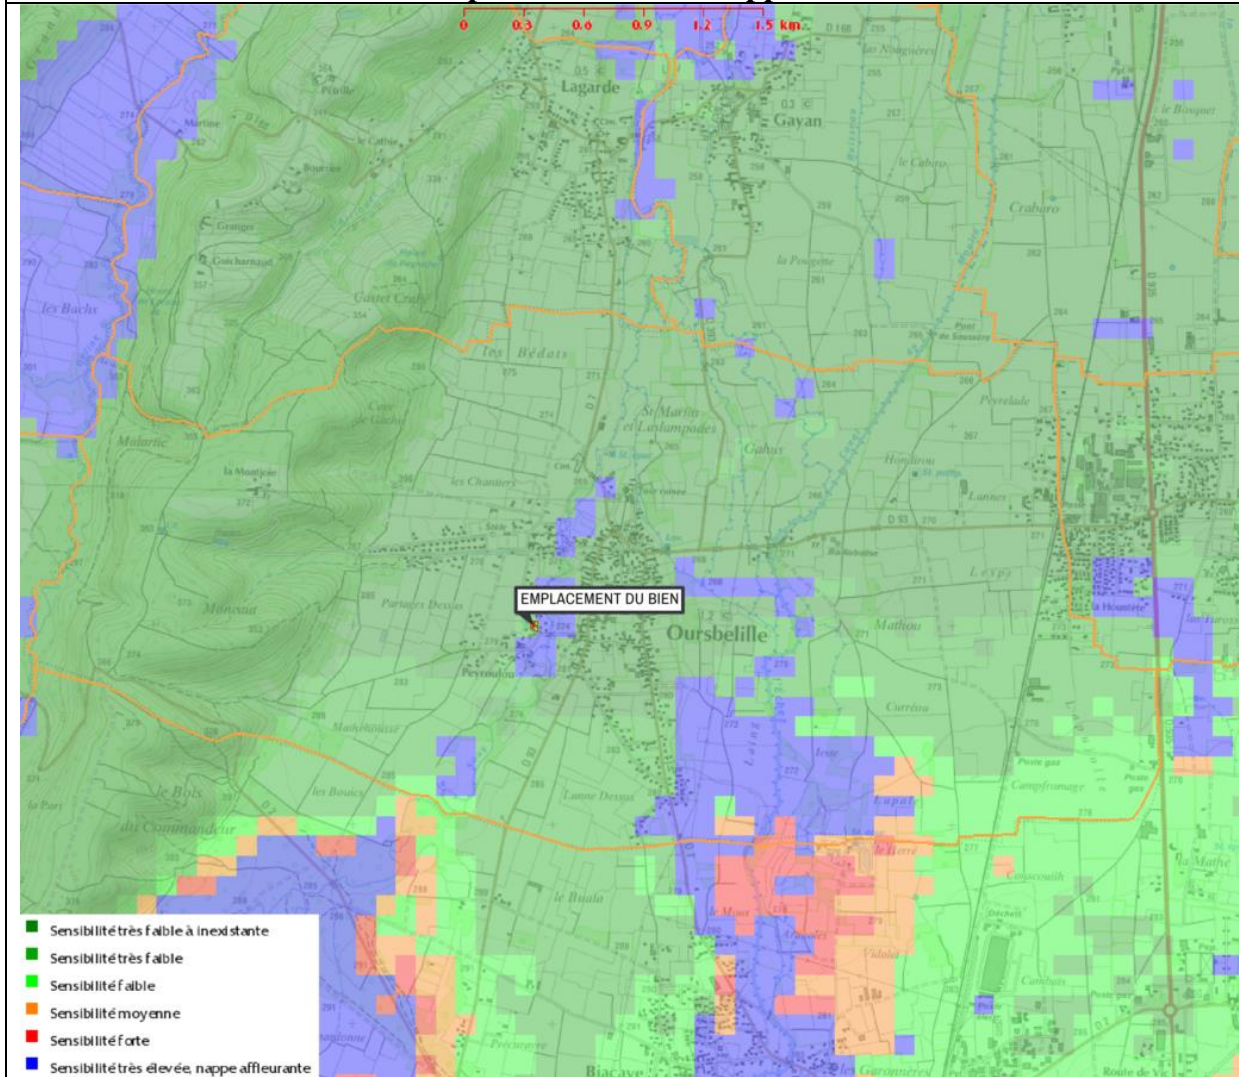
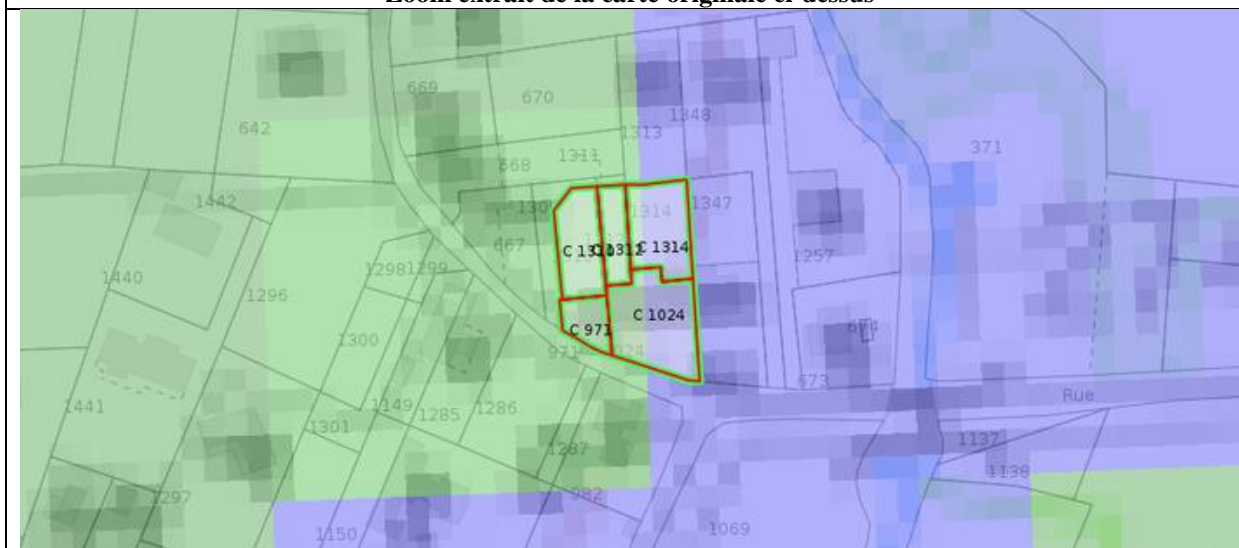
Inondation par remontées de nappes naturelles - Plan de prévention Informatif - Immeuble exposé
