# Dossier Technique Immobilier

Numéro de dossier : 2019/02/PB/2847  
 Date du repérage : 25/02/2019

Département : ... **Hautes-Pyrénées**  
 Adresse : ..... **Village**  
 Commune : ..... **65370 TROUBAT**  
**Section cadastrale A, Parcelle numéro**  
**437, A 436, A 439,**

## Résumé de l'expertise n° 2019/02/PB/2847

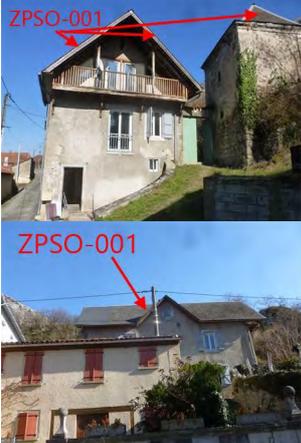
Localisation	Identifiant + Description	Conclusion (justification)	Etat de conservation** et préconisations*	Photo
Toitures	<p>Identifiant: ZPSO-001                      Réf. prélèvement: 2019/02/PB/2847/ZPSO-001-P001                      Réf. laboratoire: AR-19-KC-023880-01 - Dossier N° : 19K006658                      Description: Ardoises (fibres-ciment)                      Composant de la construction: Toitures                      Partie à sonder: Ardoises (fibres-ciment)                      Liste selon annexe 13-9 du CSP : B                      Localisation sur croquis : P001</p>	Présence d'amiante (Après analyse en laboratoire)	<p>Matériau non dégradé</p> <p><b>Résultat</b> EP**</p> <p><b>Préconisation</b> : Il est recommandé de réaliser une évaluation périodique.</p> <p><b>Recommandation</b> : Voir les Mesures d'ordre général – Obligations réglementaires</p>

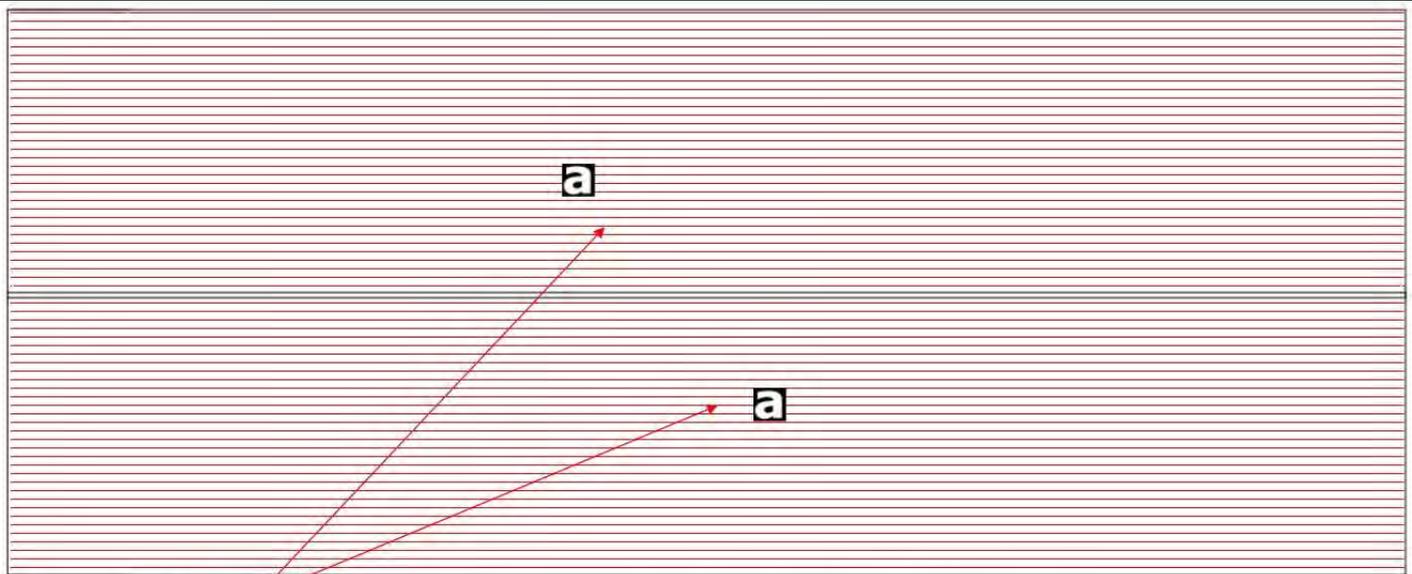
## CROQUIS TOITURE

**P001** toitures maisons  
Présence d'amiante  
Score EP

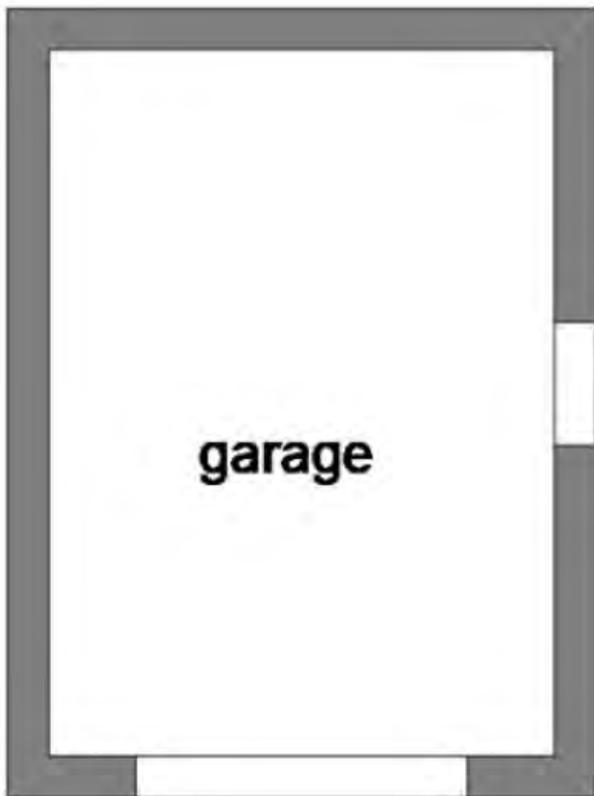
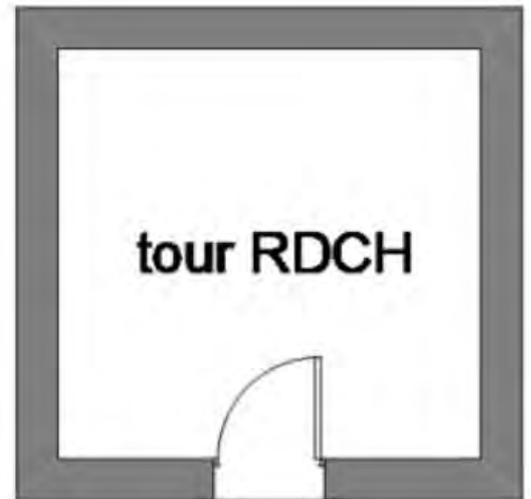
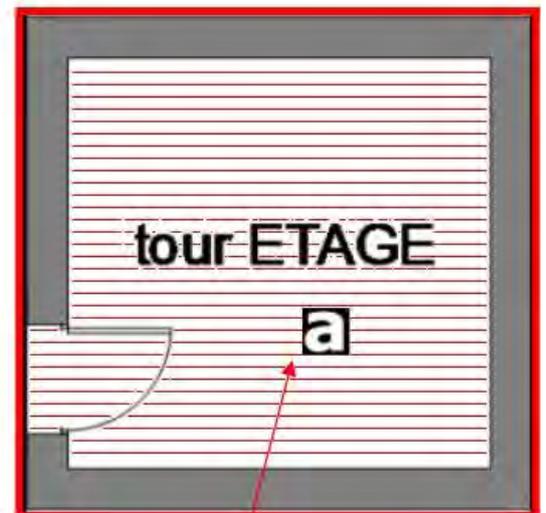
**a** P001 toiture  
Présence d'amiante  
Score EP

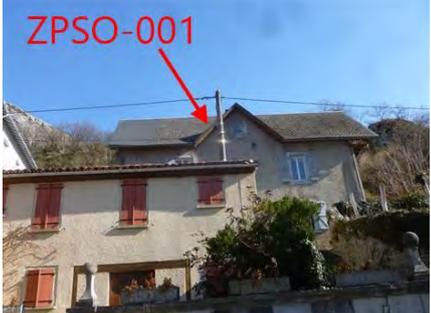
<p>Photo n° PhA001                  Localisation : Toitures                  Ouvrage : Toitures                  Partie d'ouvrage : Ardoises (fibres-ciment)                  Description : Ardoises (fibres-ciment)                  Localisation sur croquis : P001</p>

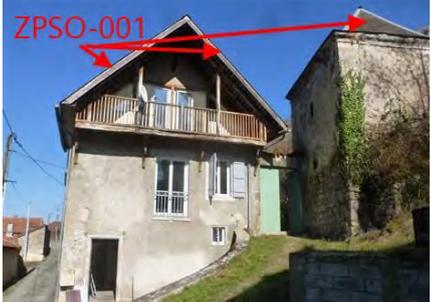
<p>Photo n° PhA001                  Localisation : Toitures                  Ouvrage : Toitures                  Partie d'ouvrage : Ardoises (fibres-ciment)                  Description : Ardoises (fibres-ciment)                  Localisation sur croquis : P001</p>
