Synthèse Dossier de Diagnostic Technique

Réf. : DIA-SRDO1-1911-034

Propriétaire : CARRUESCO
Adresse du bien : 1 chemin de Saint Sever,
65220 MAZEROLLES
Nature du bien : Appartement
Localisation du bien : Sans objet
Numéro de lot : Sans objet
Date du permis de construire : Avant 1949
Date limite de validité : 26/05/2020
Référence client :

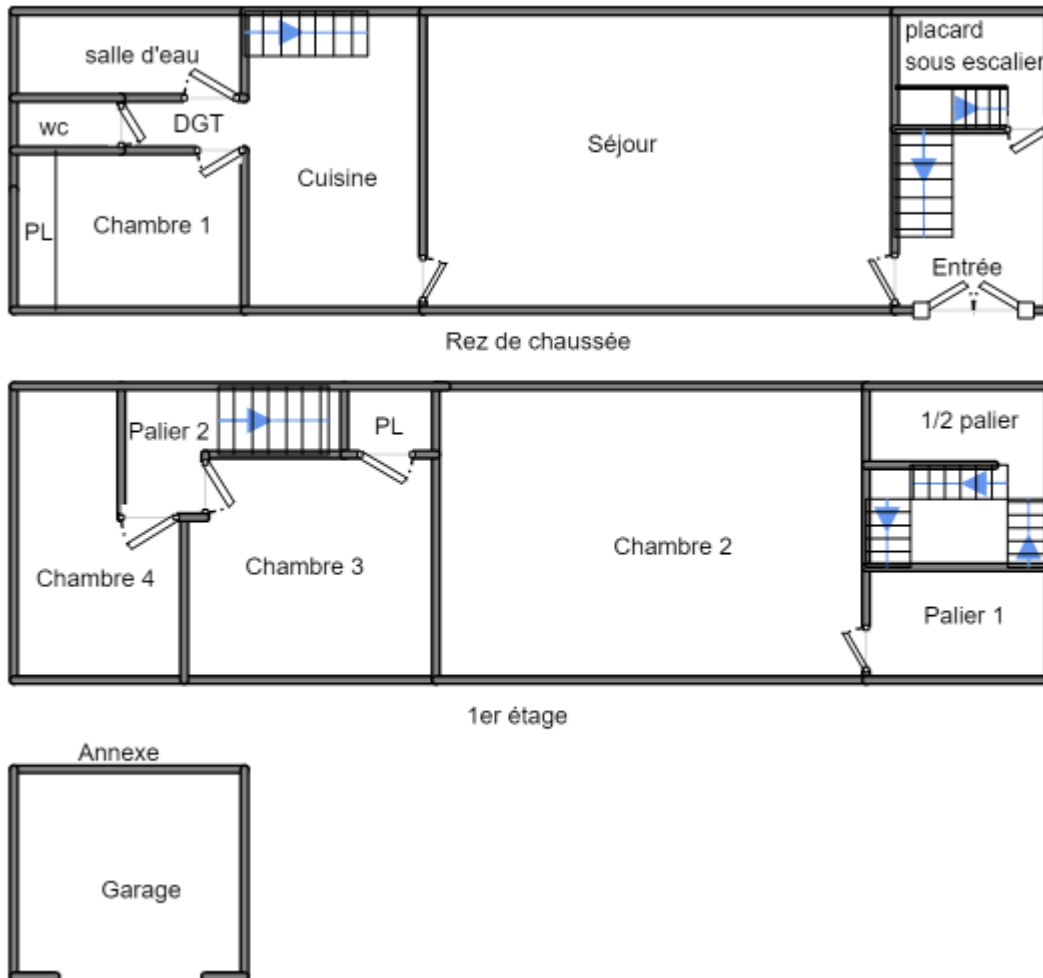
2. Schéma de repérage

Le présent schéma de repérage est un schéma de circulation permettant de localiser les éléments repérés dans les différents rapports. Il est non coté et non contractuel.

Réf : DIA-SRD01-1911-034	Titre		Planche de repérage technique
1 chemin de Saint Sever, 65220 MAZEROLLES	Indice A	Auteur : Monsieur Eric MACK	Bat. A du plan de masse

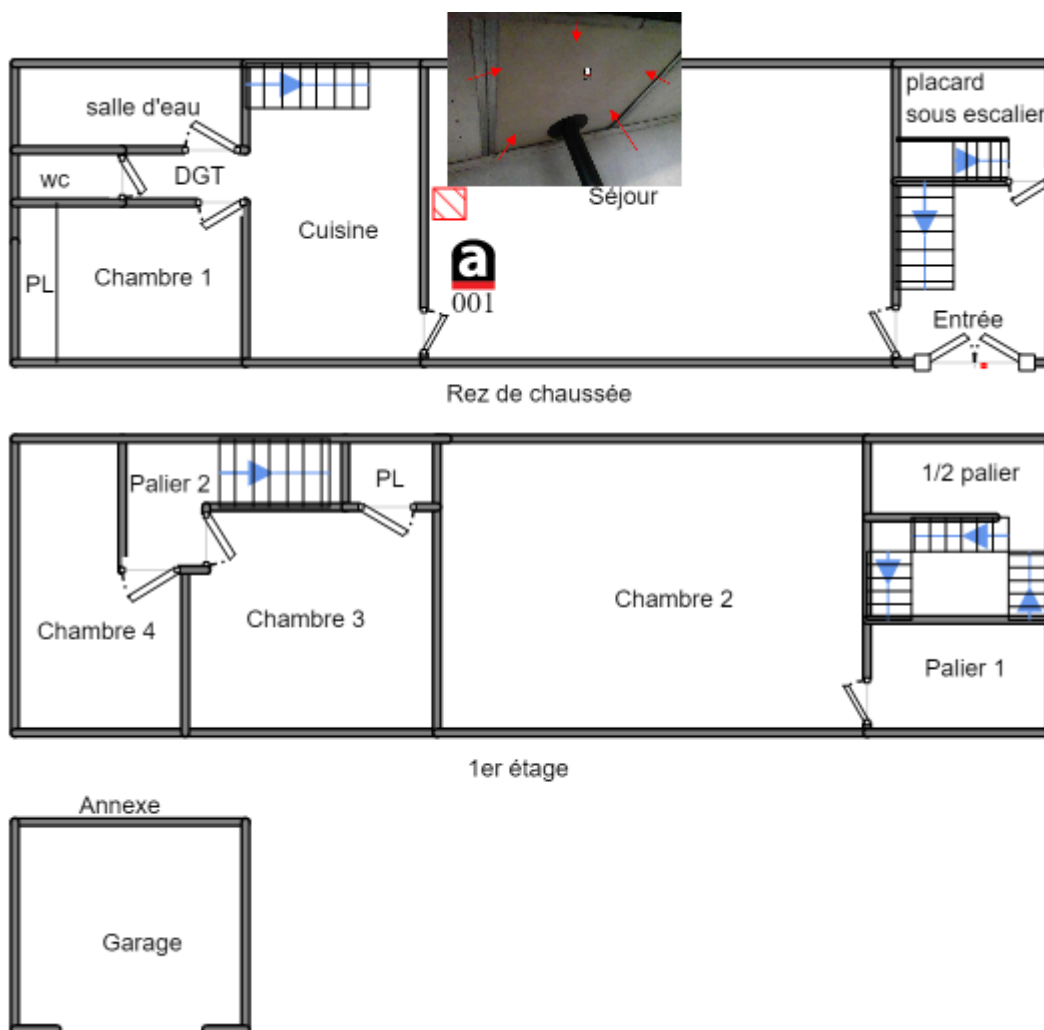
17. Croquis permettant de localiser les prélèvements et les matériaux ou produits contenant de l'amiante

Réf : DIA-SRDD01-1911-034	Titre		Planche de repérage technique
1 chemin de Saint Sever, 65220 MAZEROLLES	Indice A	Auteur : Monsieur Eric MACK	Bat. A du plan de masse

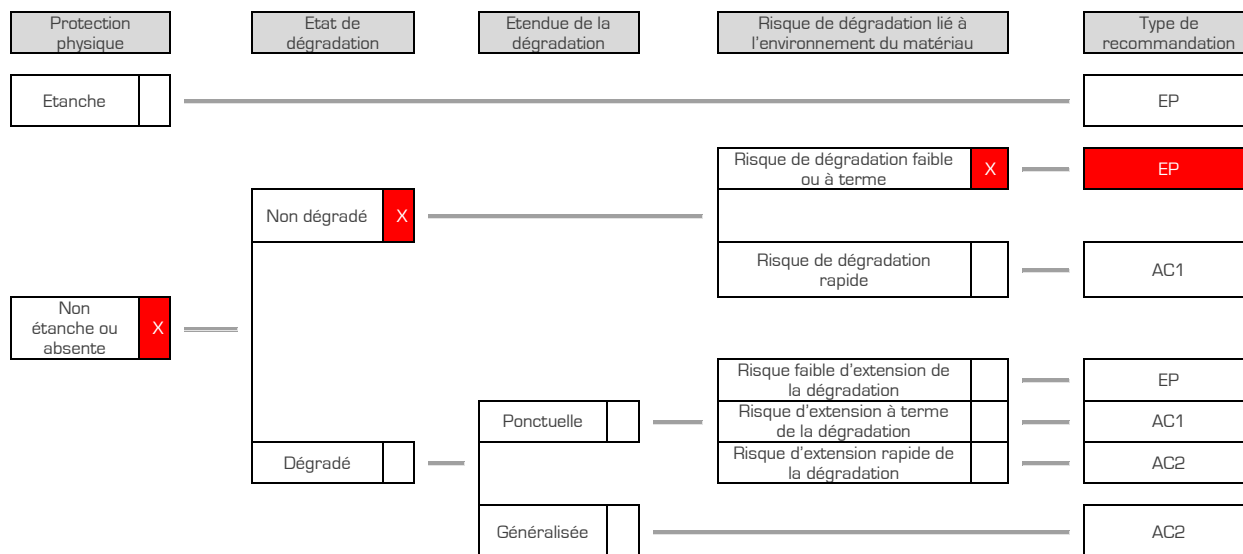
Evaluation de l'état de conservation et du risque de dégradation des MPCA liste B

Rez de chaussée - Séjour : Panneau vissé

Conclusion	Evaluation périodique
N° de dossier	DIA-SRDO1-1911-034
Date de l'évaluation	27/11/2019
Bâtiment	Sans objet
Local ou zone homogène	Rez de chaussée - Séjour, zone homogène numéro 1
Destination déclarée du local	Habitation

Faire réaliser une « **évaluation périodique** », car le type de matériau ou produit concerné contenant de l'amiante, la nature et l'étendue des dégradations qu'il présente et l'évaluation du risque de dégradation ne conduisent pas à conclure à la nécessité d'une action de protection immédiate sur le matériau ou produit. Cette évaluation périodique consiste à :

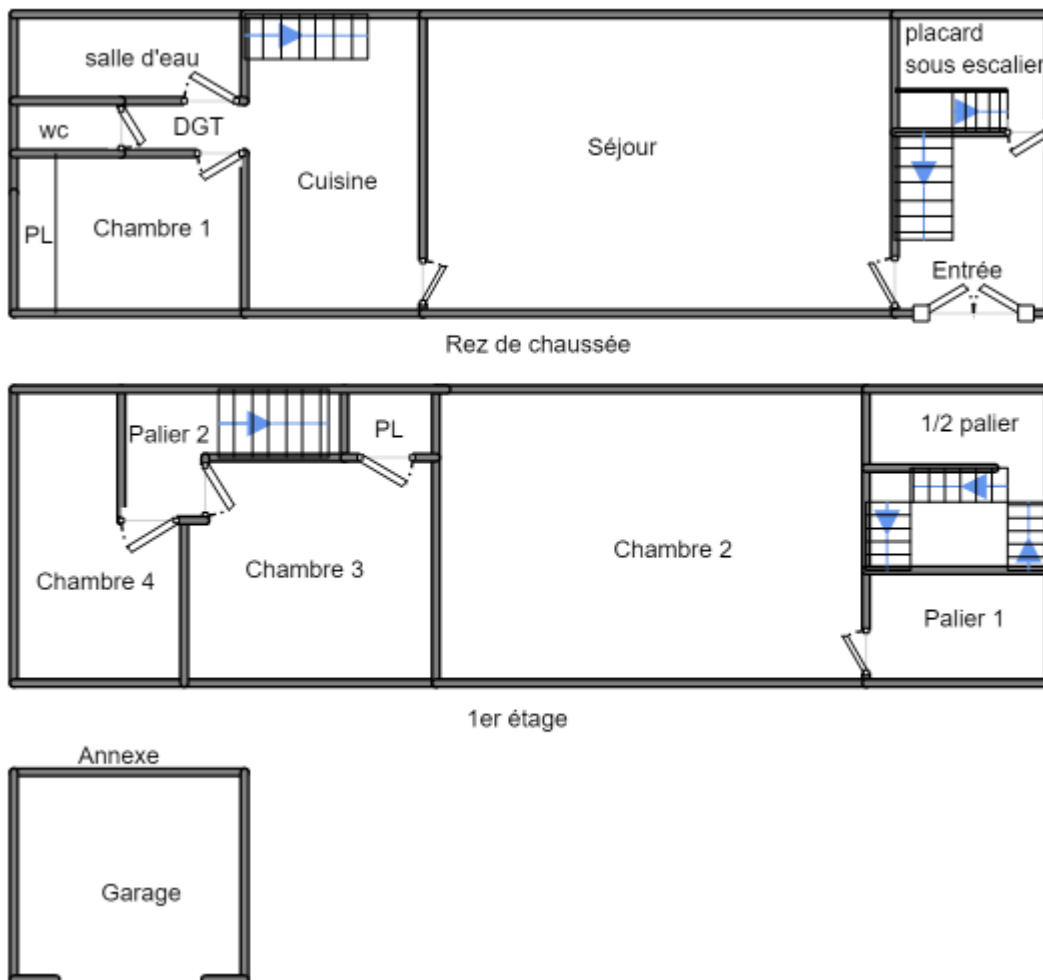
15. Schéma du constat de risque d'exposition au plomb

Réf : DIA-SRDO1-1911-034	Titre		Planche de repérage technique
1 chemin de Saint Sever, 65220 MAZEROLLES	Indice A	Auteur : Monsieur Eric MACK	Bat. A du plan de masse

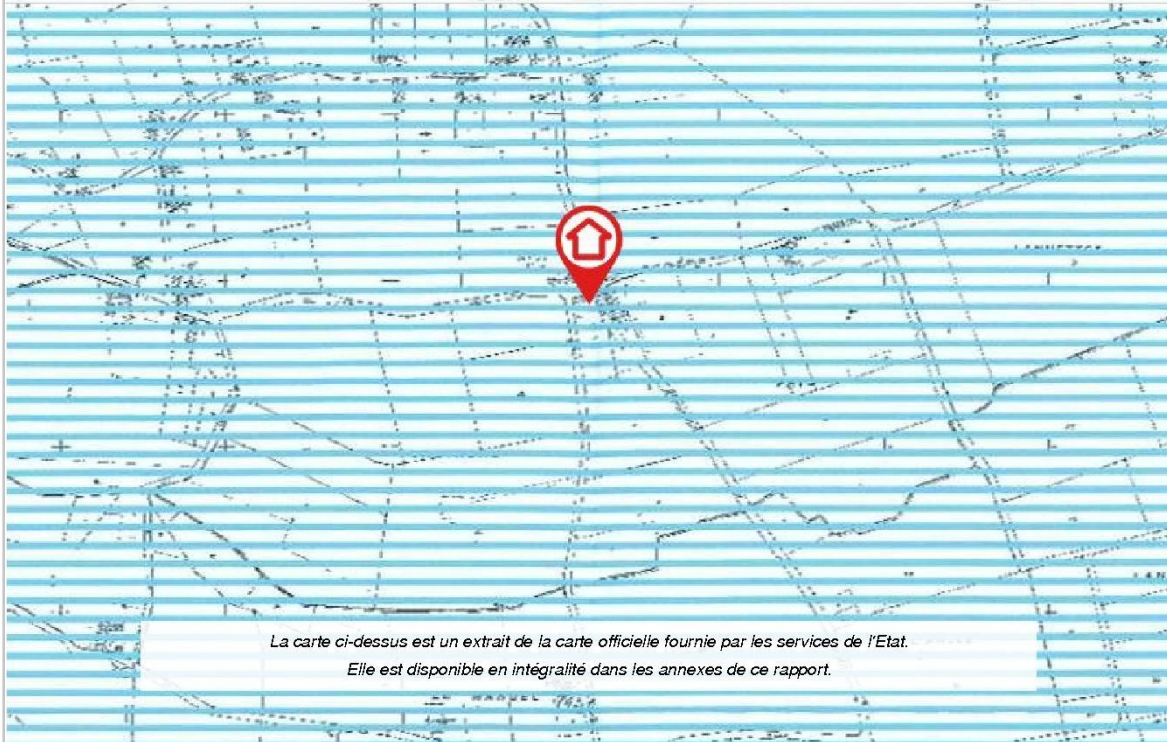
* L'immeuble est situé dans le périmètre d'une zone à risques

*La carte ci-dessus est un extrait de la carte officielle fournie par les services de l'Etat.
Elle est disponible en intégralité dans les annexes de ce rapport.*
