DOSSIER SUR L'ETAT DES RISQUES et POLLUTIONS

Adresse : 7, Impasse du Fronton
CP/ville : 65100 Lourdes
Réf. Cadastres : CP-8 -
Usage ou destination : Maison

établi à l'occasion de la vente d'un immeuble bâti

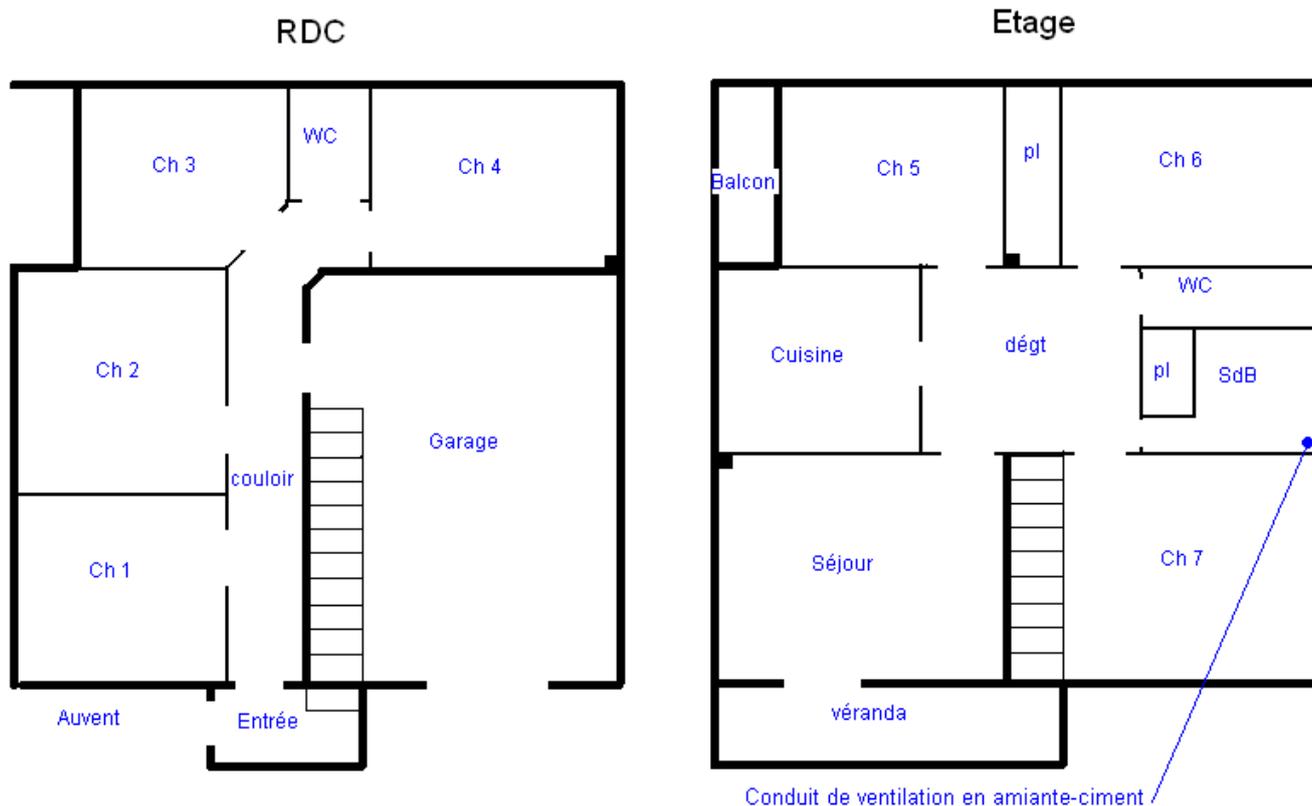
H Croquis de repérage

N° Local	Local	Etage	Elément	Zone	Matériau / Produit	Liste	Méthode	Etat de dégradation	Photo
21	Comble perdu	2ème	Conduit de fluide	Sol	Conduit de ventilation	B	Jugement personnel	MND

N° Local	Local / Partie d'immeuble	Etage	Elément	Zone	Matériau / Produit	Liste	Présence	Critère de décision	Etat de dégradation	Obligation / Préconisation
21	Comble perdu	2ème	Conduit de fluide	Sol	Conduit de ventilation	B	A	Jugement personnel	MND

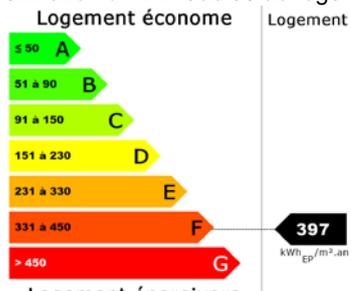
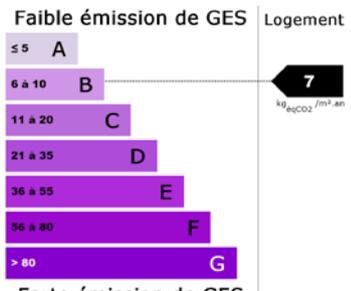
Consommations énergétiques (en énergie primaire) pour le chauffage, la production d'eau chaude sanitaire et le refroidissement	Emissions de gaz à effet de serre (GES) pour le chauffage, la production d'eau chaude sanitaire et le refroidissement
Consommation conventionnelle : 397 kWh_{EP}/m².an Sur la base d'estimation à l'immeuble / au logement*

Estimation des émissions : 7 kg_{eqCO2}/m².an
