DOSSIER DE DIAGNOSTICS TECHNIQUES

Référence : 223 16.11.15 BATTERSBY

Bien : **Maison individuelle**
Adresse : **10 rue Marque-Debat
65360 VIELLE-ADOUR**
Numéro de lot :
Référence Cadastre : **A - 525**

RAPPORT N° 223 16.11.15 BATTERSBY

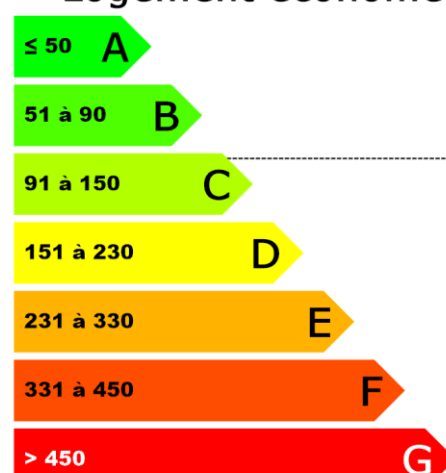
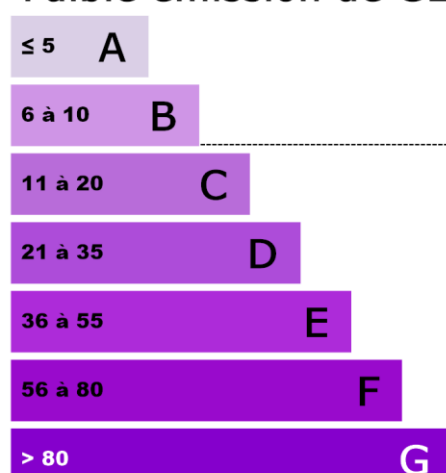
Consommations énergétiques (en énergie primaire) pour le chauffage, la production d'eau chaude sanitaire et le refroidissement		Emissions de gaz à effet de serre (GES) pour le chauffage, la production d'eau chaude sanitaire et le refroidissement	
Consommation réelle : 95,9 kWh_{ep}/m².an		Estimation des émissions : 10,89 kg_{eqCO2}/m².an	
<p>Logement économe</p>

<p>Logement énergivore</p>	<p>Logement</p> <p>95 kWh_{ep}/m².an</p>	<p>Faible émission de GES</p>

<p>Logement</p>	<p>10 kg_{eqCO2}/m².an</p> <p>Forte émission de GES</p>
