DOSSIER DE DIAGNOSTIC TECHNIQUE

Référence : 0022S000167
A communiquer pour toute correspondance
Réalisé le : 15/06/2020
Référence mandataire : Maison_Lieu
dit Lassus

Maison T7 Privatif de 240m²
Lieu dit Lassus
32300 ST ARROMAN

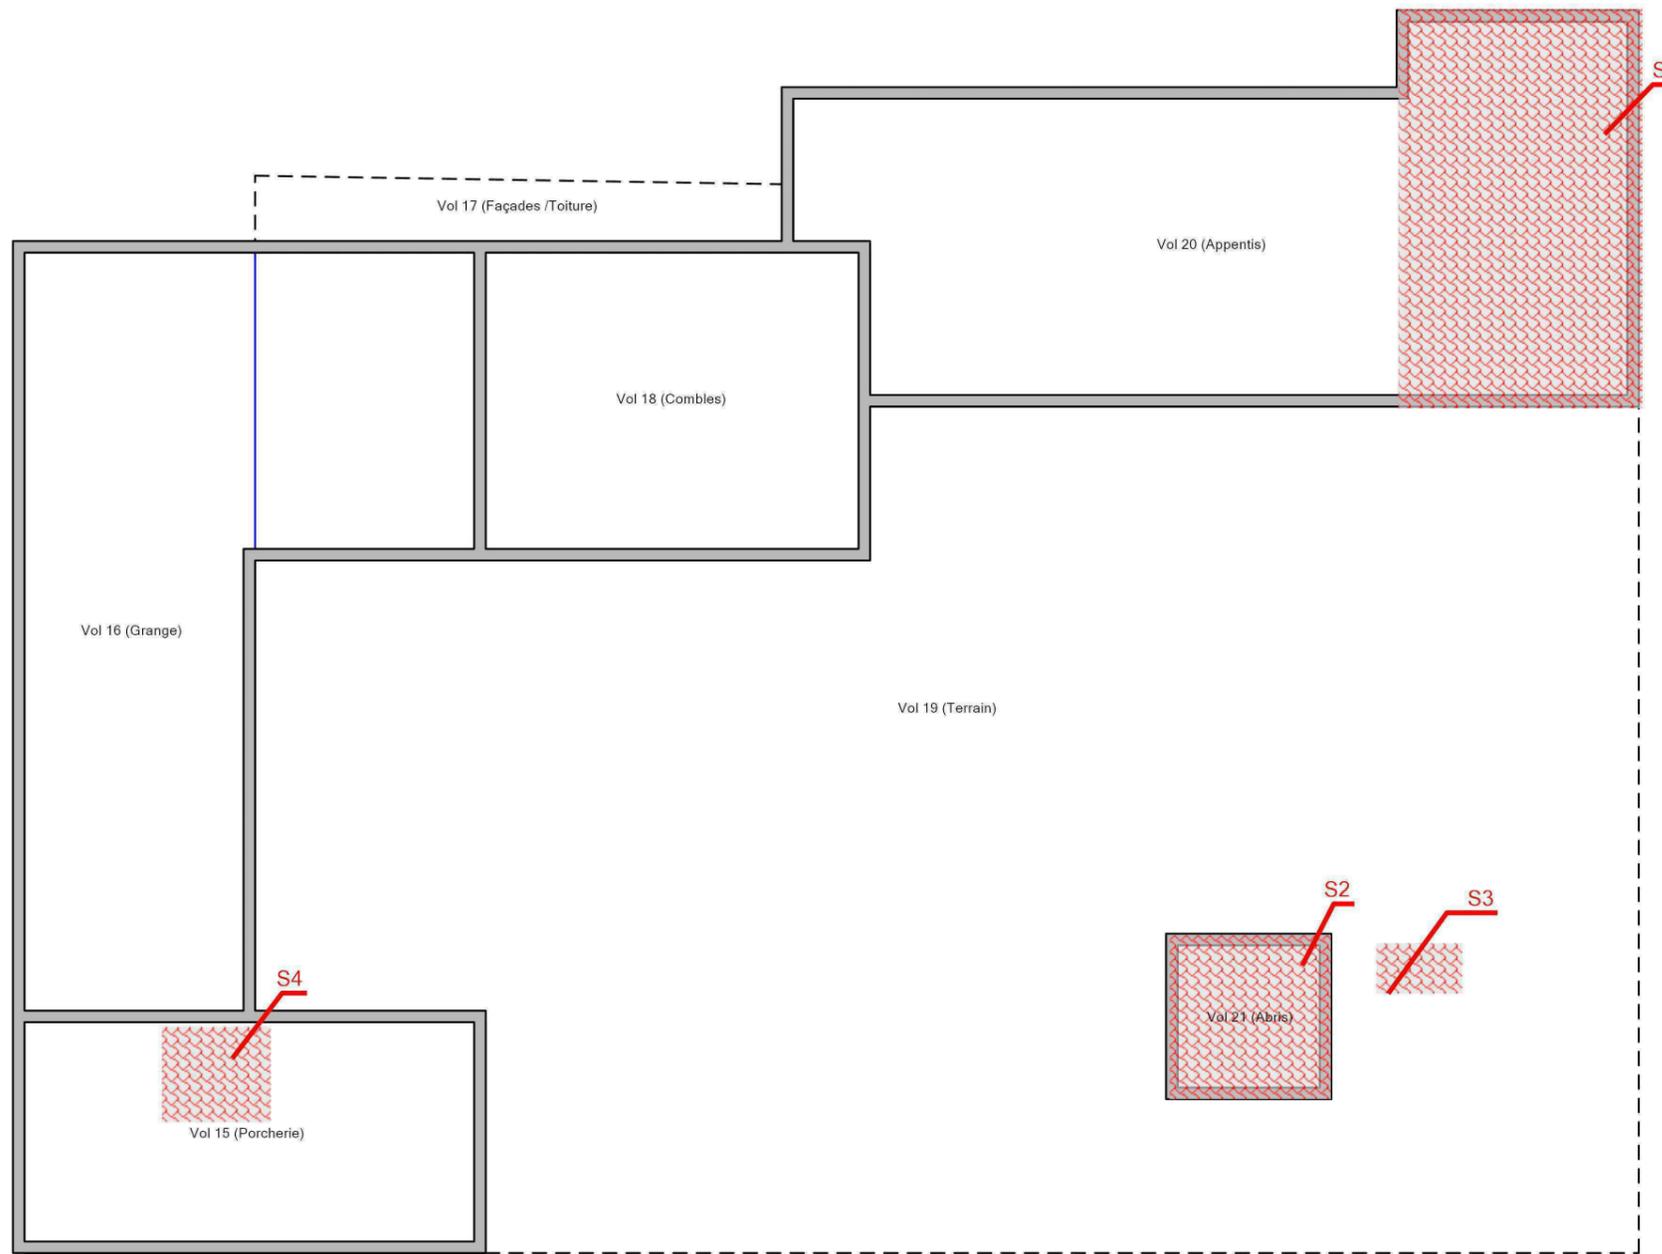
Annexes	Annexes - MPCA Toutes catégories confondues

S1: Plaques en fibres-ciment
	S4: Plaques en fibres-ciment
	S2: Plaques en fibres-ciment
	S3: Plaques en fibres-ciment

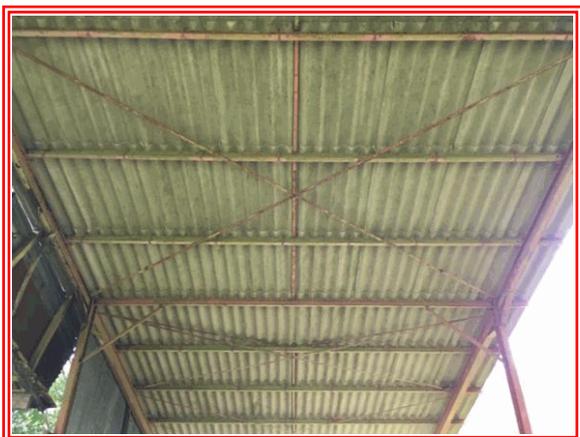
Référence	Localisation	Action
S1 - 2 (S1)	Annexes - Vol 20 (Appentis)	Présence sur présentation de documents
S2 - 2 (S2)	Annexes - Vol 21 (Abris)	Présence sur décision de l'opérateur de repérage
S3 - 2 (S3)	Annexes - Vol 19 (Terrain)	Présence sur décision de l'opérateur de repérage
S4 - 2 (S4)	Annexes - Vol 15 (Porcherie)	Présence sur décision de l'opérateur de repérage

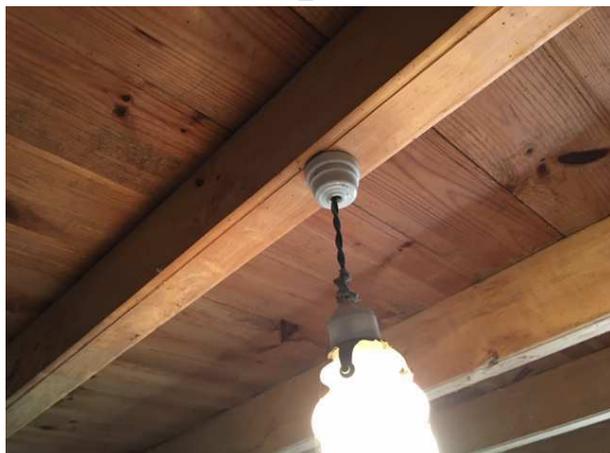
IMG_0268

L'installation comporte au moins un MATERIEL ELECTRIQUE vétuste.

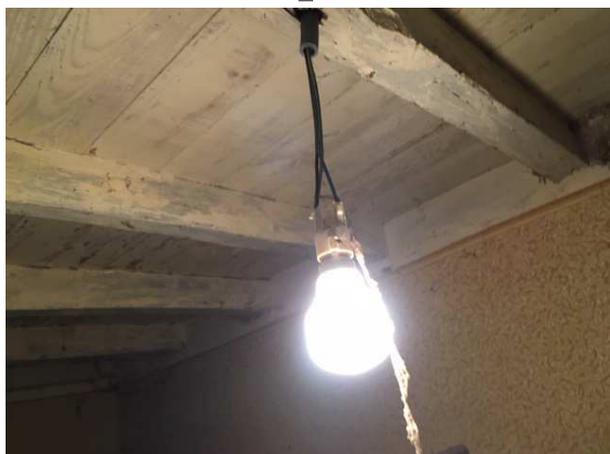
IMG_0267

L'installation comporte au moins un MATERIEL ELECTRIQUE inadapté à l'usage.
