Propriétaire et adresse du bien immobilier :

Monsieur LAPENE DEYTIEUX
RESIDENCE BREYER
90 RUE GEORGES LASSALLE
65000 TARBES
Étage 4

**Planche (croquis) de repérage technique effectué par le cabinet : Maison du Diag, auteur : COUSTEAU Thomas
 Dossier n° 1806/LAPENE/6642 du 11/06/2018
 Adresse du bien : RESIDENCE BREYER
 90 RUE GEORGES LASSALLE 65000 TARBES**

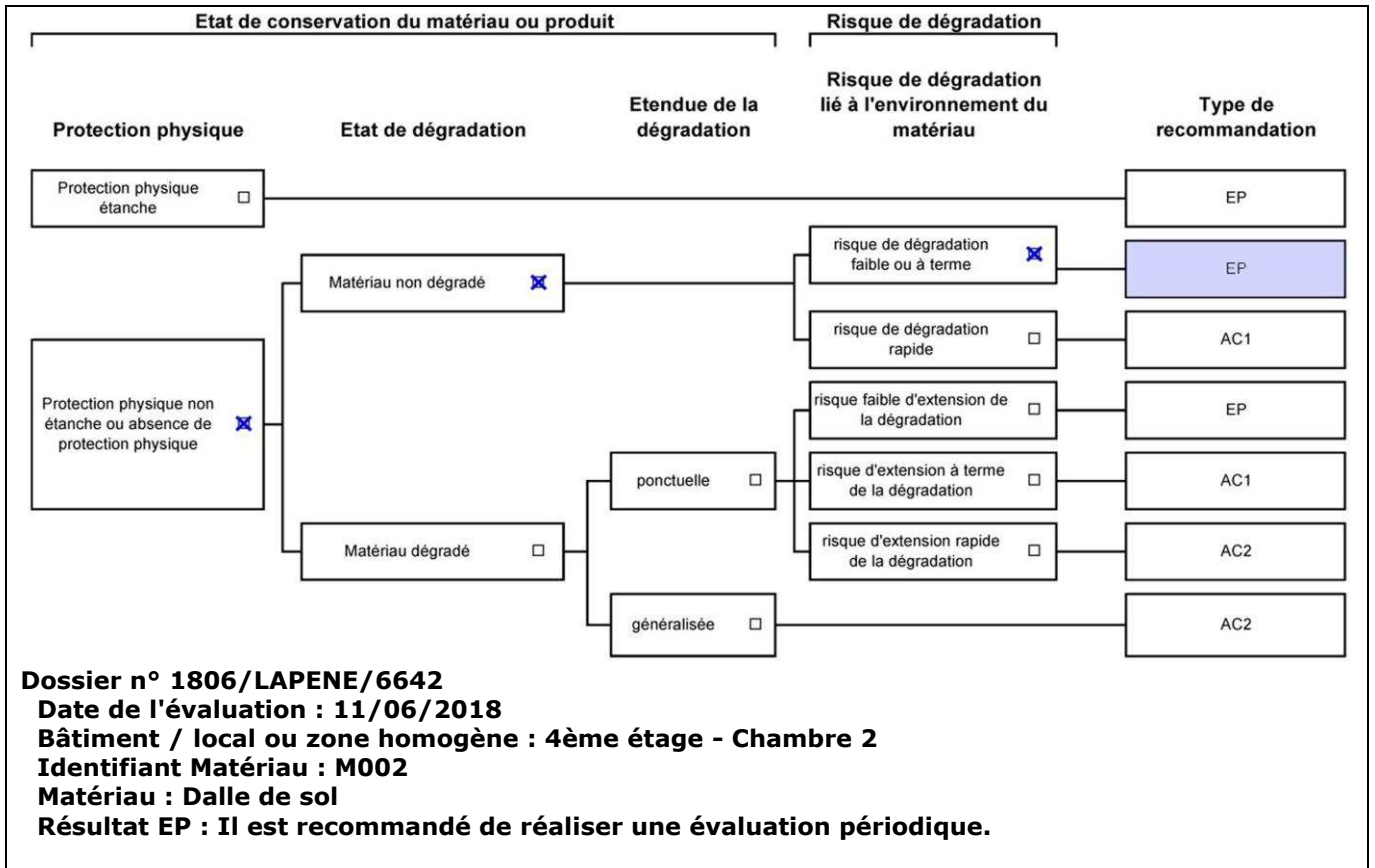
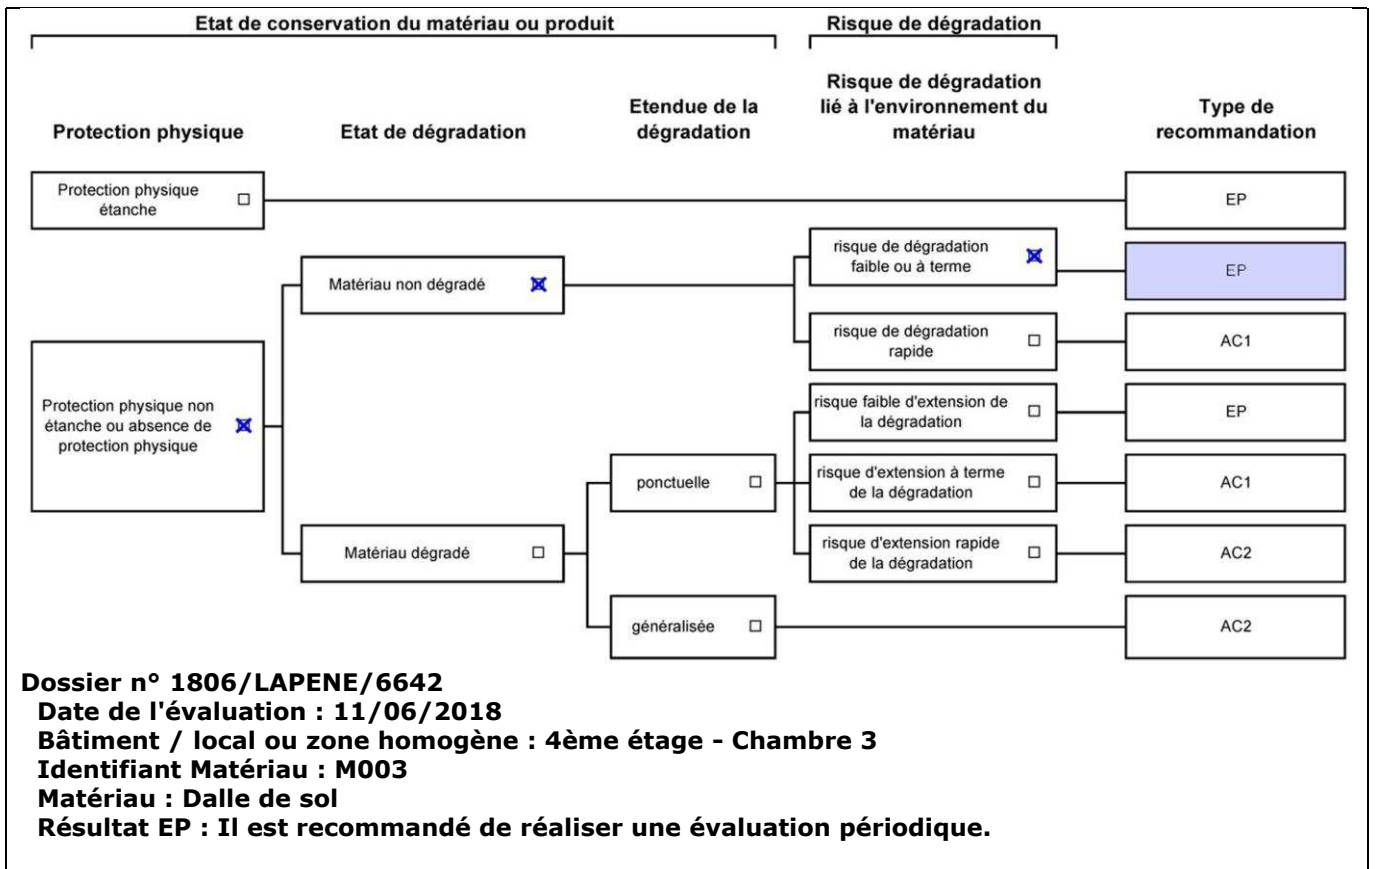
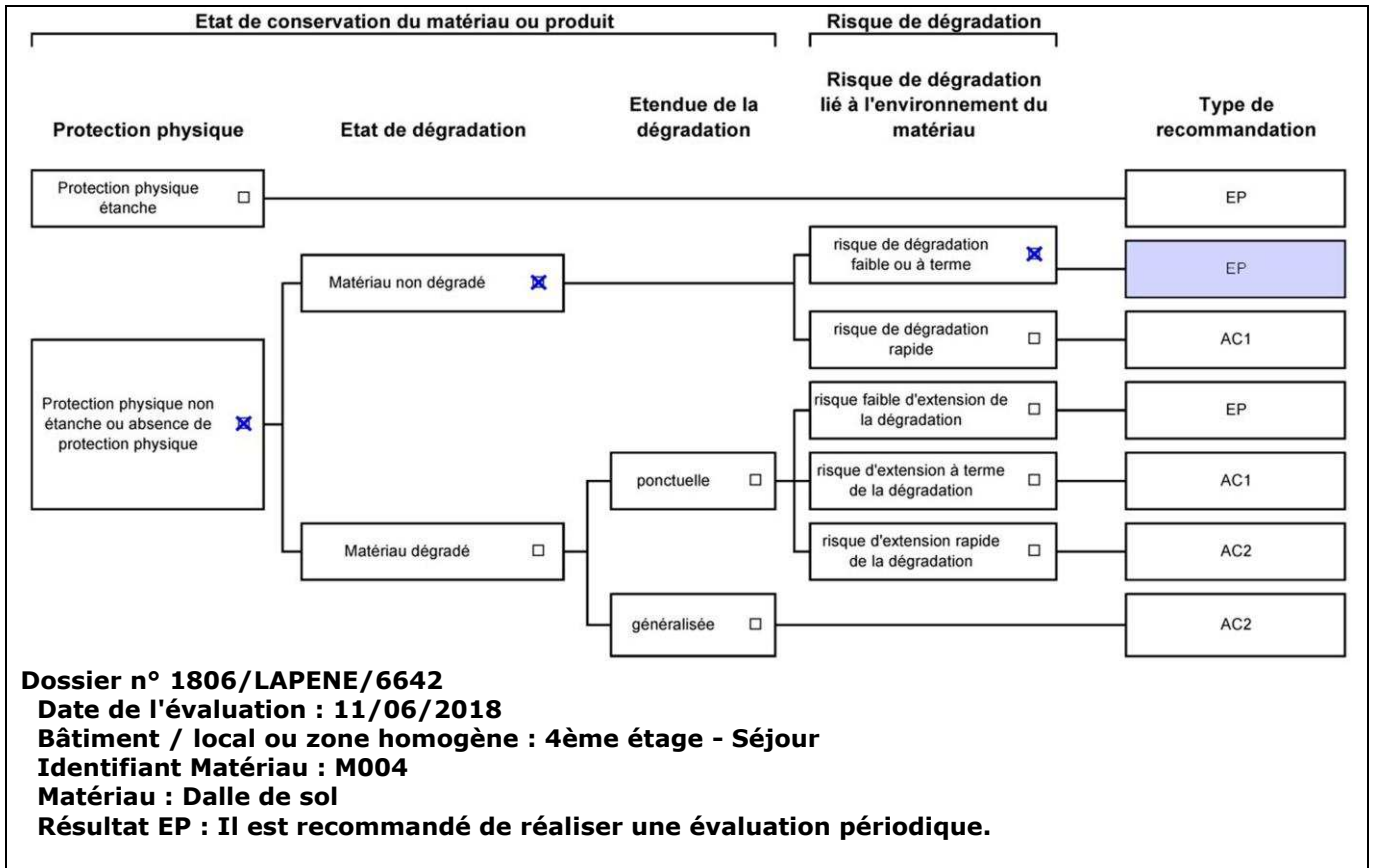
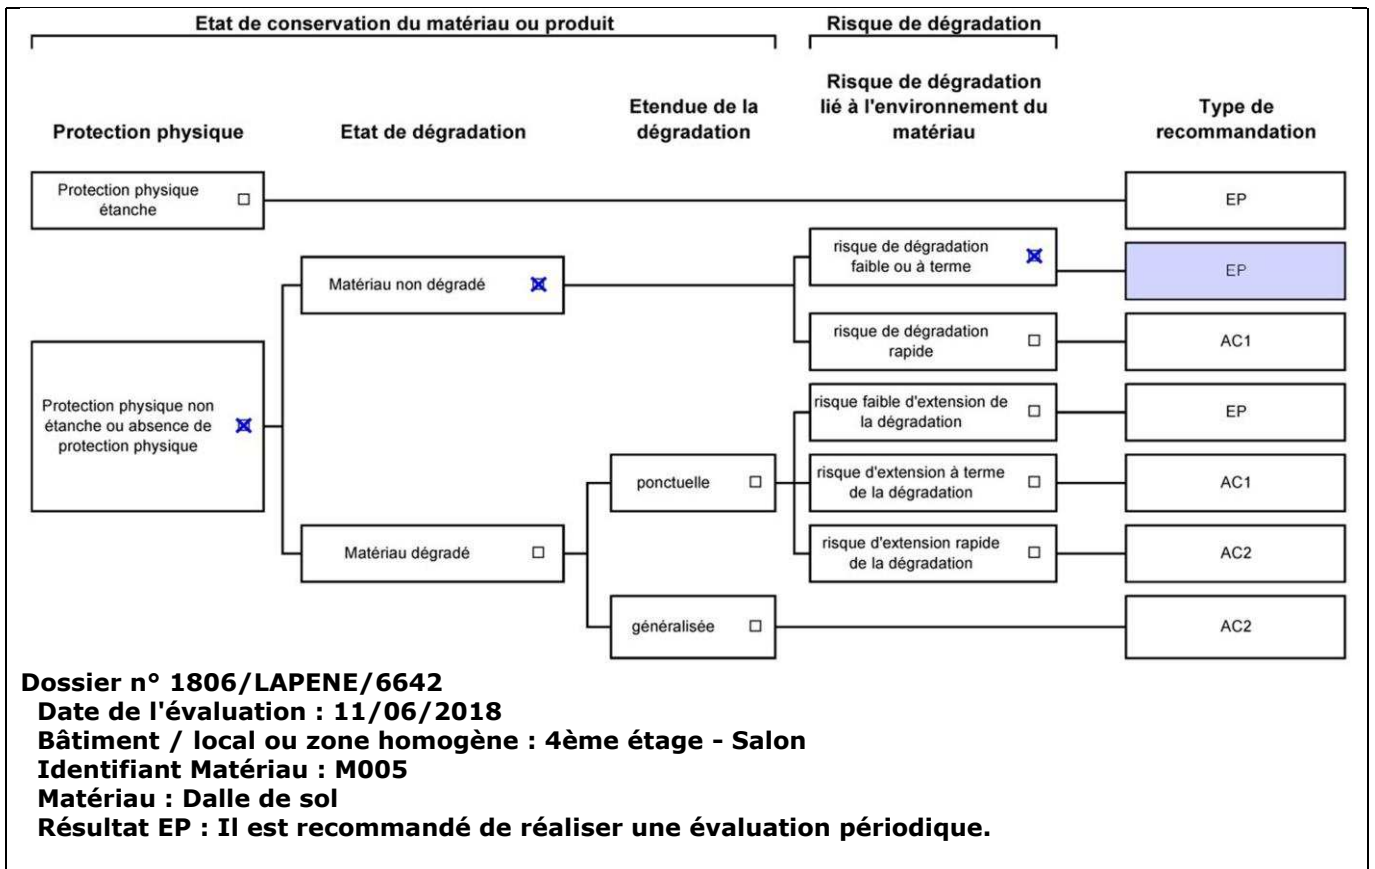
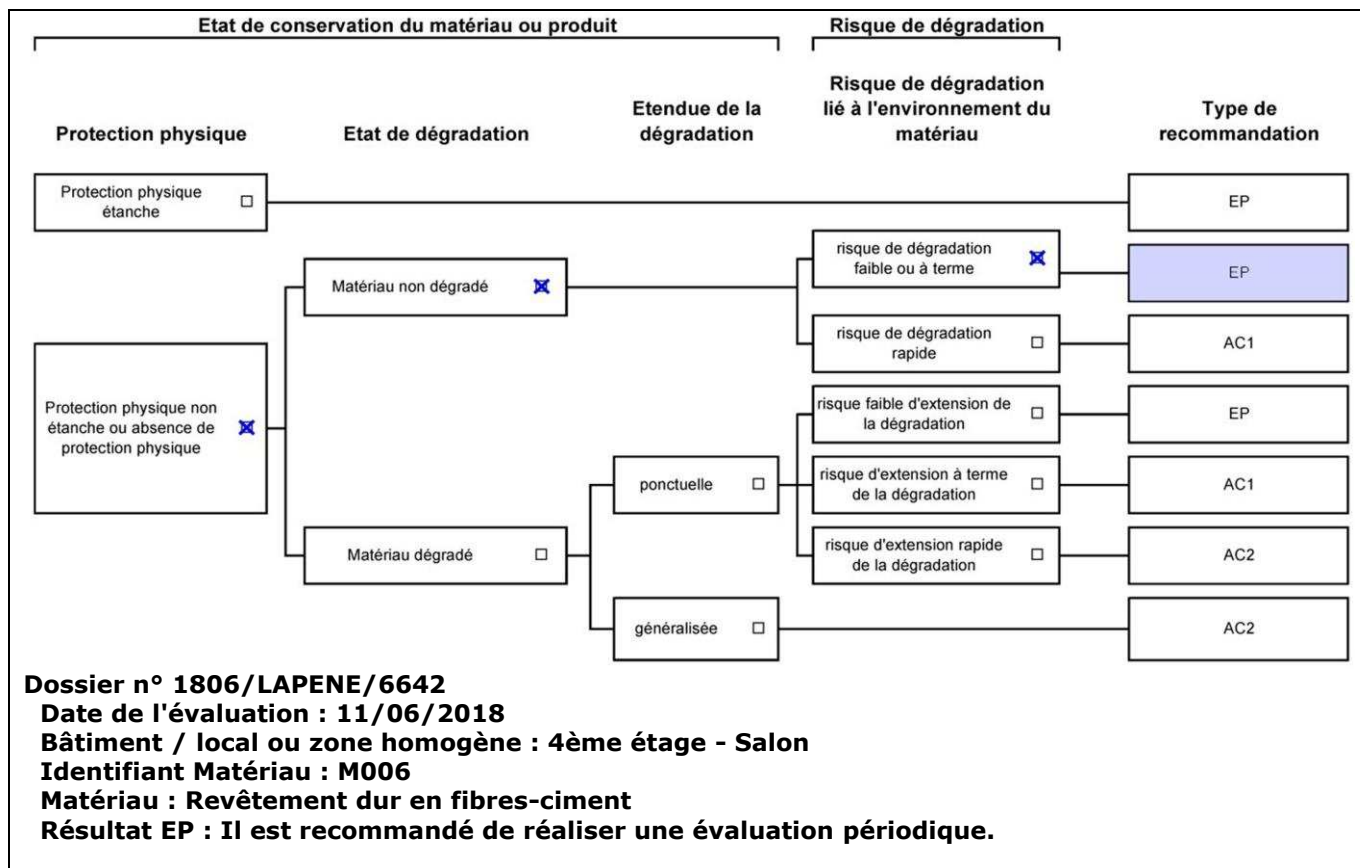
Matériau : Dalle de sol

Résultat EP : Il est recommandé de réaliser une évaluation périodique.

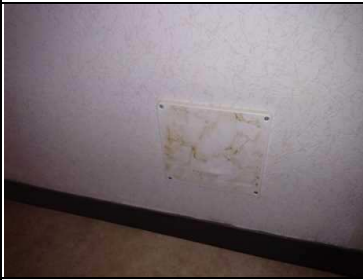
Points de contrôle ⁽³⁾ (selon la norme)	Anomalies observées (A1 ⁽⁴⁾ , A2 ⁽⁵⁾ , DGI ⁽⁶⁾ , 32c ⁽⁷⁾)	Libellé des anomalies et recommandations	Photos
C.14 - 19.7 Ventilation du local - Aménée d'air	A2	Le dispositif de l'aménée d'air du local équipé ou prévu pour un appareil d'utilisation est obturé. (Chaudière CHAFFOTEAUX & MAURY) Remarques : (4ème étage - Cuisine) Risque(s) constaté(s) : Risque d'intoxication au monoxyde de carbone (CO) causée par une mauvaise combustion

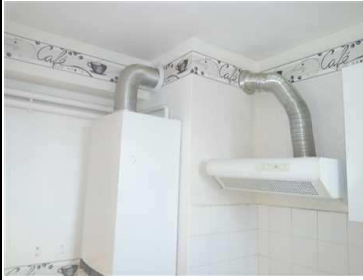
C.25 - 30 Appareils raccordés avec coupe-tirage et sans ventilateur intégré	A2	Présence d'un appareil raccordé avec coupe tirage et sans ventilateur intégré et d'au moins d'un dispositif d'extraction mécanique supplémentaire. (Chaudière CHAFFOTEAUX & MAURY) Remarques : (4ème étage - Cuisine) Risque(s) constaté(s) : Risque d'intoxication (CO) par refoulement des produits de combustion provoqué par une inversion de tirage due à la mise en service d'un dispositif d'extraction mécanique

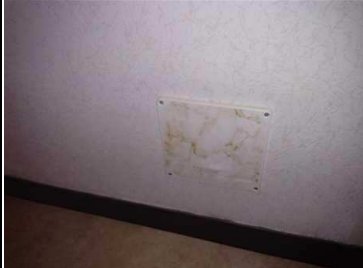
C.14 - 19.7 Ventilation du local - Aménée d'air	A2	Le dispositif de l'aménée d'air du local équipé ou prévu pour un appareil d'utilisation est obturé. (Robinet en attente) Remarques : (4ème étage - Cuisine) Risque(s) constaté(s) : Risque d'intoxication au monoxyde de carbone (CO) causée par une mauvaise combustion

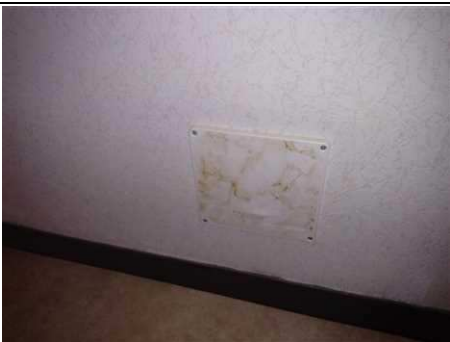
<p>Photo n° PhGaz001 19.7 : le dispositif de l'amenée d'air du local équipé ou prévu pour un appareil d'utilisation est obturé. (4ème étage - Cuisine)</p>

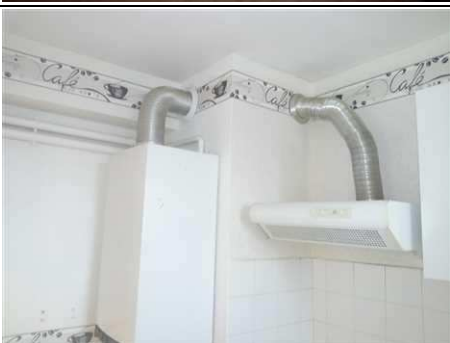
<p>Photo n° PhGaz002 30 : Présence d'un appareil raccordé avec coupe tirage et sans ventilateur intégré et d'au moins d'un dispositif d'extraction mécanique supplémentaire. (4ème étage - Cuisine)</p>

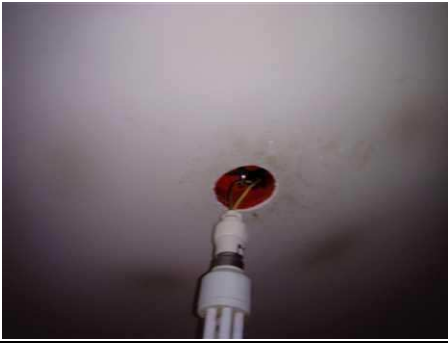
Photo PhEle006
Libellé de l'anomalie : B8.3 c L'installation comporte au moins un conducteur actif repéré par la double coloration vert et jaune.

Recommandations

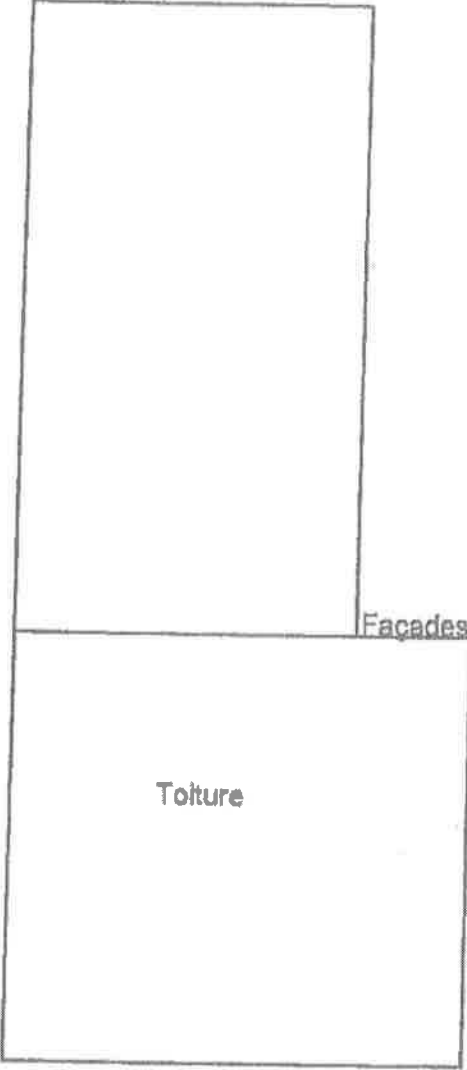
ANNEXE 1 - CROQUIS

N° dossier : 6454672C			Adresse de l'immeuble : Résidence Brayer 80 rue Georges Lassaile 65000 TARBES
N° planche : 1/1	Version : 0	Type : Croquis	
Origine du plan : Cabinet de diagnostics		Bâtiment - Niveau : Croquis Amiante
