Propriétaire et adresse du bien immobilier :

Madame BETIS Nathalie
5 CHEMIN DE ST SEVER
65220 MAZEROLLES

Au rapport de mission de repérage n° 1810/BETIS/8837

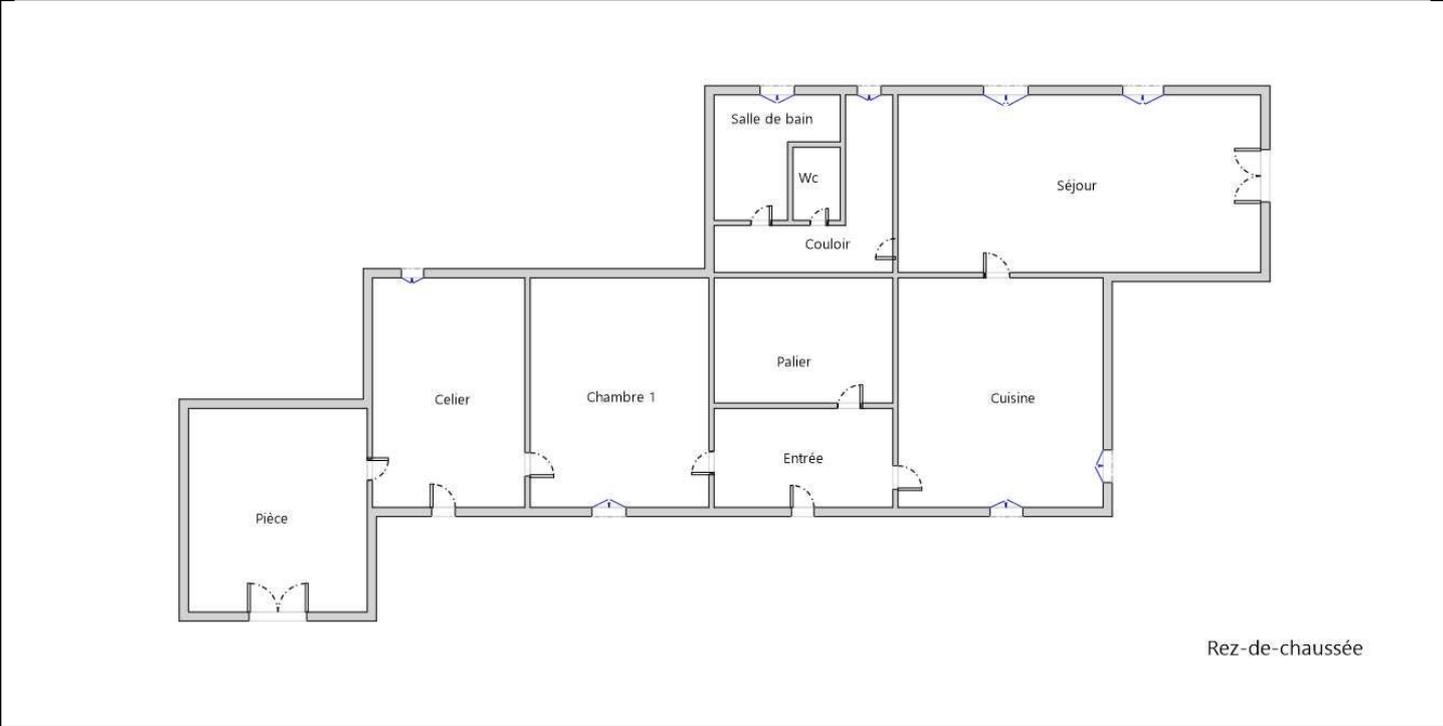
7.1 - Annexe - Schéma de repérage

**Planche (croquis) de repérage technique effectué par le cabinet : Maison du Diag, auteur : GIBAS Daniel
 Dossier n° 1810/BETIS/8837 du 17/10/2018
 Adresse du bien : 5 CHEMIN DE ST SEVER 65220 MAZEROLLES**

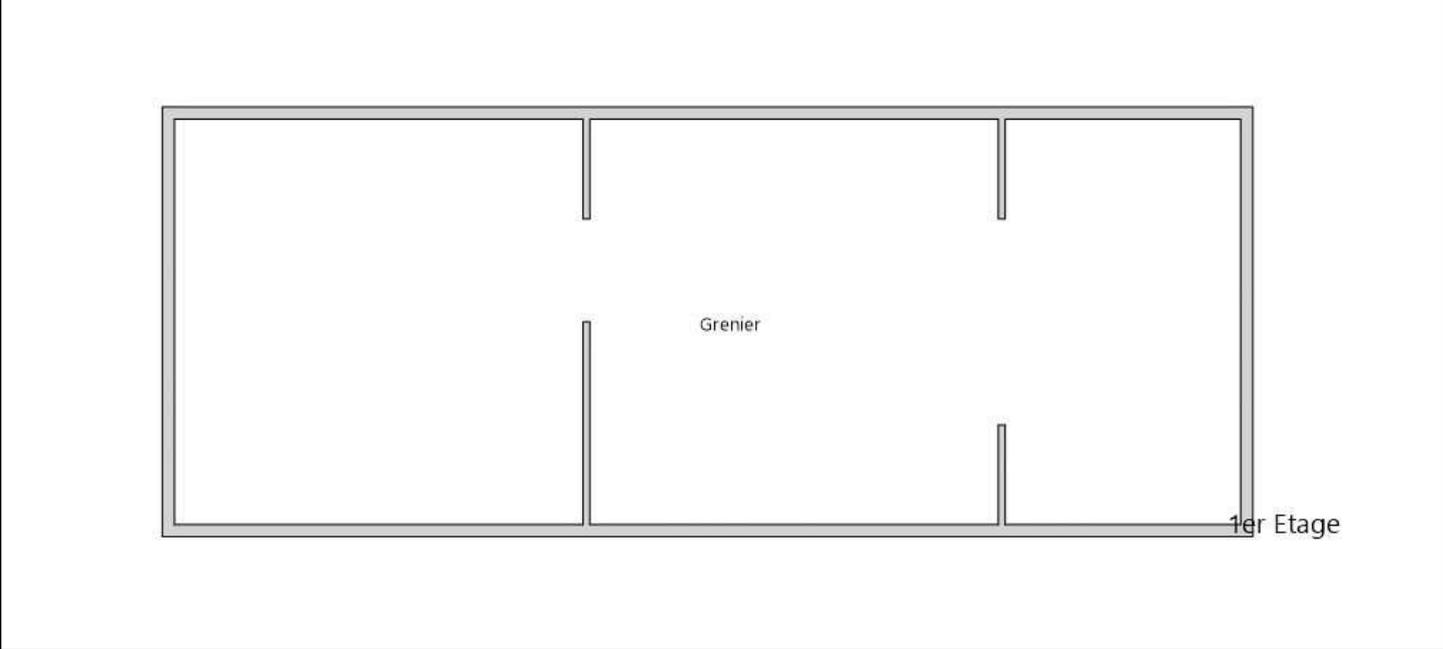
**Planche (croquis) de repérage technique effectué par le cabinet : Maison du Diag, auteur : GIBAS Daniel
 Dossier n° 1810/BETIS/8837 du 17/10/2018
 Adresse du bien : 5 CHEMIN DE ST SEVER 65220 MAZEROLLES**

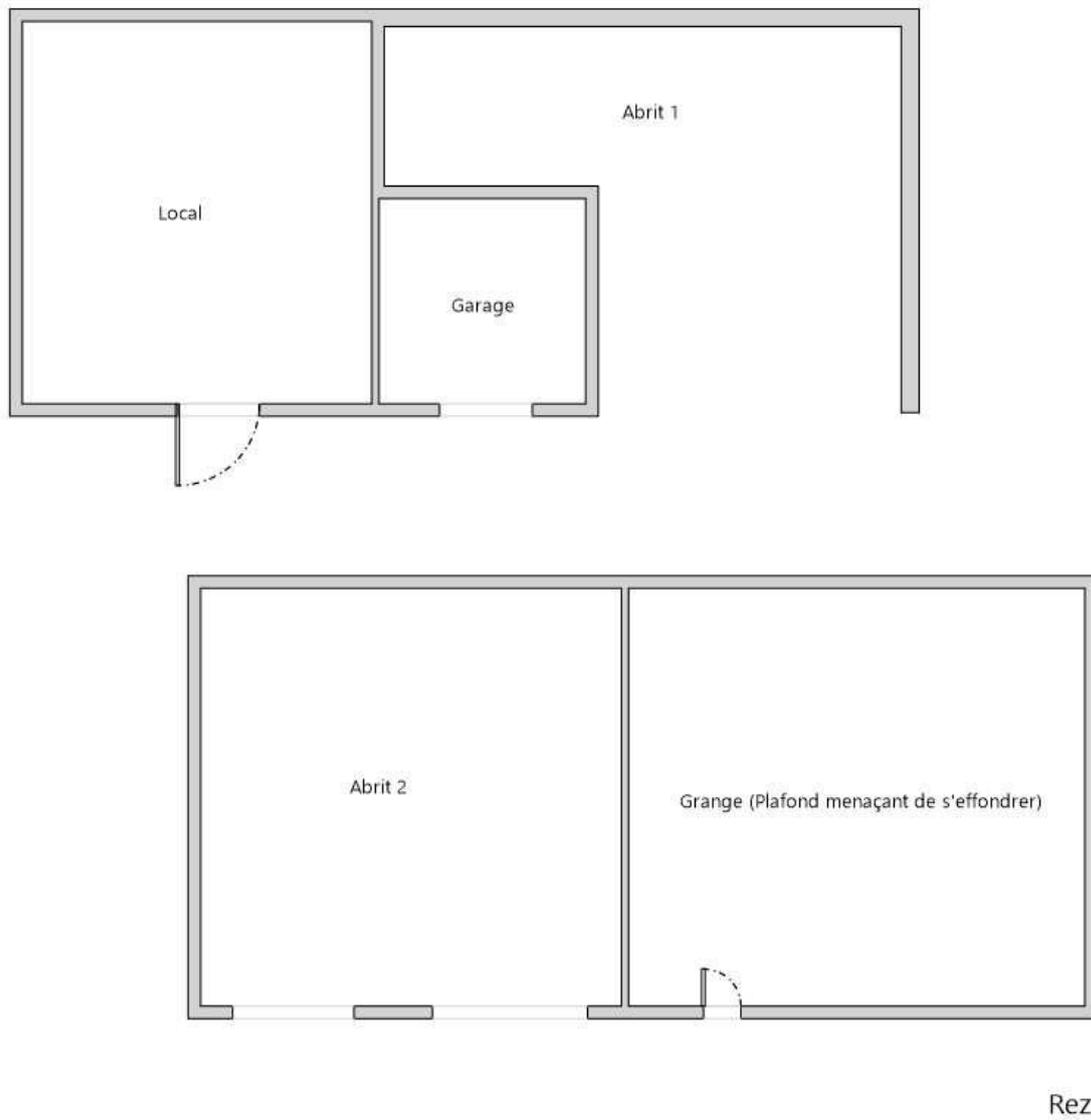
Planche (croquis) de repérage technique effectué par le cabinet : Maison du Diag, auteur : GIBAS Daniel
Dossier n° 1810/BETIS/8837 du 17/10/2018
Adresse du bien : 5 CHEMIN DE ST SEVER 65220 MAZEROLLES

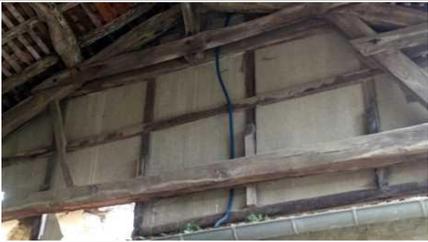
Localisation	Identifiant + Description	Conclusion (justification)	Etat de conservation** et préconisations*	Photo
Rez de jardin - Abrit 1	Identifiant: M001 Description: Plaque Liste selon annexe.13-9 du CSP : B	Présence d'amiante (Sur décision de l'opérateur)	Matériau dégradé (étendue ponctuelle) Résultat AC1** Préconisation : Il est recommandé de réaliser une action corrective de premier niveau.	
Parties extérieures	Identifiant: M002 Description: Plaques en fibres-ciment (y compris plaques « sous tuiles ») Liste selon annexe.13-9 du CSP : B	Présence d'amiante (Sur décision de l'opérateur)	Matériau dégradé (étendue généralisée) Résultat AC2** Préconisation : Il est recommandé de réaliser une action corrective de second niveau.	
	Identifiant: M003 Description: Plaques en fibres-ciment (y compris plaques « sous tuiles ») Liste selon annexe.13-9 du CSP : B	Présence d'amiante (Sur décision de l'opérateur)	Matériau dégradé (étendue généralisée) Résultat AC2** Préconisation : Il est recommandé de réaliser une action corrective de second niveau.

<p>Photo n° PhA001 Localisation : Rez de jardin - Abrit 1 Ouvrage : 2 - Parois verticales extérieures et Façades - Façades légères, murs rideaux, bardages, panneaux sandwich Partie d'ouvrage : Plaque Description : Plaque</p>

Dossier n° 1810/BETIS/8837
Date de l'évaluation : 17/10/2018
Bâtiment / local ou zone homogène : Rez de jardin - Abris 1
Identifiant Matériau : M001
Matériau : Plaque
Résultat AC1 : Il est recommandé de réaliser une action corrective de premier niveau.

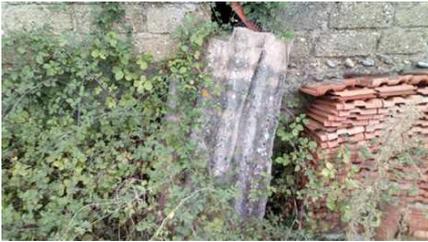
<p>Photo n° PhA002 Localisation : Parties extérieures Ouvrage : 1 - Couvertures, Toitures, Terrasses et étanchéités - Plaque ondulées et planes Partie d'ouvrage : Plaque en fibres-ciment (y compris plaques « sous tuiles ») Description : Plaque en fibres-ciment (y compris plaques « sous tuiles »)</p>

Dossier n° 1810/BETIS/8837
Date de l'évaluation : 17/10/2018
Bâtiment / local ou zone homogène : Parties extérieures
Identifiant Matériau : M002
Matériau : Plaques en fibres-ciment (y compris plaques « sous tuiles »)
Résultat AC2 : Il est recommandé de réaliser une action corrective de second niveau.

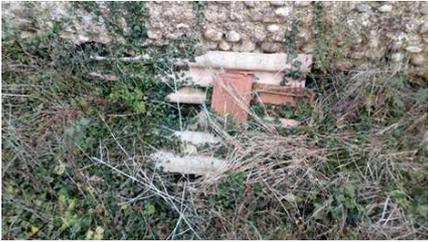
<p>Photo n° PhA003 Localisation : Parties extérieures Ouvrage : 1 - Couvertures, Toitures, Terrasses et étanchéités - Plaque ondulées et planes Partie d'ouvrage : Plaque en fibres-ciment (y compris plaques « sous tuiles ») Description : Plaque en fibres-ciment (y compris plaques « sous tuiles »)</p>
