Propriétaire et adresse du bien immobilier :

Madame DOSSETTO Pascale
10 RUE ANTOINE ZAUPA
65200 BAGNERES DE BIGORRE

Prestations	Conclusion
A Amiante	Dans le cadre de la mission, il a été repéré des matériaux et produits contenant de l'amiante.
T Etat Termite /Parasitaire	Il n'a pas été repéré d'indice d'infestation de termites. Rapport valable jusqu'au 13/07/2020
G Gaz	L'installation comporte des anomalies de type A2 qui devront être réparées dans les meilleurs délais. <i>L'installation était alimentée le jour de la visite : OUI</i>
E Électricité	L'installation intérieure d'électricité comporte une ou des anomalies pour laquelle ou lesquelles il est vivement recommandé d'agir afin d'éliminer les dangers qu'elle(s) présente(nt). <i>L'installation était alimentée le jour de la visite : OUI</i>
ER ESRIS	Le bien n'est pas situé dans le périmètre d'un plan de prévention des risques naturels Le bien n'est pas situé dans le périmètre d'un plan de prévention des risques miniers Le bien n'est pas situé dans le périmètre d'un plan de prévention des risques technologiques Zone sismique définie en zone 4 selon la réglementation parasismique 2011 Le bien est situé dans une commune à potentiel

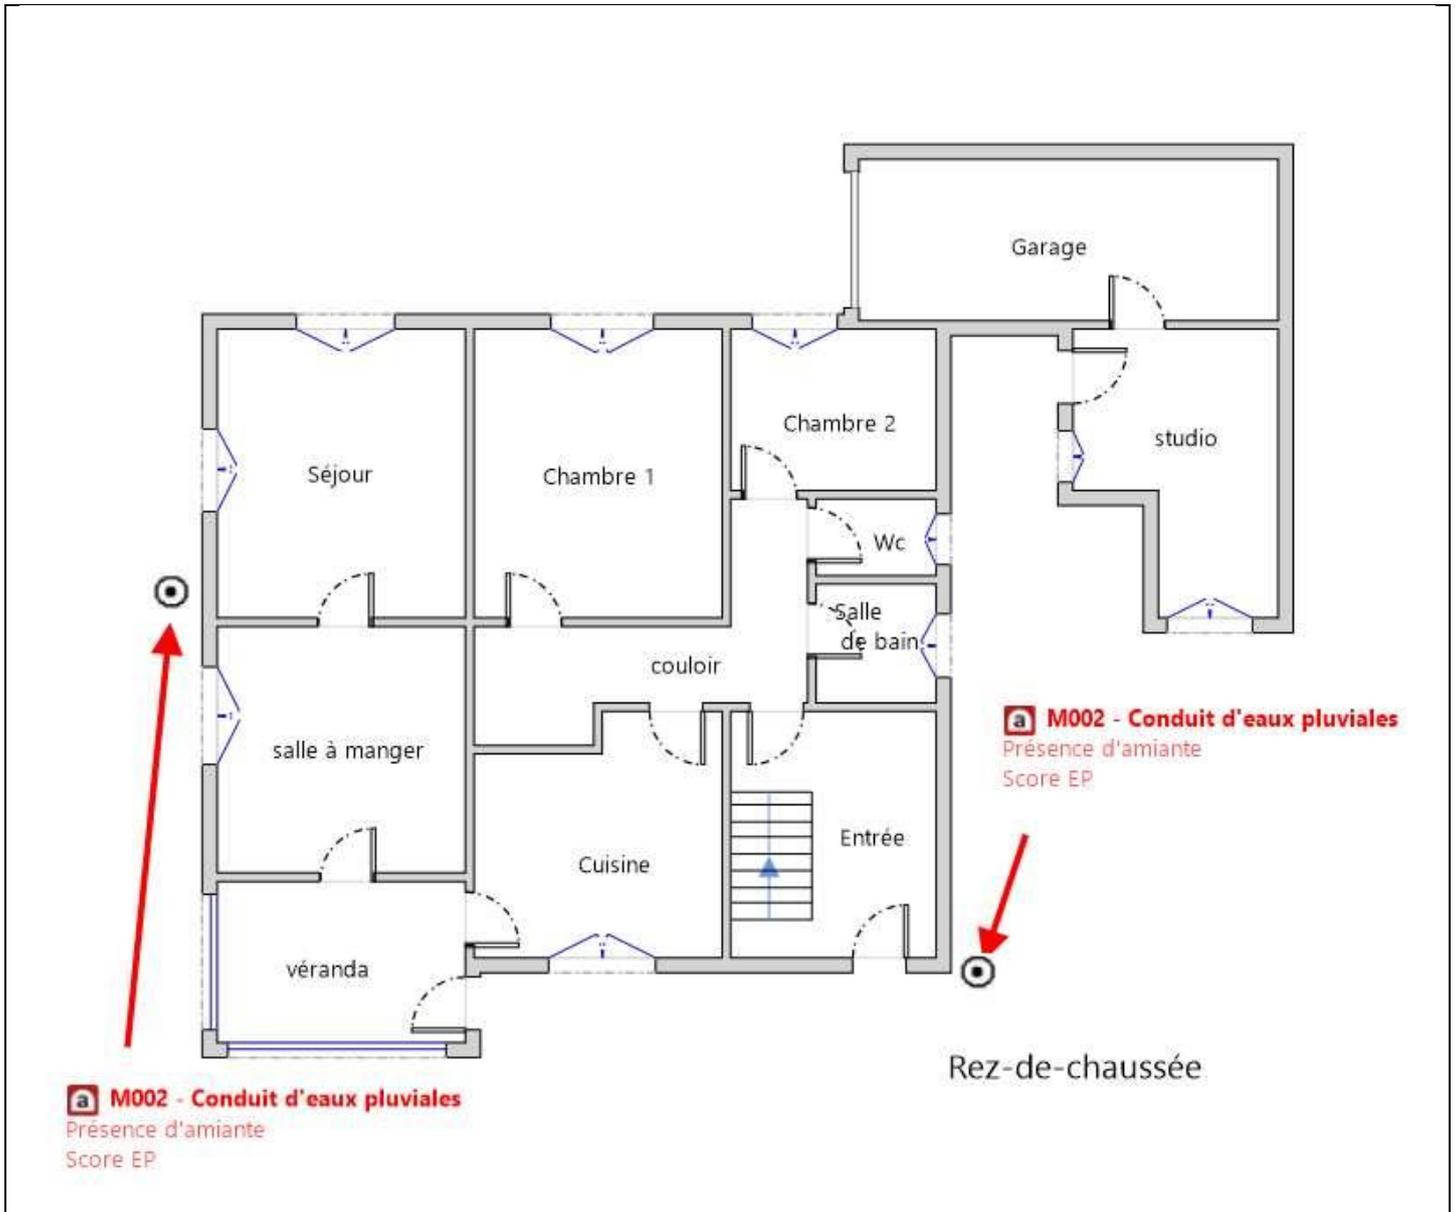
7.1 - Annexe - Schéma de repérage

Planche (croquis) de repérage technique effectué par le cabinet : Maison du Diag, auteur : COUSTEAU Thomas
 Dossier n° 2001/DOSSETTO/0191 du 14/01/2020
 Adresse du bien : 10 RUE ANTOINE ZAUPA 65200 BAGNERES DE BIGORRE

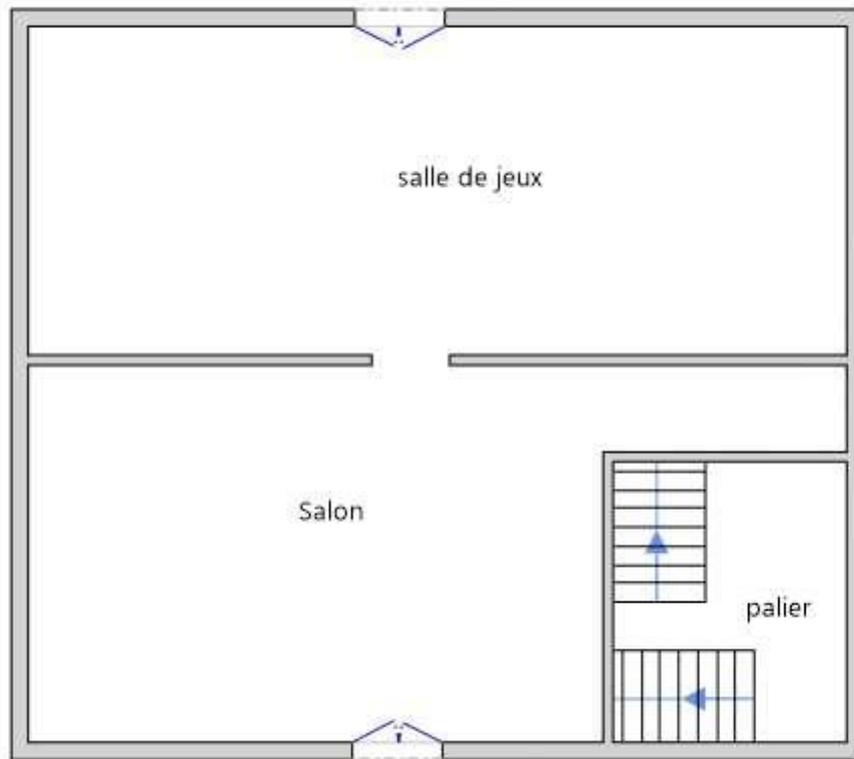
1er Etage

Planche (croquis) de repérage technique effectué par le cabinet : Maison du Diag, auteur : COUSTEAU Thomas
Dossier n° 2001/DOSSETTO/0191 du 14/01/2020
Adresse du bien : 10 RUE ANTOINE ZAUPA 65200 BAGNERES DE BIGORRE

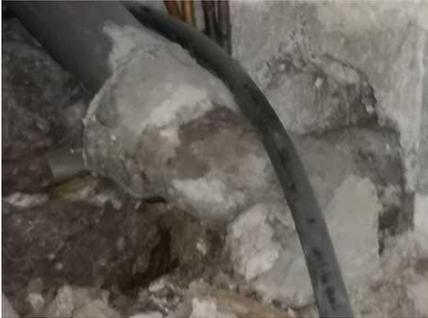
Localisation	Identifiant + Description	Conclusion (justification)	Etat de conservation** et préconisations*	Photo
Sous-Sol - vide sanitaire	Identifiant: M001 Description: Conduit en fibres-ciment Liste selon annexe.13-9 du CSP : B	Présence d'amiante (Sur décision de l'opérateur)	Matériau non dégradé Résultat EP** Préconisation : Il est recommandé de réaliser une évaluation périodique.

<p>Photo n° PhA001 Localisation : Sous-Sol - vide sanitaire Ouvrage : 6 - Conduits et accessoires intérieurs - Conduits de fluides (air, eau, vapeur, fumée, échappement, autres fluides) Partie d'ouvrage : Conduit en fibres-ciment Description : Conduit en fibres-ciment</p>

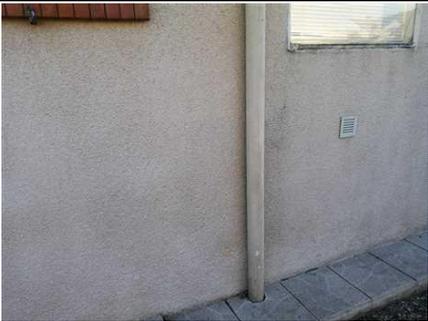
Parties extérieures	Identifiant: M002 Description: Conduit d'eaux pluviales Liste selon annexe.13-9 du CSP : B	Présence d'amiante (Sur décision de l'opérateur)	Matériau non dégradé Résultat EP** Préconisation : Il est recommandé de réaliser une évaluation périodique.

<p>Photo n° PhA002 Localisation : Parties extérieures Ouvrage : 2 - Parois verticales extérieures et Façades - Éléments associés aux façades Partie d'ouvrage : Conduit d'eaux pluviales Description : Conduit d'eaux pluviales Localisation sur croquis : M002</p>

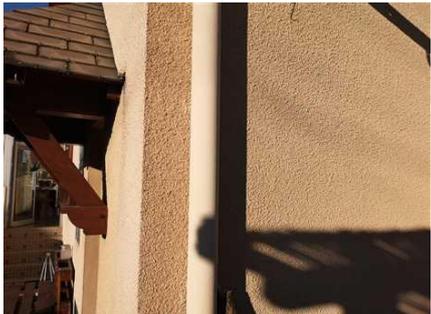
Identifiant: M002 Description: Conduit d'eaux pluviales Liste selon annexe.13-9 du CSP : B	Présence d'amiante (Sur décision de l'opérateur)	Matériau non dégradé Résultat EP** Préconisation : Il est recommandé de réaliser une évaluation périodique.

<p>Photo n° PhA003 Localisation : Parties extérieures Ouvrage : 2 - Parois verticales extérieures et Façades - Éléments associés aux façades Partie d'ouvrage : Conduit d'eaux pluviales Description : Conduit d'eaux pluviales Localisation sur croquis : M002</p>
--	--

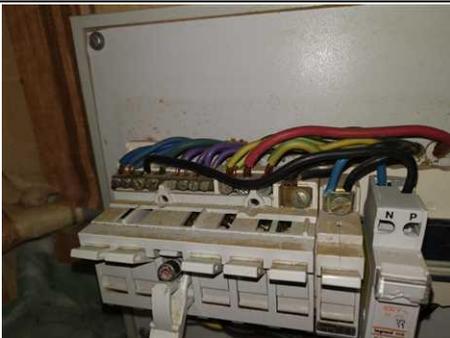
Photo PhEle001

Libellé de l'anomalie : B4.3 c Plusieurs circuits disposent d'un conducteur neutre commun dont les conducteurs ne sont pas correctement protégés contre les surintensités.

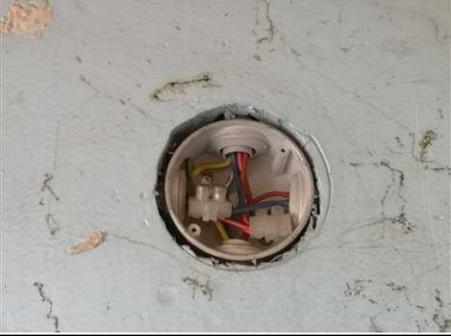
<p>Photo PhEle002 Libellé de l'anomalie : B7.3 a L'Enveloppe d'au moins un matériel est manquante ou détériorée. Remarques : Présence de matériel électrique en place dont l'enveloppe présente des détériorations ; Faire intervenir un électricien qualifié afin de remplacer les matériels présentant des détériorations</p>

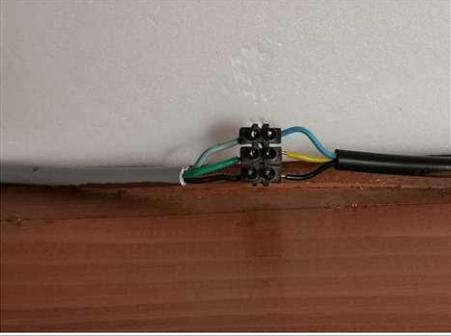
<p>Photo PhEle003 Libellé de l'anomalie : B8.3 e Au moins un conducteur isolé n'est pas placé sur toute sa longueur dans un conduit, une goulotte ou une plinthe ou une huisserie, en matière isolante ou métallique, jusqu'à sa pénétration dans le matériel électrique qu'il alimente. Remarques : Présence de conducteurs électriques non protégés mécaniquement ; Faire intervenir un électricien qualifié afin d'installer des protections mécaniques sur les conducteurs non protégés</p>

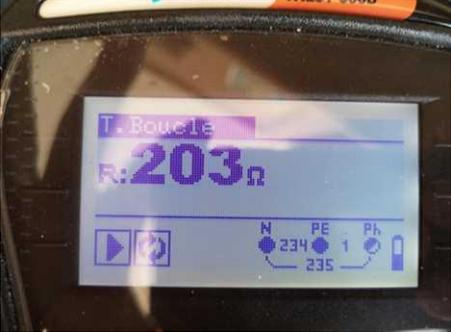
<p>Photo PhEle004 Libellé de l'anomalie : B3.3.1 d La valeur de la résistance de la prise de terre n'est pas adaptée au courant différentiel résiduel (sensibilité) du ou des dispositifs différentiels protégeant l'ensemble de l'installation électrique.</p>
