VOTRE DOSSIER DE DIAGNOSTICS TECHNIQUES

Transaction

D0183637

**4 ALLÉE DES BAINS
31110 BAGNÈRES-DE-LUCHON
Etage RDC**

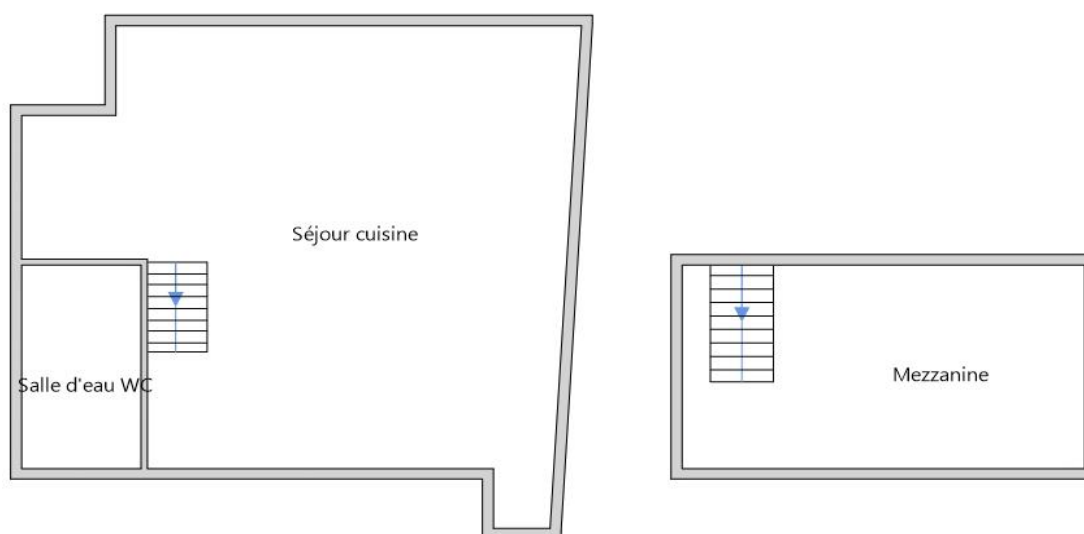
4 - CROQUIS DU REPERAGE

Planche (croquis) de repérage technique effectué par le cabinet : ADX GROUPE, auteur : Yannick LOUBEAU
Dossier n° D0183637 du
Adresse du bien : 4 ALLÉE DES BAINS 31110 BAGNÈRES-DE-LUCHON

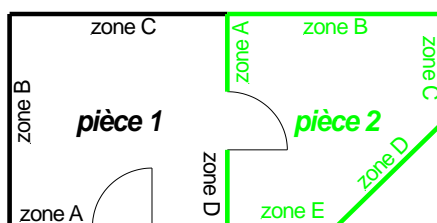
Chaque local visité et reproduit sur le croquis, est divisé en « zones de diagnostic » : à chaque zone est attribuée arbitrairement une lettre (A, B, C...).

La « zone A » comprend toutes les unités de diagnostic présentes sur le mur par lequel l'expert a pénétré dans la pièce, et ainsi de suite. Vous trouverez une illustration de ce principe de dénomination sur le croquis ci-dessous :

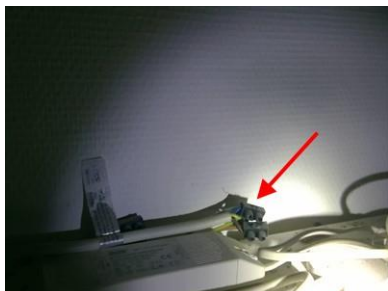
Photo PhEle0001

Libellé de l'anomalie : B7.3 d L'installation électrique comporte au moins une connexion avec une partie active nue sous tension accessible.
