*Commune de Cauterets – Mr Tonkin*

**Etude préalable à l'avis de  
l'hydrogéologue agréé**

**Source « Lahore »**

décembre 2020

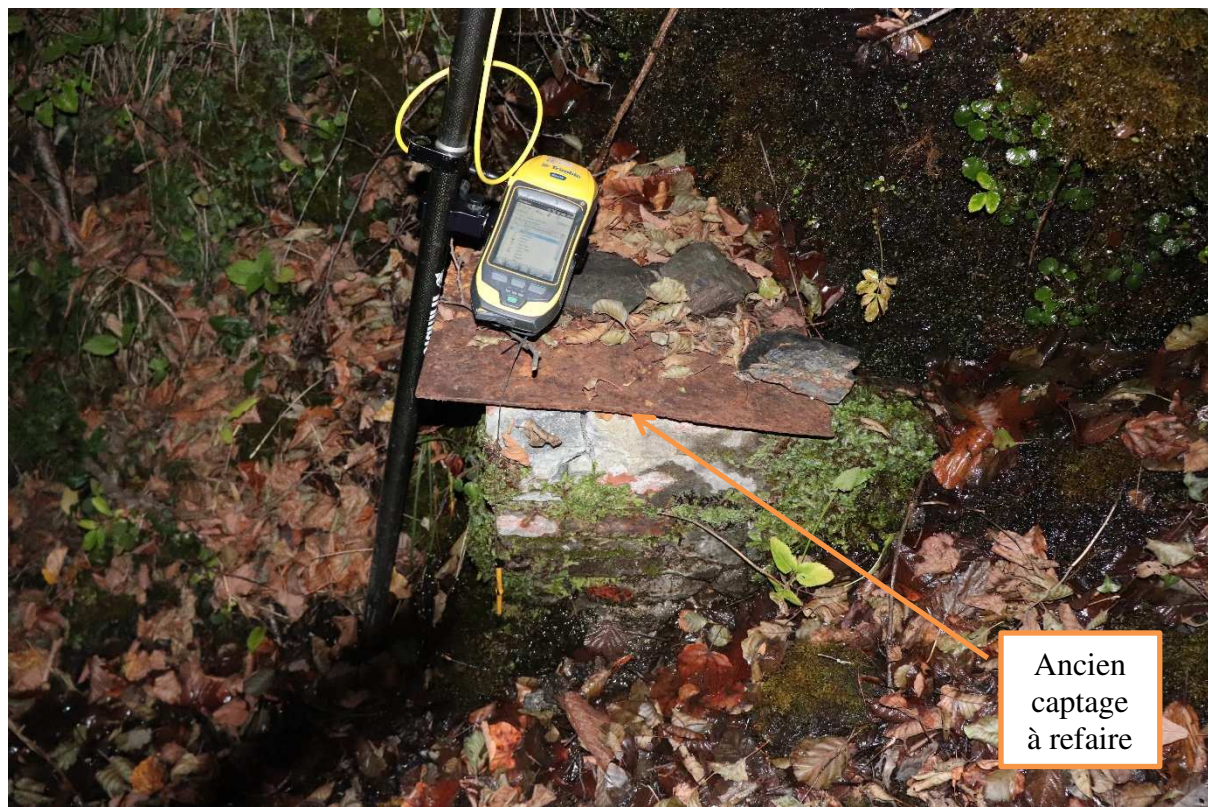
*Figure 2 – Le captage actuel de « Lahore »*

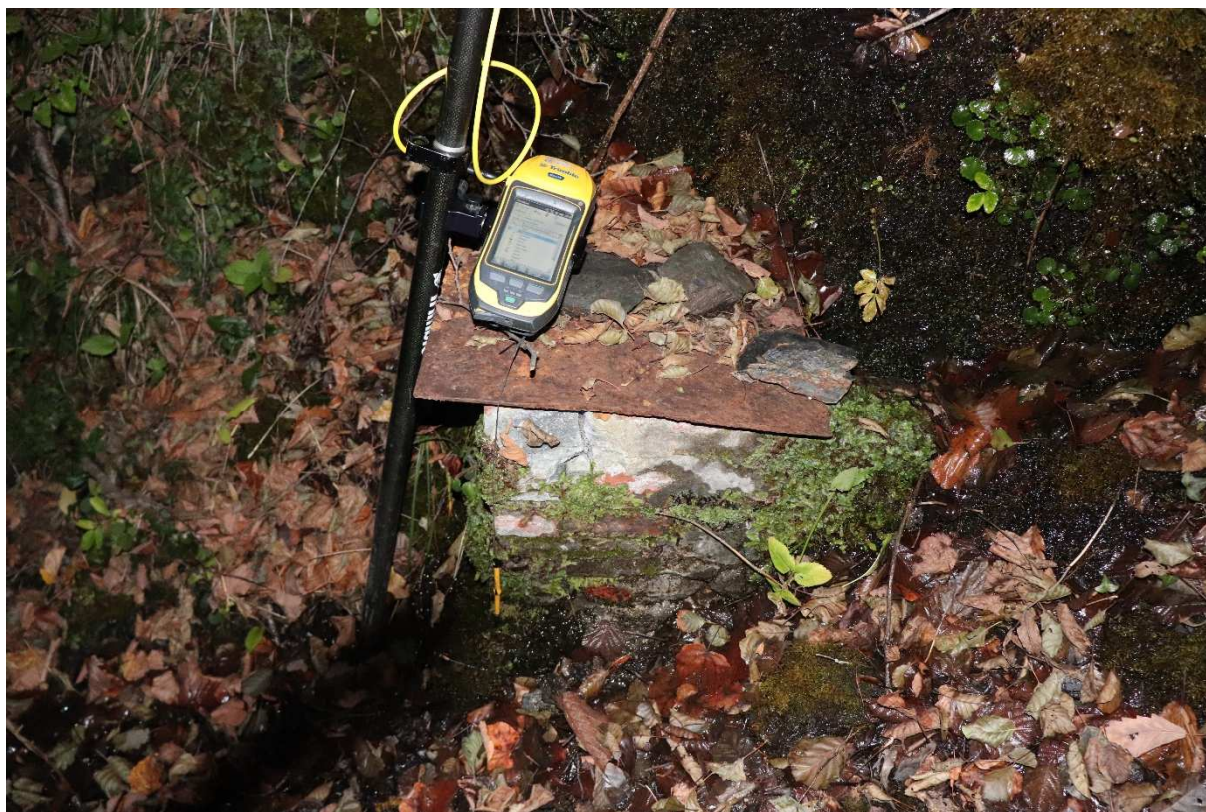
Actuellement, l'ouvrage de captage se présente sous la forme d'un simple regard maçonné sur place. De forme carrée de 50 cm de côté environ, il est recouvert d'une simple plaque en acier maintenue par quelques blocs posés en appui.

Le tuyau d'alimentation est un simple « bergater » (vieux tuyau en PEBD noir et souple) muni d'un semblant de crépine, à savoir d'un bout de grille avec un grillage enroulé qui entoure le départ du tuyau.

*Figure 4 – Vue sur l'ouvrage existant*

L'ouvrage actuel présente de nombreux défauts :

- Pas de compartiment de décantation ou de dessablage,
- Trappe non étanche et non verrouillée,
- Pas de vidange,
- Prise d'eau superficielle et envahie par les eaux de surface et de ruissellement de l'amont,
- Accès très compliqué et périlleux.

L'ouvrage sera donc à refondre entièrement pour garantir la meilleure qualité d'eau possible. Il ne sert à rien de le rénover sur place, celui-ci captant une eau de surface. L'objectif est donc de capter l'émergence même du ru qui n'est pas située trop loin à l'amont. Cette émergence présente de plus l'avantage d'être relativement plus accessible car moins en pente, surtout dans le cadre de réalisation de travaux

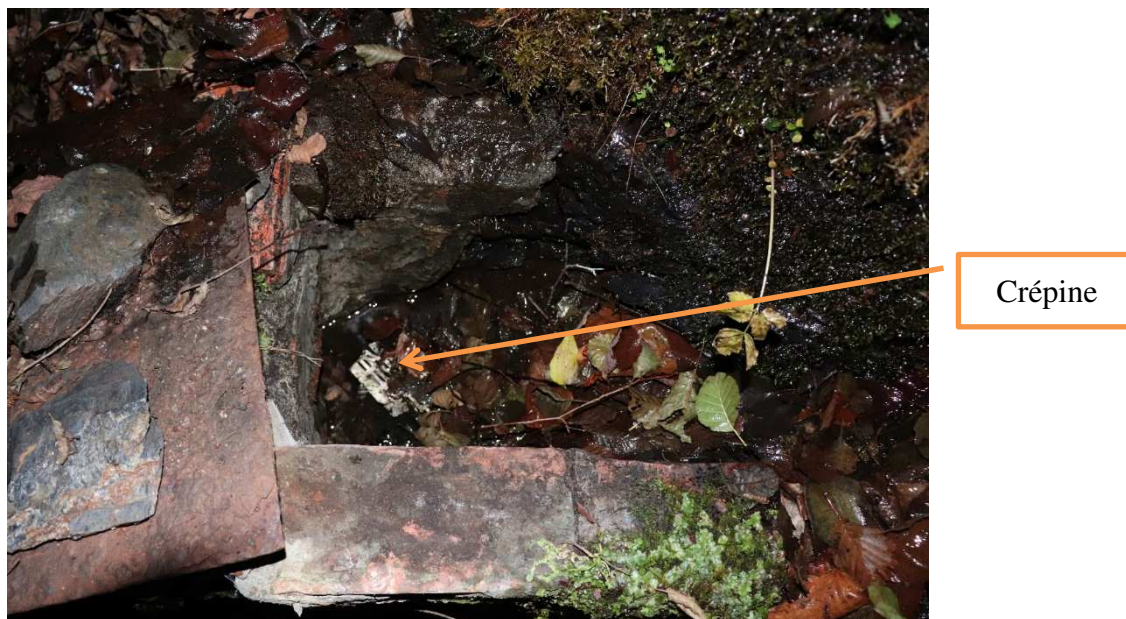
*Figure 5 – Vue sur l'intérieur de l'ouvrage*

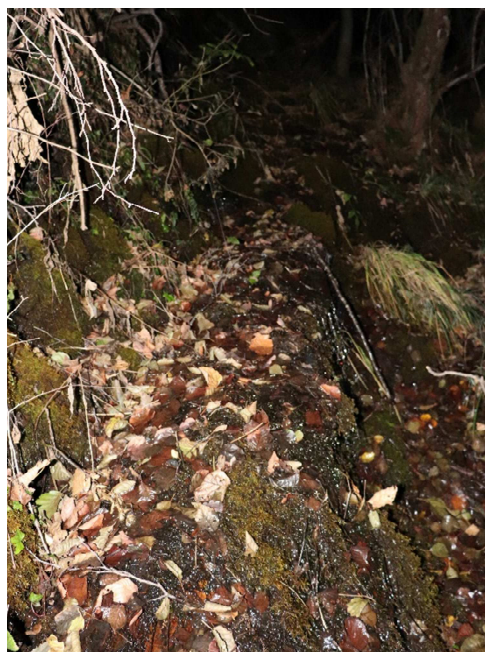
La canole creusée directement dans le rocher, permet d'alimenter la prise d'eau par gravité. Mais elle draine malheureusement également brindilles et feuilles dans l'ouvrage, comme le montre bien la photographie ci-contre.

*Figure 6 – Vue sur la canole d'amenée au captage*

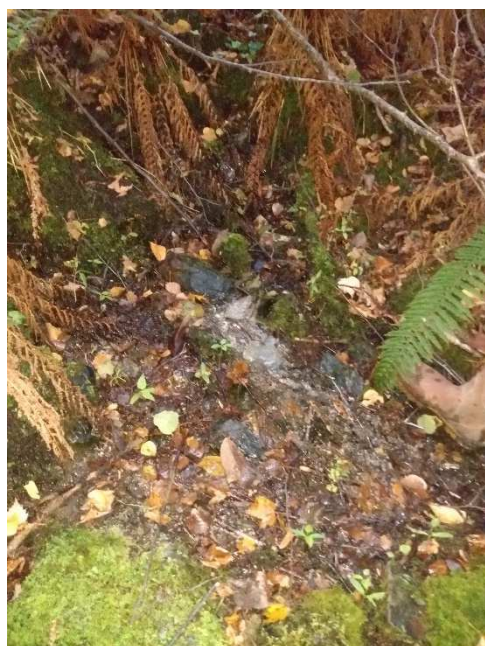
*Figure 7 – Vue sur « l'œil » à capter*

- Un lit drainant : ce dernier aura pour objectif de récupérer les griffons de la source (2 yeux principaux) et de les isoler de la surface pour éviter la dégradation de l'eau de source.
- Un bac de réception, en sortant du lit drainant. Il sera muni d'un trop-plein extractible, permettant aussi une vidange efficace.
- Par surverse, l'eau aboutira dans le bassin de mise en adduction (bassin de captage). Il devra lui aussi présenter un trop-plein/vidange. Le départ en adduction devra être équipé d'une crépine.

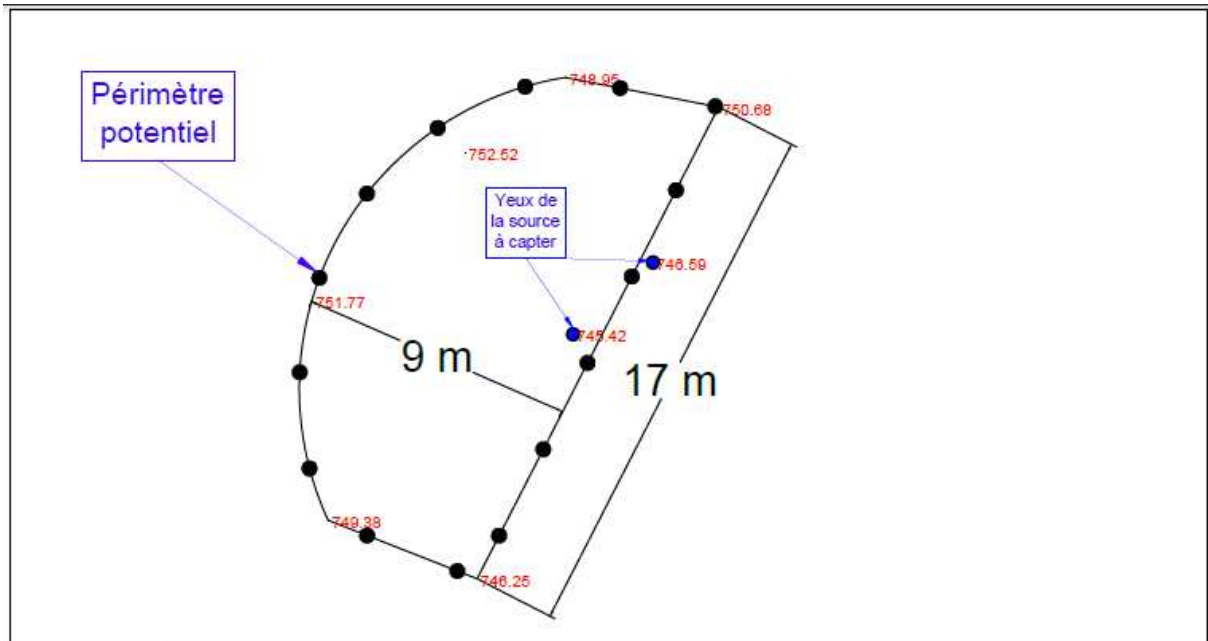
# **Annexe 2 : Plan de masse source de Lahore**

Notons que la présence d'une ligne de haut de talus juste en amont des « yeux » pourrait constituer un périmètre de protection immédiate idéal. Un lever topographique de cette limite et des yeux potentiels a été réalisé, il est fourni en annexe 2 du présent rapport.
