Dossier de Diagnostics Techniques Immobiliers

Adresse du bien : 1 RUE DU TEMPLE 65200 BAGNERES DE BIGORRE

Dossier n° ASSOCIATION-DIOCESAI-19-09-4129

Rapport de mission de repérage des matériaux et produits contenant de l'amiante pour l'établissement du constat établi à l'occasion de la vente d'un immeuble bâti (listes A et B de l'annexe 13-9 du Code de la Santé publique)

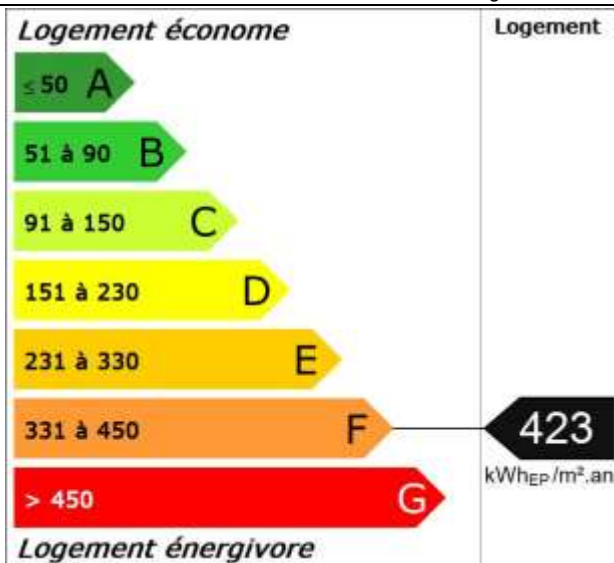
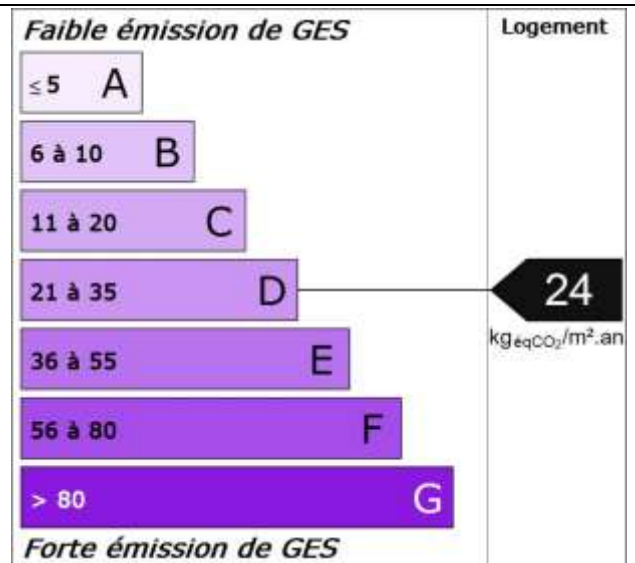
Consommation conventionnelle : **423 kWh_{EP}/m².an**
 sur la base d'estimations à l'immeuble / au logement

Estimation des émissions : **24 kg_{eqCO2}/m².an**

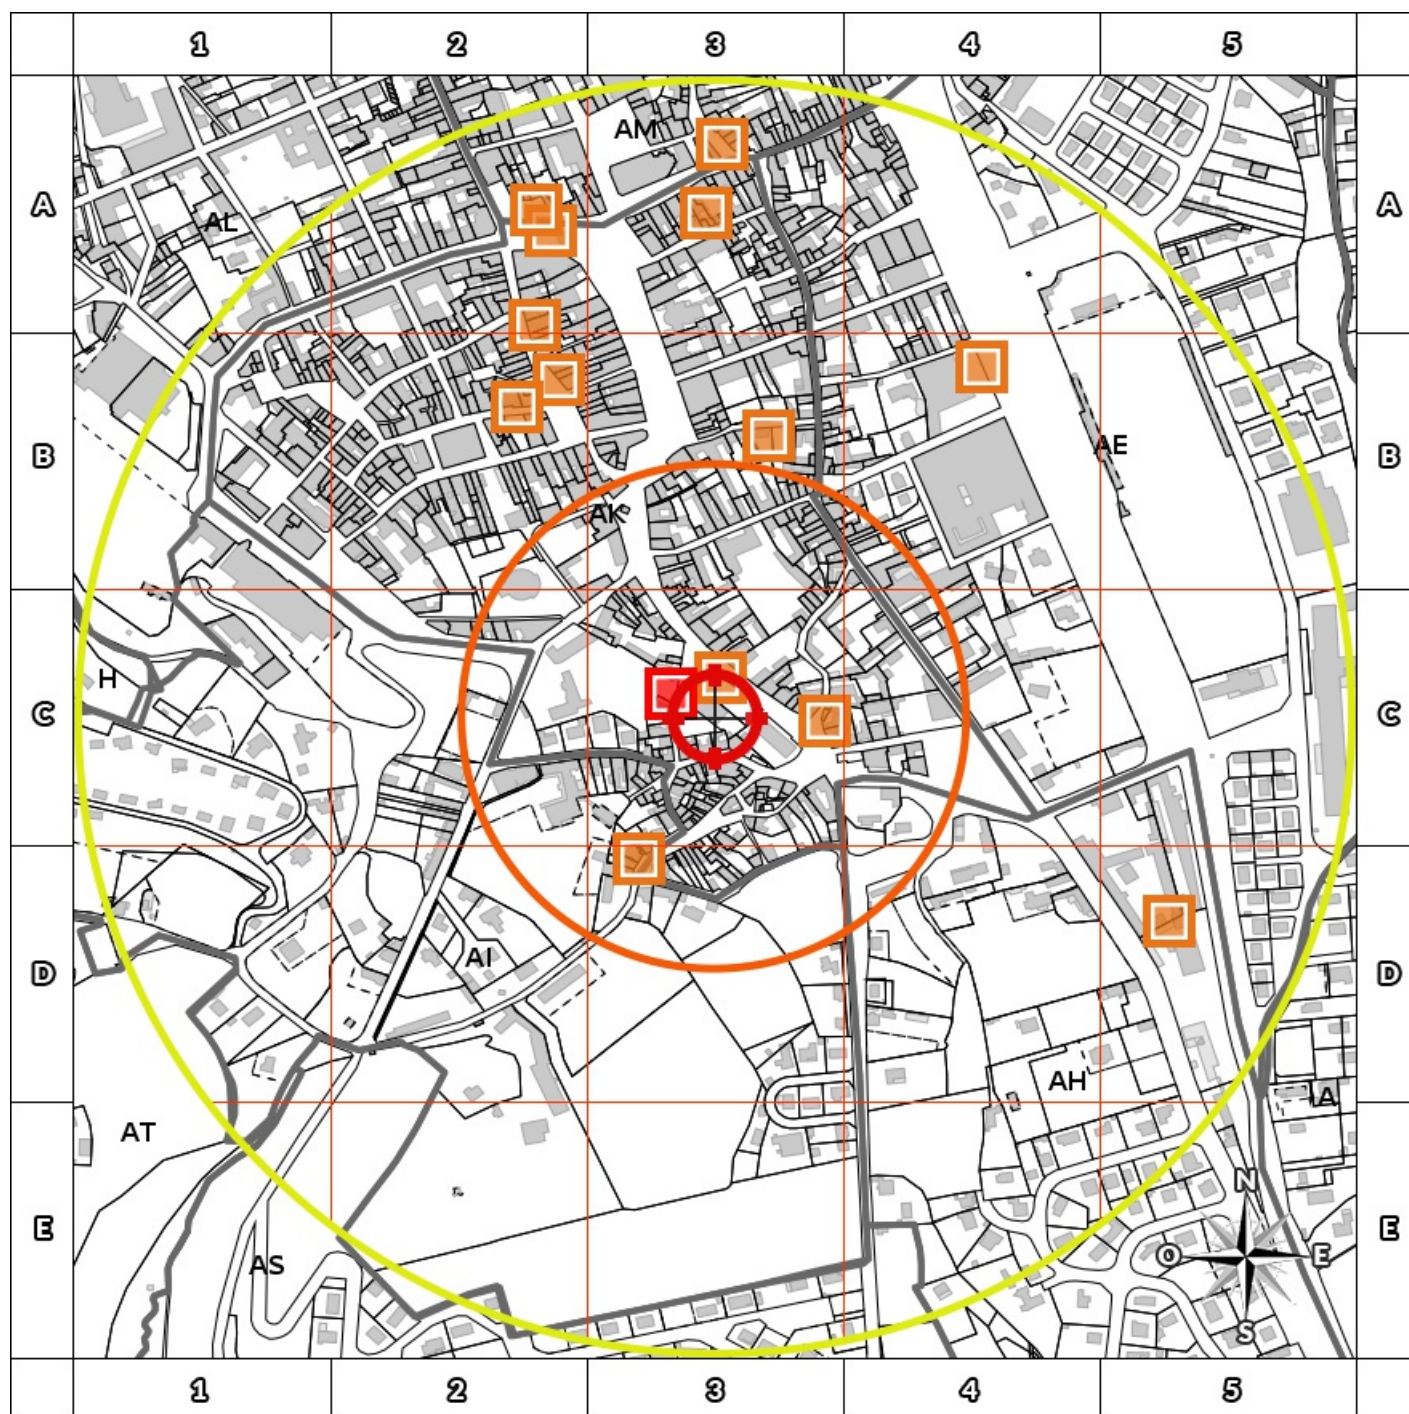
Cartographie des sites

situés à moins de 200m du bien et à moins de 500m du bien

Retrouvez sur cette cartographie un inventaire des sites pollués (ou potentiellement pollués) situés à moins de 500m du bien représentés par les pictos et .
