Dossier Technique Immobilier

Numéro de dossier : 2020/08/19-02591D
Date du repérage : 19/08/2020

Désignation du ou des bâtiments	Désignation du propriétaire
<p><i>Localisation du ou des bâtiments :</i> Département : ... Hautes-Pyrénées Adresse : 9 route de Mansan Commune : 65140 SÉNAC Section cadastrale ZC, Parcelle numéro 13, Désignation et situation du ou des lot(s) de copropriété : Périmètre de repérage : Maison individuelle et dépendances</p>	<p><i>Désignation du client :</i> Nom et prénom : ... Mme Sue Simpson et M Mark Jeremy Adresse : 9 route de Mansan 65140 SÉNAC</p>

Résumé de l'expertise n° 2020/08/19-02591D

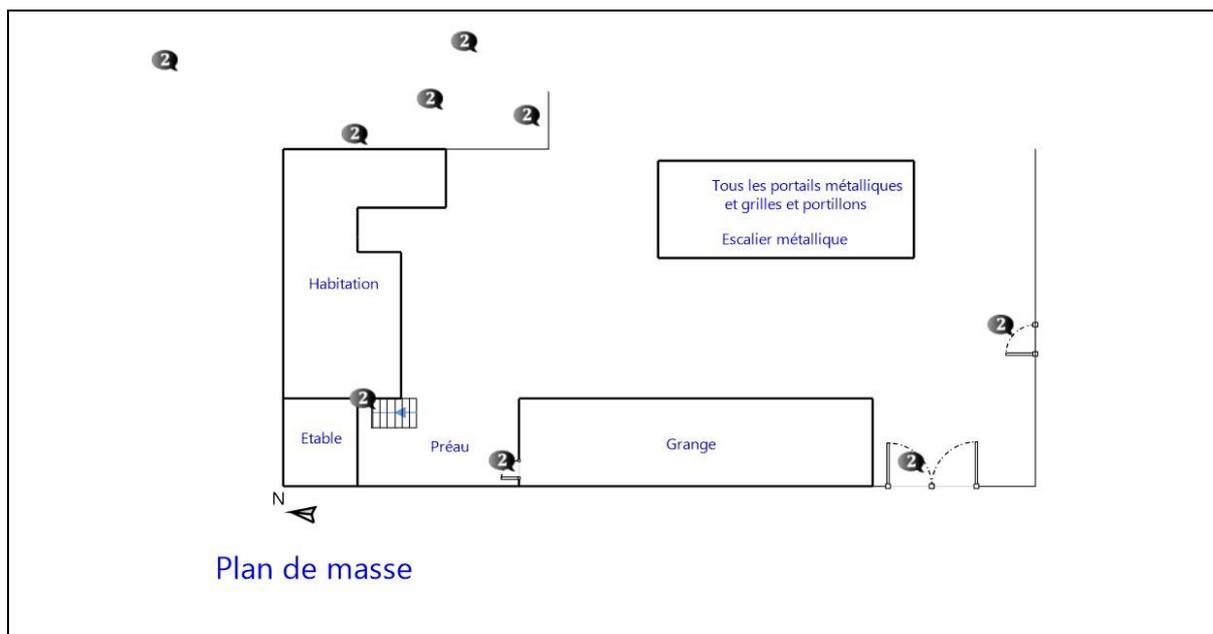
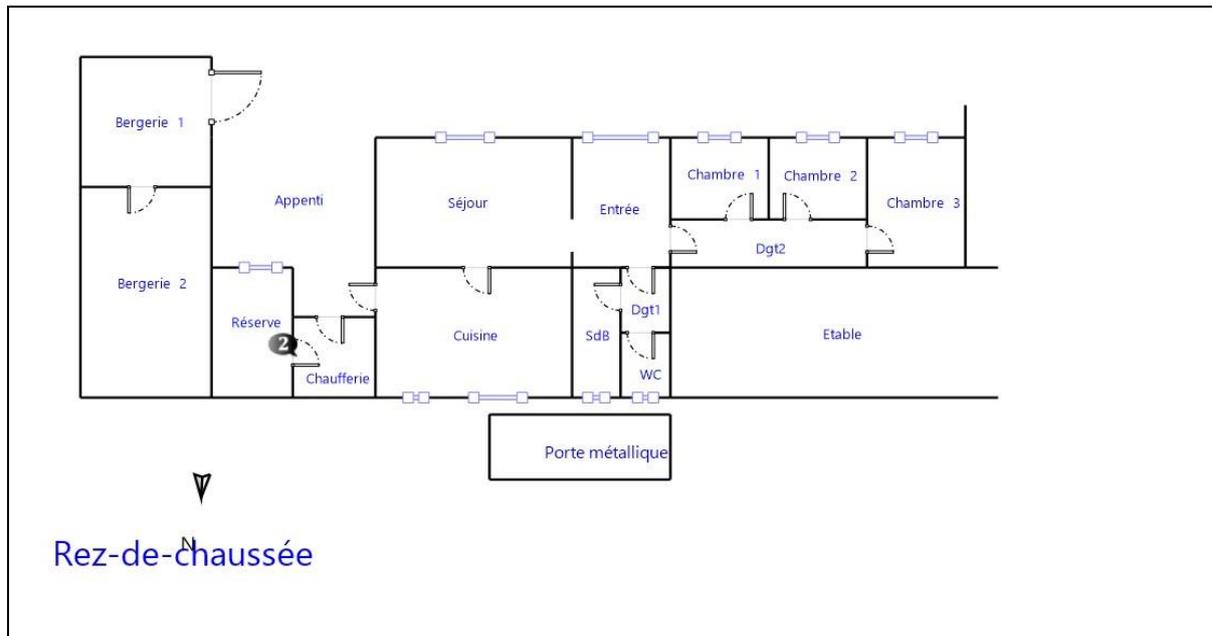
Localisation des mesures sur croquis de repérage

N°	Zone	Unité de diagnostic	Substrat	Revêtement apparent	Localisation mesure	Mesure (mg/cm²)	Etat* de conservation	Classement UD	Observation	!
241		Portillons	Métal	Peinture	mesure 1	8	Dégradé (Pulvérence)	3		##
242		Portail	Métal	Peinture	mesure 1	9	Etat d'usage (Usure par friction)	2		#
243		Portail bergerie	Métal	Peinture	mesure 1	8	Dégradé (Pulvérence)	3		##
244		Portail vers potager	Métal	Peinture	mesure 1	9	Etat d'usage (Usure par friction)	2		#
245		Portail vers champs	Métal	Peinture	mesure 1	8	Etat d'usage (Usure par friction)	2		#

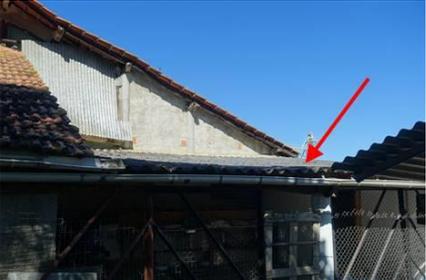
Bergerie 2	Identifiant: 054 Description: Plaques en fibres-ciment Liste selon annexe.13-9 du CSP : B	Présence d'amiante (sur jugement de l'opérateur)	Matériau dégradé (étendue ponctuelle) Résultat EP** Préconisation : Il est recommandé de réaliser une évaluation périodique. Recommandation : Voir les Mesures d'ordre général – Obligations réglementaires

<p>Photo n° Ph003 Localisation : Bergerie 2 Ouvrage : Plaques ondulées Partie d'ouvrage : Plaques en fibres-ciment Description : Plaques en fibres-ciment Localisation sur croquis : 054</p>

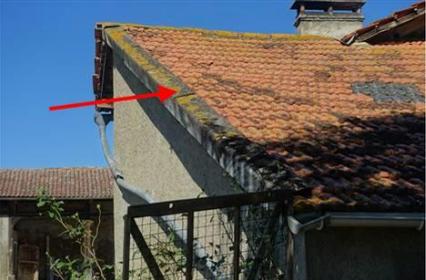
Bergerie 1 et étable	Identifiant: 055 Description: Rives	Présence d'amiante (sur jugement de l'opérateur)	Matériau dégradé (étendue ponctuelle) Résultat EP** Préconisation : Il est recommandé de réaliser une évaluation périodique. Recommandation : Voir les Mesures d'ordre général – Obligations réglementaires

<p>Photo n° Ph004 Localisation : Bergerie 1 et étable Ouvrage : Accessoires de toitures Partie d'ouvrage : Rivets Description : Rives Localisation sur croquis : 055</p>

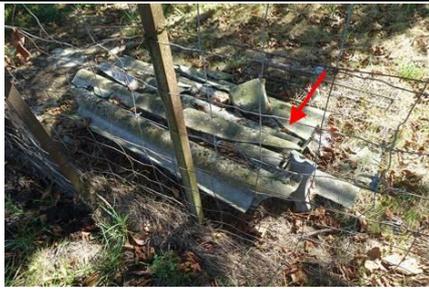
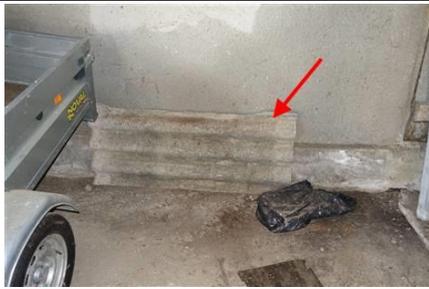
Etable, extérieur, grange	Identifiant: 056 Description: Plaques en fibres-ciment Liste selon annexe.13-9 du CSP : B	Présence d'amiante (sur jugement de l'opérateur)	Matériau dégradé (étendue ponctuelle) Résultat AC1** Préconisation : Il est recommandé de réaliser une action corrective de premier niveau. Recommandation : Voir les Mesures d'ordre général – Obligations réglementaires

Photo n° Ph005
 Localisation : Etable, extérieur, grange
 Ouvrage : Plaques ondulées
 Partie d'ouvrage : Plaques en fibres-ciment
 Description : Plaques en fibres-ciment
 Localisation sur croquis : 056

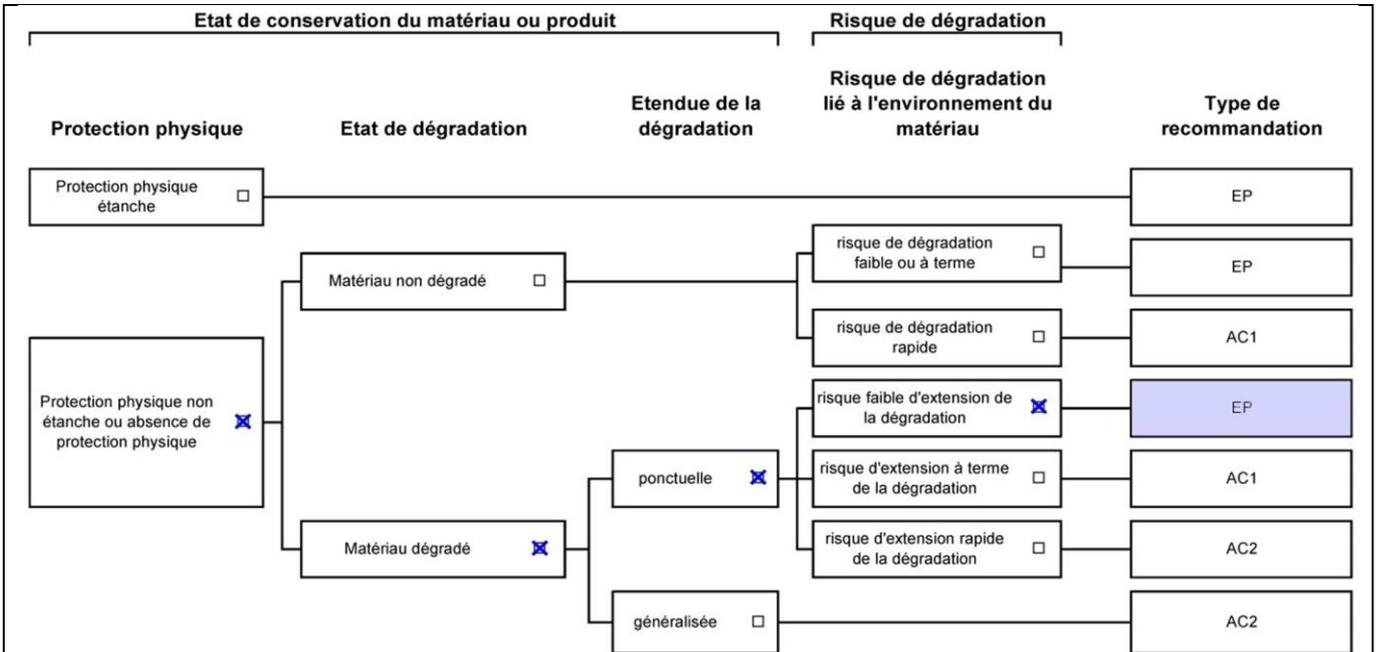
Dossier n° 2020/08/19-02591D
Date de l'évaluation : 19/08/2020
Bâtiment / local ou zone homogène : Bergerie 2
Identifiant Matériau : 054
Matériau : Plaques en fibres-ciment
Résultat EP : Il est recommandé de réaliser une évaluation périodique.

- a) Contrôler périodiquement que l'état de dégradation des matériaux et produits concernés ne s'aggrave pas et, le cas échéant, que leur protection demeure en bon état de conservation ;

- b) Rechercher, le cas échéant, les causes de dégradation et prendre les mesures appropriées pour les supprimer.
- 2. Réalisation d'une « action corrective de premier niveau »,** lorsque le type de matériau ou produit concerné contenant de l'amiante, la nature et l'étendue des dégradations et l'évaluation du risque de dégradation conduisent à conclure à la nécessité d'une action de remise en état limitée au remplacement, au recouvrement ou à la protection des seuls éléments dégradés, consistant à :

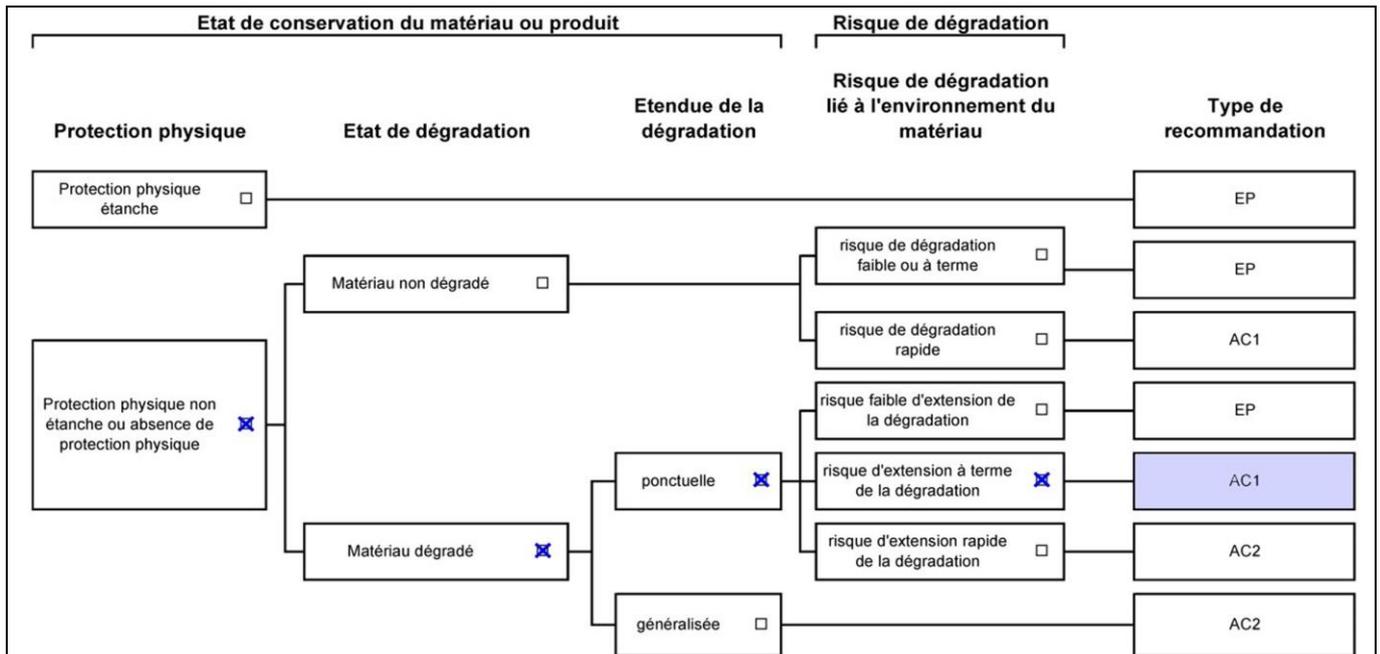
Dossier n° 2020/08/19-02591D
Date de l'évaluation : 19/08/2020
Bâtiment / local ou zone homogène : Etable, extérieur, grange
Identifiant Matériau : 056
Matériau : Plaques en fibres-ciment
Résultat AC1 : Il est recommandé de réaliser une action corrective de premier niveau.

- a) Rechercher les causes de la dégradation et définir les mesures correctives appropriées pour les supprimer ; b) Procéder à la mise en œuvre de ces mesures correctives afin d'éviter toute nouvelle dégradation et, dans l'attente, prendre les mesures de protection appropriées afin de limiter le risque de dispersion des fibres d'amiante ;

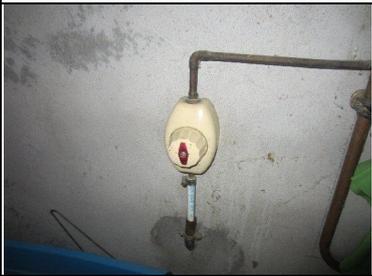
Points de contrôle ⁽³⁾ (selon la norme)	Anomalies observées (A1 ⁽⁴⁾ , A2 ⁽⁵⁾ , DGI ⁽⁶⁾ , 32c ⁽⁷⁾)	Libellé des anomalies et recommandations	Photos
C.7 - 8a2 Robinet de commande d'appareil	A1	Au moins un robinet de commande d'appareil n'est pas accessible. (Cuisinière SMEG) Remarques : (RDC - Cuisine) Le robinet de commande n'est pas accessible ; Faire déplacer le robinet de commande par un installateur gaz qualifié afin de le rendre accessible

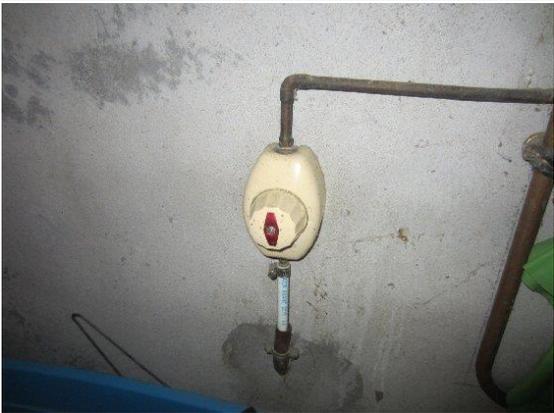
<p>Anomalie 8a2 : au moins un robinet de commande d'appareil n'est pas accessible. Recommandation : Le robinet de commande n'est pas accessible; Faire déplacer le robinet de commande par un installateur gaz qualifié afin de le rendre accessible</p>

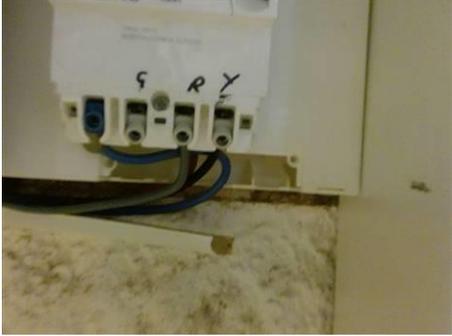
<p>Photo Ph002 Libellé de l'anomalie : B7.3 d L'installation électrique comporte au moins une connexion avec une partie active nue sous tension accessible. Remarques : Présence de connexion de matériel électrique présentant des parties actives nues sous tension ; Faire intervenir un électricien qualifié afin de remplacer les matériels présentant des parties actives nues sous tension</p>
